# Tilstandsrapport

Boligbygg med flere boenheter

Jordbærsvingen 11 , 1554 SON

Rapportdato: 18.05.2026

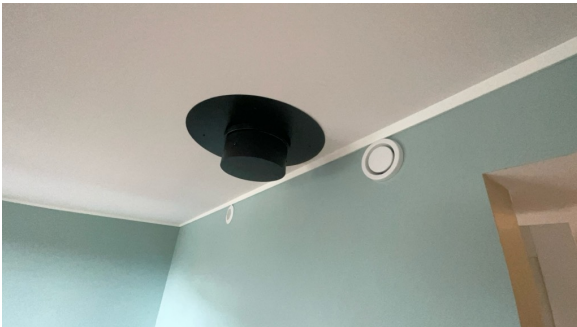
Det er ikke montert ildsted og det er ikke deler til pipen for montering.

Det er ikke kjent hvilken type pipe som er montert og om det er mulig å fremskaffe deler til denne.

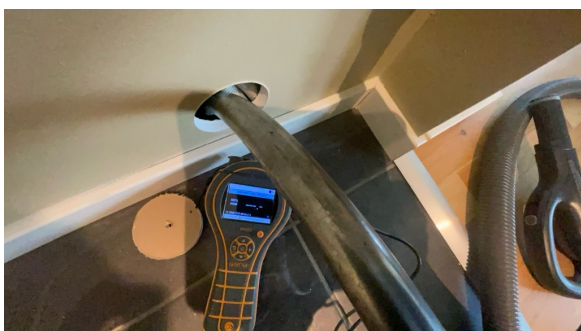
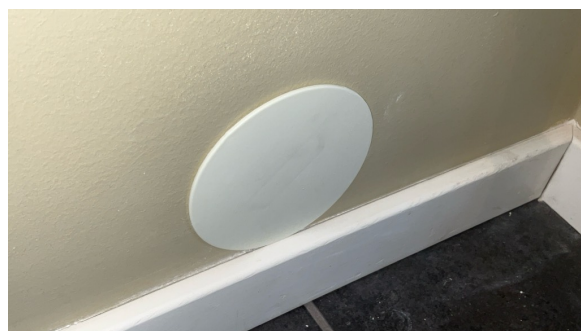
Det er ved inspeksjon først foretatt hulltaking i kjøkkenbenk inn mot dusj. På bakgrunn av konstruksjonens oppbygning var det ikke mulig å utføre fuktmålinger ved denne plassering ettersom vegg hadde 2 lag med plater og type isolering. På bakgrunn av dette ble det foretatt hulltaking i gang.

Fuktmålinger er utført med Protimeter MMS 3, dette utstyret viser ikke vektprosent under 6%.
