# Tilstandsrapport

📍 Biskop Bangs gate 10 B, 8622 MO I RANA

# gnr. 20, bnr. 1239, snr. 2

Befaringsdato: 09.06.2023

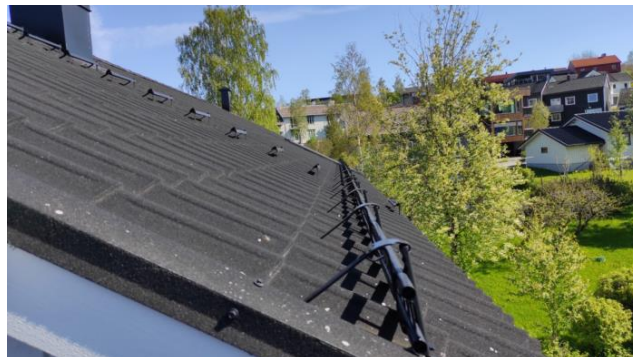
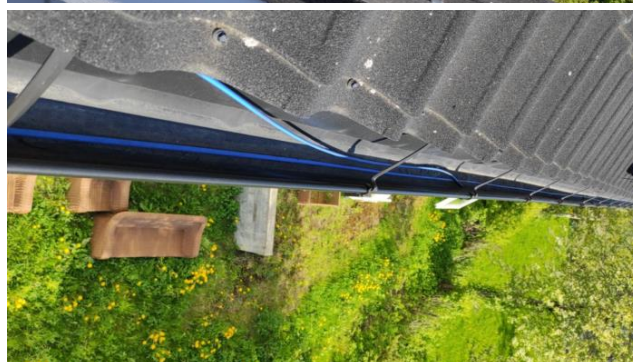
### Nedløp og beslag

! TG 1

Renner og nedløp av metall fra byggeår. En luftehatt på taket. Snøfangere og stigetrinn til pipen. Pipen er tekket med heldekkende beslag med bue. Det er etablert varmekabel i takrenner.

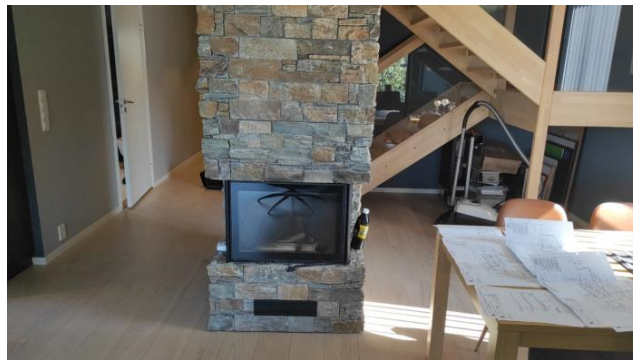
TG 2

Boligen har ett innvendig pipeløp av isolert stålrør som strekker seg fra 2. etasje og over tak. Pipeløpet har ett fastmontert ildsted, lukket vedovn i stuen. Ildsted var ikke i bruk ved befaring. Siste feiing ble forsøkt utført i 2022. Feiertjenesten har aldri utført tilsyn grunnet boligens lave alder.

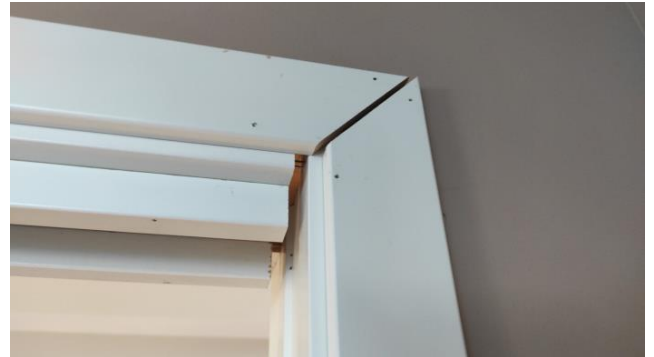
! TG 2

Boligen har malte slette dører. Dørene ble funksjonstestet og fungerer tilfredsstillende.

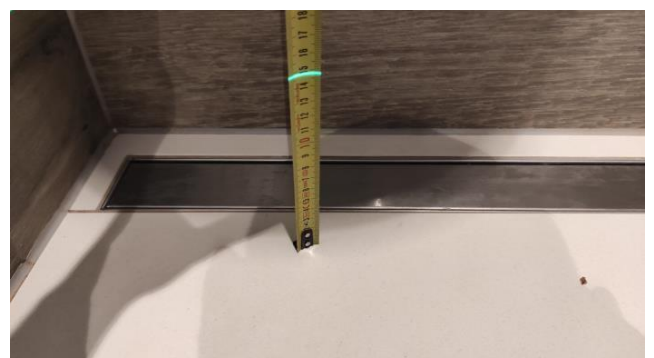
! TG 2

Gulv er tekket med fliser.

Sprekk i silikonfuge i overgang vegg/gulv.

- Våtrommet fungerer med dette avviket.

Fuger med sprekker bør skiftes ut.

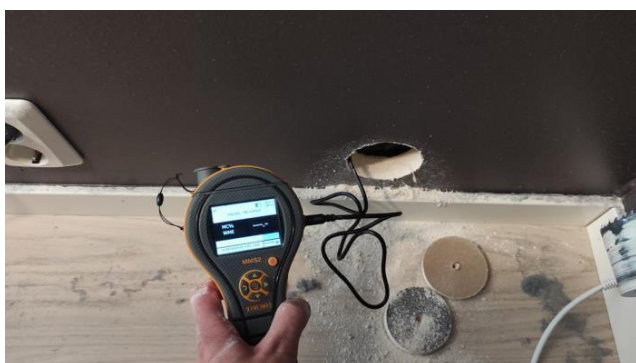
! TG 0

Hulltaking ble utført mot våtsone fra tilliggende soverom. Det ble ikke registrert forhøyede fuktverdier, og måleresultatet ble ikke synlig på fuktmåleren. Dette vil si at trevirket inneholder mindre enn 8% fuktighet. Generelt bør ikke fuktigheten i trevirket ligge høyere enn 15%.

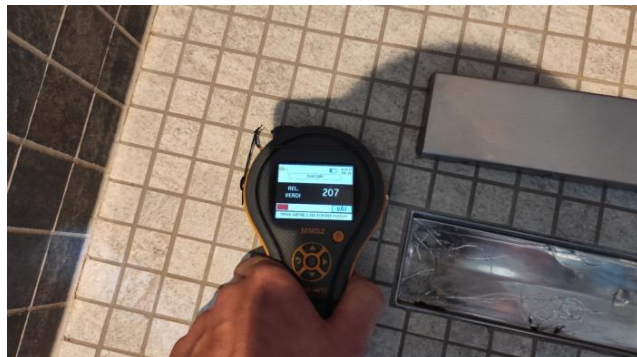
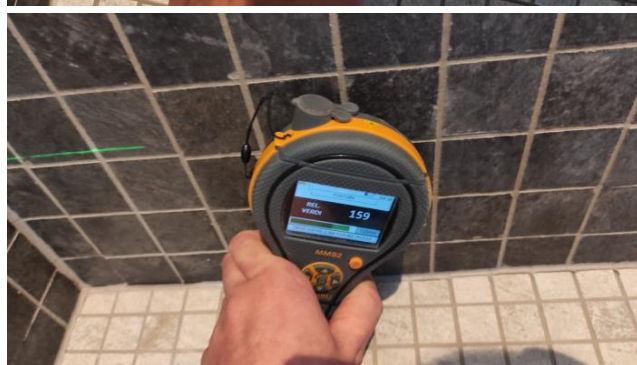
! TG IU

Hulltaking er ikke foretatt da det ikke er fysisk mulig pga tilliggende konstruksjoner (vaskerom, yttervegg og kjøkken).

Det ble utført fuktsøk i området rundt sluk, og ingen unormale fuktverdier ble registrert.

- Det er pga bygningsmessige hindringer ikke fysisk mulig å foreta hulltaking i vegg bak våtsone
