Tilstandsrapport

Firemannsbolig

Oterstien 4A , 5517 HAUGESUND

Befaringsdato: 27.03.2026

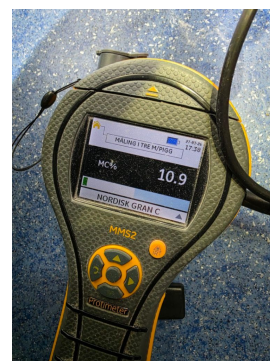
Fuktmåling er foretatt uten å påvise unormale forhold. Fuktmålingen er foretatt ved/i vegg mellom vaskerom og bad. Fuktvotemåling (vekt%) i konstruksjonen ble målt til 10,9, som ansees som tørt. Fuktmålingen er gjort som en stikkprøve og er ikke en garanti for at det ikke er fukt andre steder.

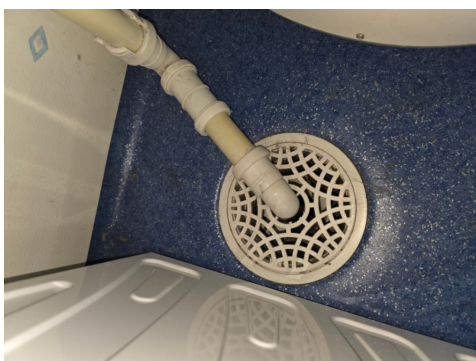
1. ETASJE > VASKEROM

Eldre membranløsninger kan med tiden bli sprø og utvikle sprekker, noe som reduserer den vanntettende funksjonen. Dette kan medføre lekkasjer gjennom gulv og vegger og økt risiko for fukt- og følgeskader i underliggende konstruksjoner. Tettesjiktets tilstand bør overvåkes jevnlig. For å oppnå tilstandsgrad TG0 eller TG1 må tettesjiktet skiftes ut. Det er vanskelig å fastsette tidspunkt for når utskifting er nødvendig.
