Oterstien 4A, 5517 HAUGESUND

**Lys og trivelig 3-roms leilighet i 1. etasje | Delikat kjøkken | Sørvendt terrasse**

Befaringsdato: 27.03.2026

Rapportdato: 30.03.2026

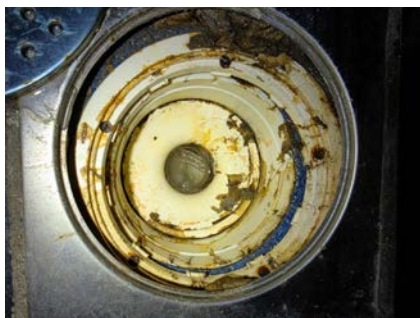
Eldre membranløsninger kan med tiden bli sprø og utvikle sprekker, noe som reduserer den vanntettende funksjonen. Dette kan medføre lekkasjer gjennom gulv og vegger og økt risiko for fukt- og følgeskader i underliggende konstruksjoner. Tettesjiktets tilstand bør overvåkes jevnlig. For å oppnå tilstandsgrad TG0 eller TG1 må tettesjiktet skiftes ut. Det er vanskelig å fastsette tidspunkt for når utskifting er nødvendig.

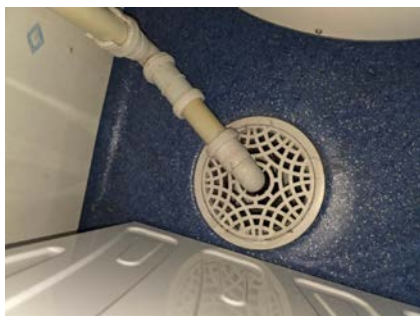
Eldre membranløsninger kan med tiden bli sprø og utvikle sprekker, noe som reduserer den vanntettende funksjonen. Dette kan medføre lekkasjer gjennom gulv og vegger og økt risiko for fukt- og følgeskader i underliggende konstruksjoner. Tettesjiktets tilstand bør overvåkes jevnlig. For å oppnå tilstandsgrad TG0 eller TG1 må tettesjiktet skiftes ut. Det er vanskelig å fastsette tidspunkt for når utskifting er nødvendig.
