# Tilstandsrapport

Enebolig

Bakken 14, 4440 TONSTAD

Befaringsdato: 01.08.2025

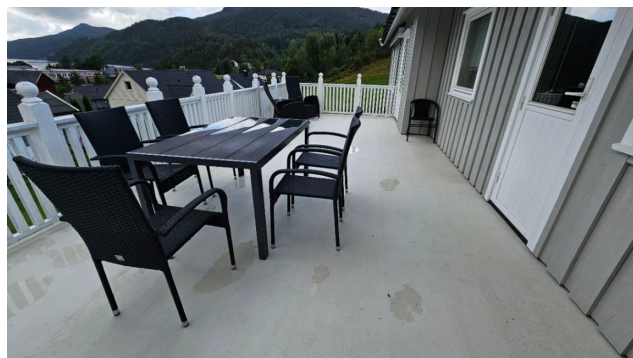
### Vurdering av avvik:

- Det er ikke krav om utbedring av rekkverkshøyde opp til dagens forskriftskrav.

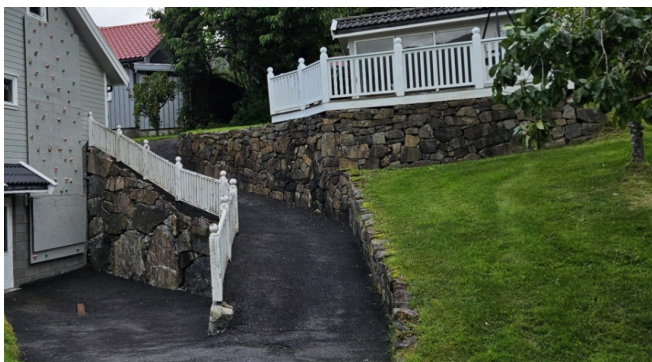
## ! TG 2 Terrenghold

Tomten ligger i skrånet terreng.  
Det er terrenfall mot bygning.  
Tunets overflate har fall mot bygning, men med sluk. I følge hjemmelshaver er sluket tilknyttet rør til spredegrøft.
