Bakken 14, 4440 TONSTAD

**Innholdsrik enebolig med  
utleiemulighet, dobbel garasje  
samt egen garasje ved  
kjellerinngang.**

Enebolig  
Bakken 14, 4440 TONSTAD  
SIRDAL kommune  
gnr. 36, bnr. 74

Befaringsdato: 01.08.2025    Rapportdato: 11.08.2025    Oppdragsnr.: 21715-1017    Referansenummer: HL3293  
Autorisert foretak: OMLIE TAKST OG KONSULT AS    Vår ref:

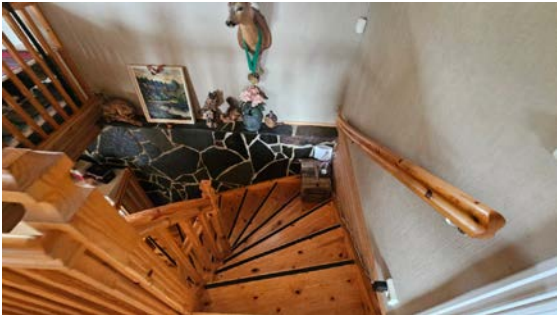
Det er ikke montert håndløper på skifervegg.

Håndløper bør monteres i trapp.

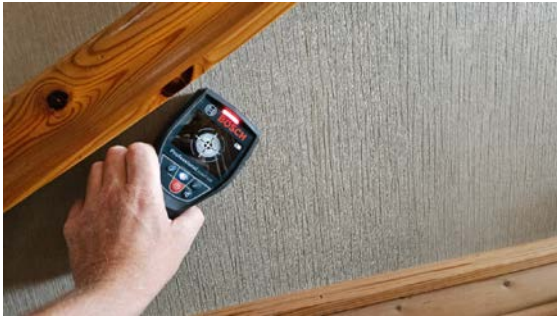
Hulltaking er ikke foretatt da det ikke er fysisk mulig pga tilliggende konstruksjoner.  
Ved bruk av veggdektekor ble det påvist strøm og fare for hullboring.

Bildet viser bruk av vegg detektor.

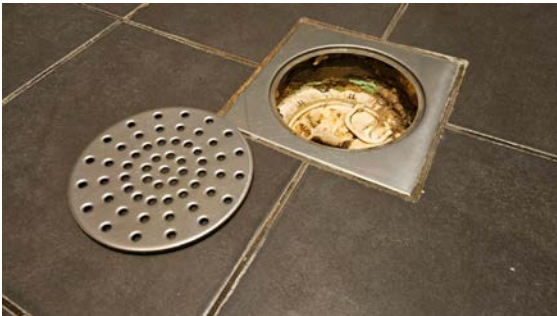
Det er plastsluk og smøremembran med ukjent utførelse.

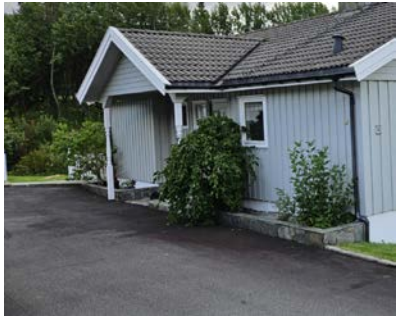
Punktet sees i sammenheng med fuksikring og drenering rundt grunnmur.

Ved tilsig i grunn, eldre/dårlig drenering og fuksikring kan det være økt risiko for vanninntrenging.

Bildet viser tun med fall mot bygning.
