# Tilstandsrapport

Enebolig

Soleveien 11 , 3209 SANDEFJORD

Befaringsdato: 06.02.2026

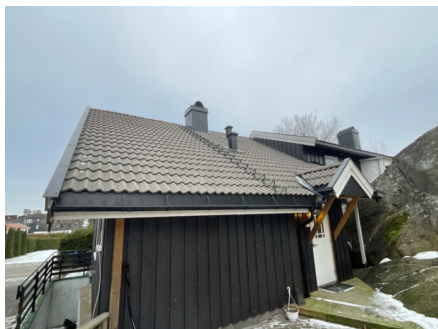
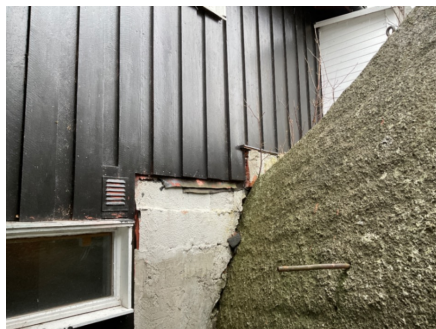
Taktekkingen er skiftet i senere tid.

Tilstandsgraden settes ut i fra alder på taktekingen sett opp mot statistisk forventet restlevetid.

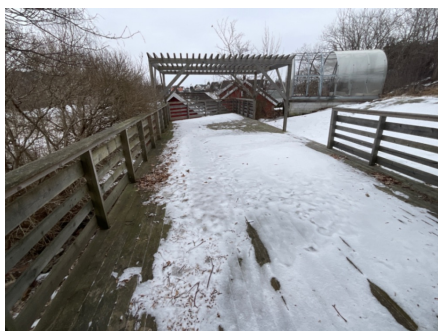
Det er sprekk i betongsøyler under terrasse.  
Terrassen har grønske og værslitasje.

Terrassen var dekket av snø på befaringsdagen. Dette medfører at inspeksjon av terrassen var begrenset. Det vil da være mulighet for at det kan forekomme avvik som ikke ble oppdaget på befaringsdagen.

Sprekker i betongsøyler bør utbedres for å hindre videre forvitring og redusere risiko for svekkelse av konstruksjonen.

Grønske og værslitasje på terrassen bør fjernes og overflater vedlikeholdes for å forlenge levetiden og unngå skader.

Det anbefales å foreta en ny grundigere inspeksjon av terrassen når den er snøfri, da det kan forekomme skjulte avvik som ikke ble oppdaget på befaringsdagen. Manglende inspeksjon medfører usikkerhet og økt risiko for uoppdagede skader.

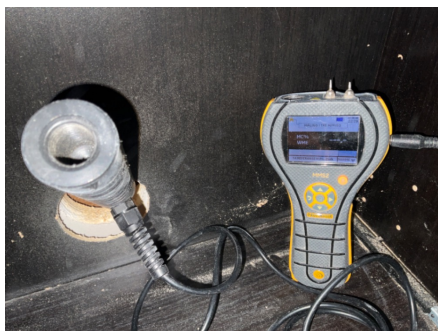
Det er foretatt hulltaking og fuktmåling i tilliggende konstruksjon til våtrommet uten at det ble påvist fukt inne i konstruksjonen. Hulltaking er foretatt på en tilfeldig valgt plass hvor det vil være sannsynlig at det kan forekomme fukt, sett opp mot fuktbelastning i våtrommet. Det kan ikke gis noen uforbeholden garanti for øvrige vegger i rommet.

Tilstandsgrad TG:0 er satt med bakgrunn i at det ikke er målt fukt i konstruksjonen.

Fuktmåling i vegg ved hulltaking.

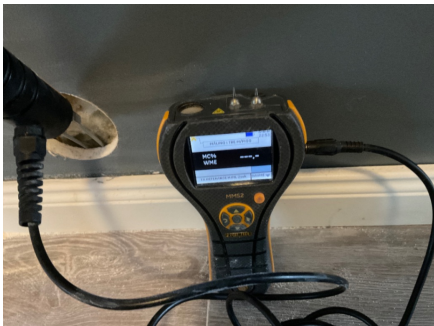
Det er foretatt hulltaking og fuktmåling i tilliggende konstruksjon til våtrommet uten at det ble påvist fukt inne i konstruksjonen. Hulltaking er foretatt på en tilfeldig valgt plass hvor det vil være sannsynlig at det kan forekomme fukt, sett opp mot fuktbelastning i våtrommet. Det kan ikke gis noen uforbeholden garanti for øvrige vegger i rommet.

Tilstandsgrad TG:0 er satt med bakgrunn i at det ikke er målt fukt i konstruksjonen.

Fuktmåling i vegg ved hulltaking.

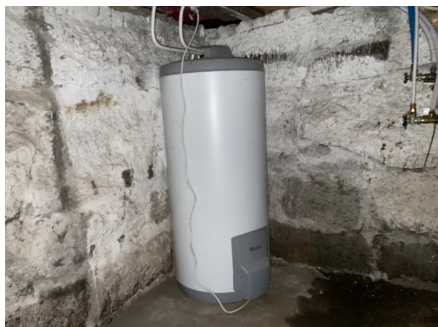
Konsekvensen av dagens løsning er økt risiko for varmgang og mulig brann i stikkontakten, noe som kan medføre skade på bygningen og fare for personsikkerheten.

Det bør etableres forskriftsmessig, fast el-tilkobling av varmtvannsberederen via koblingsboks.

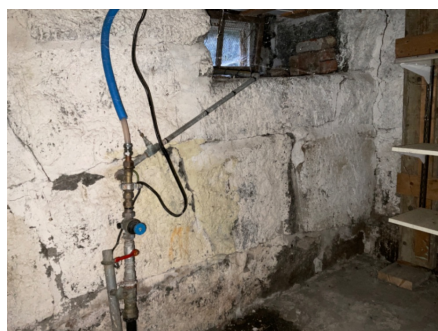
Mindre riss og sprekker er ikke unaturlig på eldre konstruksjoner.

Riss og sprekker bør følges med på for å se på utviklingen over tid. Ved bevegelse bør det iverksettes tiltak.
