Soleveien 11, 3209 SANDEFJORD

# Spennende og sjarmerende enebolig med båt plass

# Tilstandsrapport

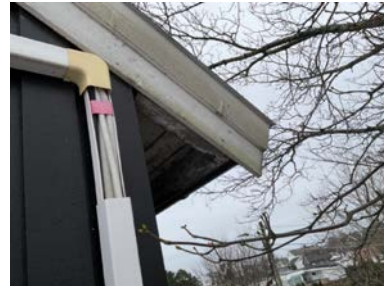
Sverte og grønske på vindske og kledning

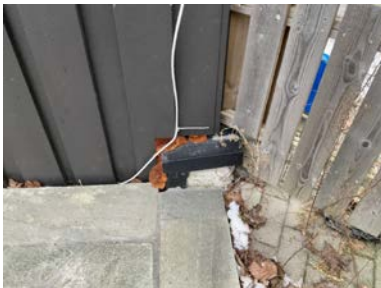
Ufagmessig utførelse av kledning.

Ufagmessig utført kledning bør utbedres for å sikre korrekt funksjon og redusere risiko for fremtidige skader. Ufagmessig og utette overganger kan medføre at mus eller andre skadedyr kan komme inn i konstruksjonen.

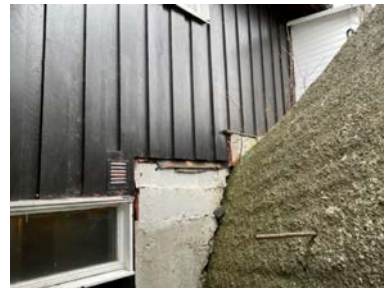
Ufagmessig utførelse av kledning.

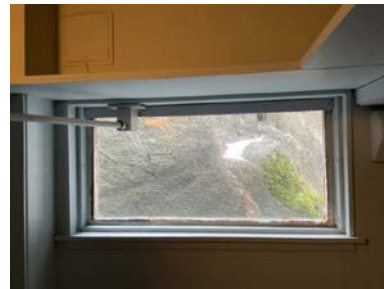
Eldre vindu i gang 1. etg

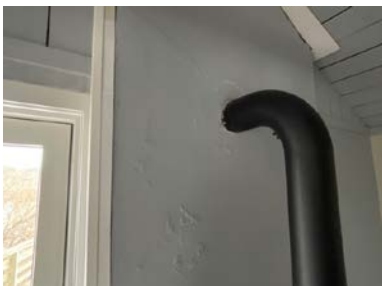
Saltutslag på brannmur og pipe.

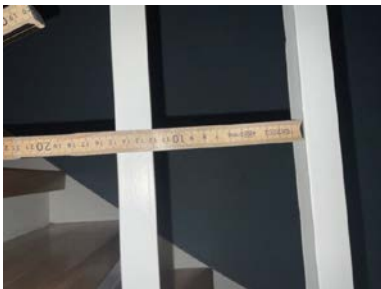
Åpning i rekkverk over 10 cm.

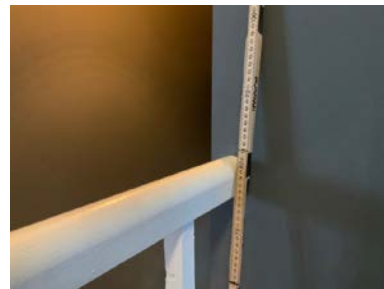
Høyde på rekkverk i 2. etg.
