Tilstandsrapport

Enebolig m/ hybelleilighet

Nesnaveien 1280, 8725 UTSKARPEN

Befaringsdato: 17.09.2024

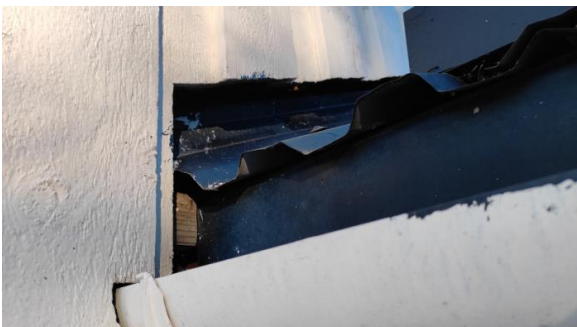
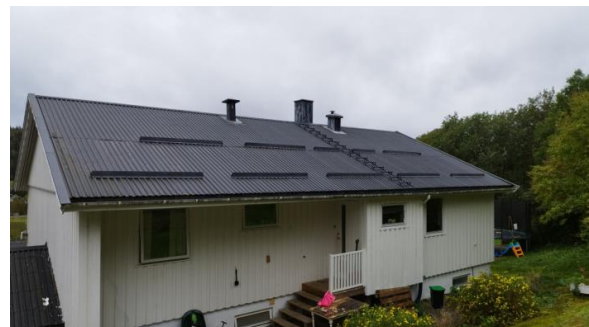
TG 2 Nedløp og beslag

Rustdannelser på innfestning av takrenner.

Det bør monteres bue på pipen for å hindre at det regner rett ned i røykrøret.

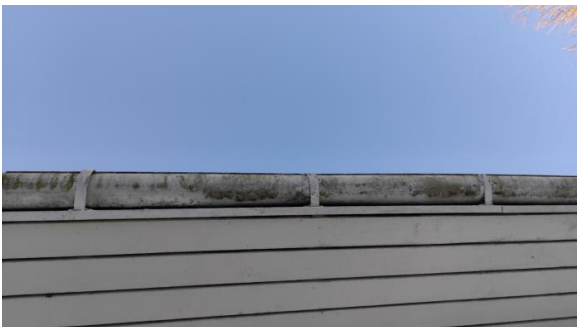
TG 2 Veggkonstruksjon

- Det er påvist spredte råteskader i bordkledningen.
- Det er ingen lusing/musebånd i nedre kant av konstruksjon.

- Råteskadet trekledning må skiftes ut.

Det bør etableres lusing/musebånd i nedre kant av konstruksjonen for å hindre at skadedyr kommer inn i konstruksjonen.

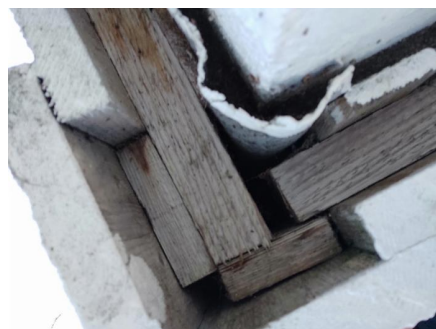
TE 2 Takkonstruksjon/Loft

Det ble fuktmålt i takkonstruksjonen ved befaring, og ingen forhøyede fuktverdier ble registrert.

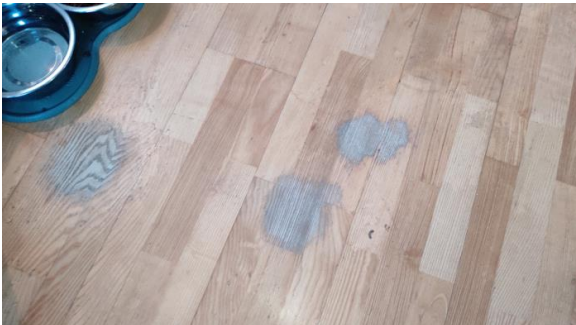
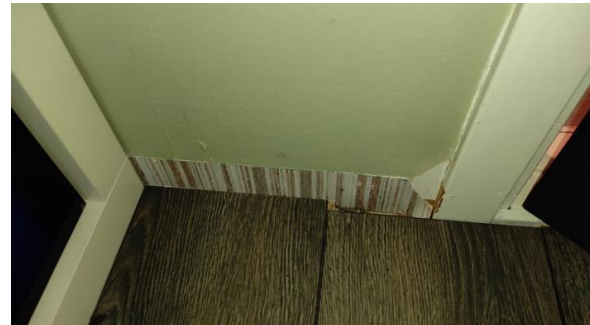
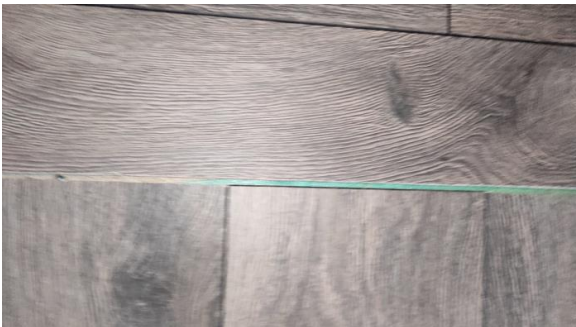
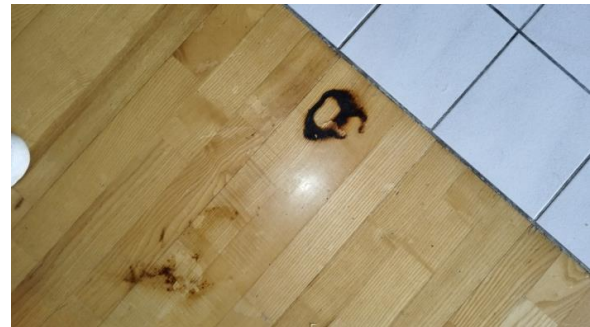
📍 TG 2 Etasjeskille/gulv mot grunn

- Målt høydeforskjell på mellom 10 - 20 mm innenfor en lengde på 2 meter. Tilstandsgrad 2 gis med bakgrunn i standardens krav til godkjente måleavvik.

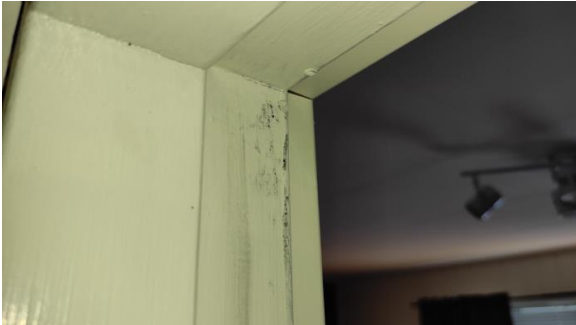
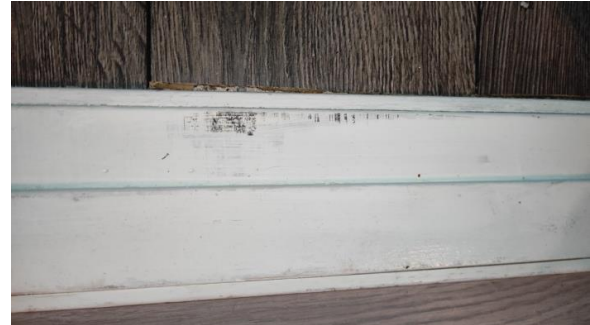
HOVEDETASJE > BAD

Misfaging/fuktskjolder i himling.
Det ble utført vanntest ved befaring og vannet flyter utover badgulvet.
Toalettet er løst og det er skrapemerker på dosetet.
Skuffer på innredningen er skjeve og trege.
Avflasset maling på badgulvet.

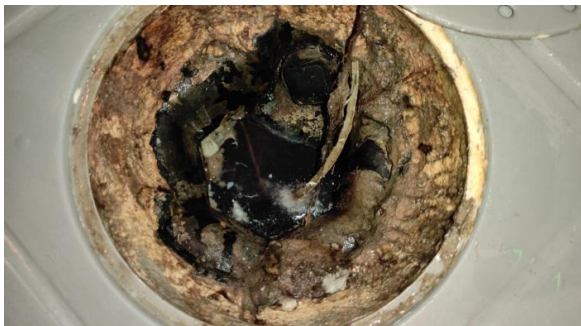
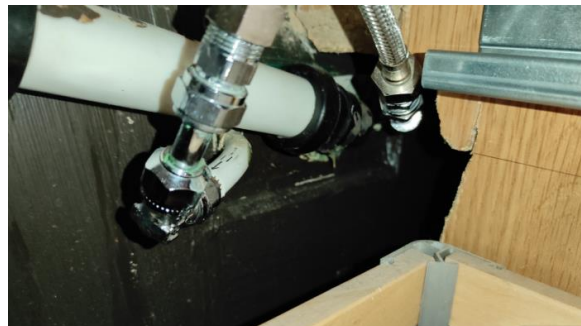
HOVEDETASJE > BAD

Det ble ikke registrert forhøyede fuktverdier, og måleresultatet ble ikke synlig på fuktmåleren. Dette vil si at trevirket inneholder mindre enn 8% fuktighet. Generelt bør ikke fuktigheten i trevirket ligge høyere enn 15%.

Det ble og utført fuktsøk på gulvet i området rundt sluken, ingen forhøyede fuktverdier ble registrert.

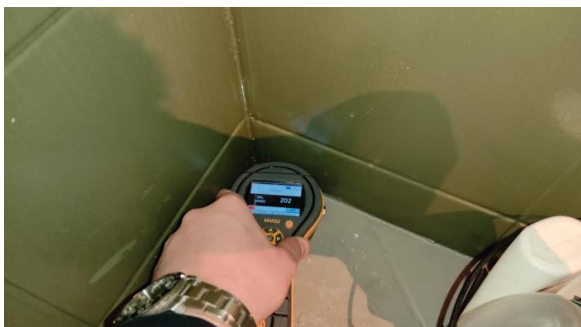
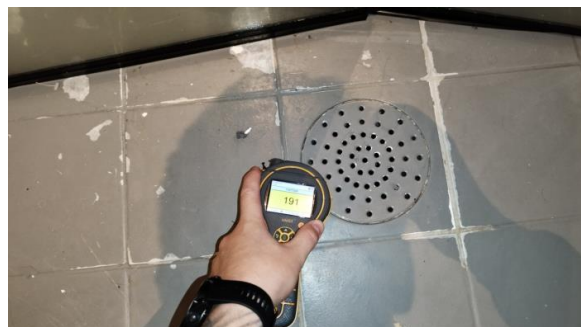
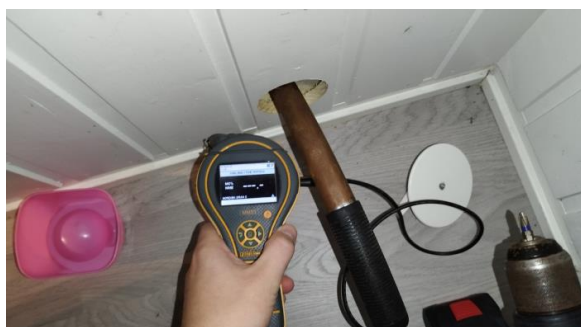
SOKKELETASJE > BAD

Belegget har utettheter ved døren og skjøter i belegget er fuget, ikke sveiet. Skruer på sluken har rustdannelser.

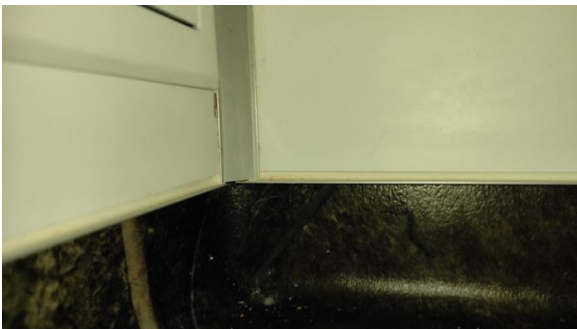
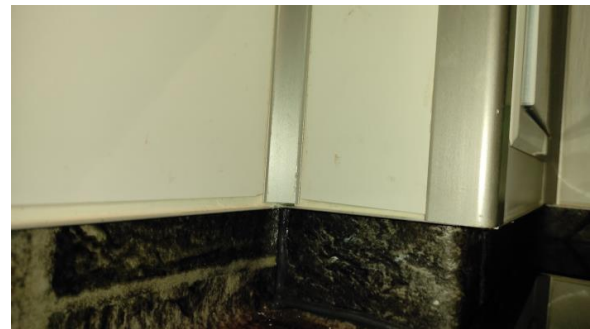
SOKKELETASJE > BAD

🔍 TG 2 Overflater Gulv

- Det er påvist at høydeforskjell fra topp slukrist til gulv/synlig topp membran ved dørterskel er mindre enn 25 mm.
- Det er påvist avvik i fallforhold til sluk i forhold til krav i forskrift på byggetidspunktet.

Vær oppmerksom ved bruk. For å få tilstandsgrad 0 eller 1 må gulvet bygges med riktig fall til sluk. Det vil imidlertid sjelden være økonomisk rasjonelt som et enkeltstående tiltak. Ved en eventuell renovering, påse at badet bygges med tilfredsstillende fall til sluk. Utskifting av gulvbelegget bør påregnes.

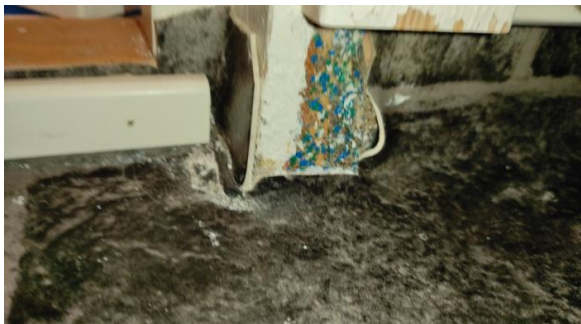
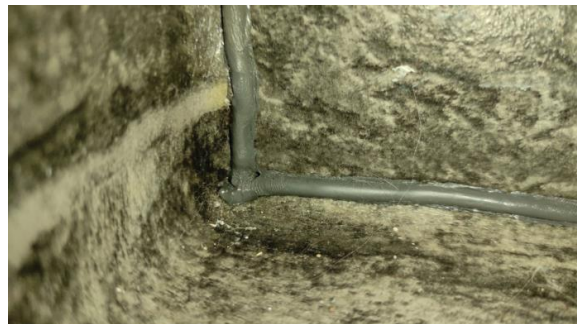
SOKKELETASJE > BAD

📍 TG 2 Sluk, membran og tettesjikt

- Det er påvist mangelfull/feil utførelse rundt rørgjennomføringer e.l. som gir fare for fukt i konstruksjonen i våtsone.
- Over halvparten av forventet brukstid er oppbrukt på slukløsningen.

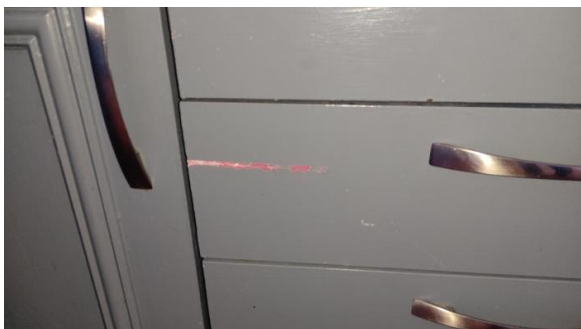
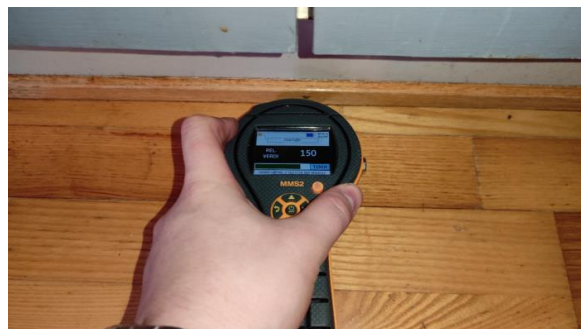
Fuktsøk ved oppvaskkum.

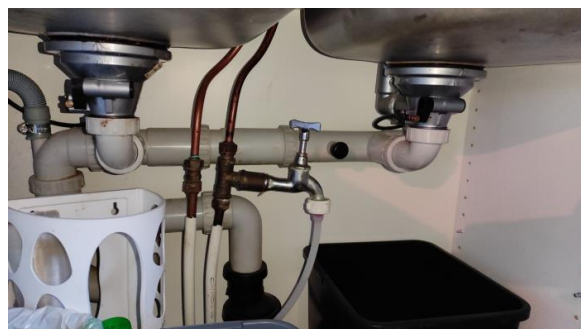
Kontroll av røropplegget.

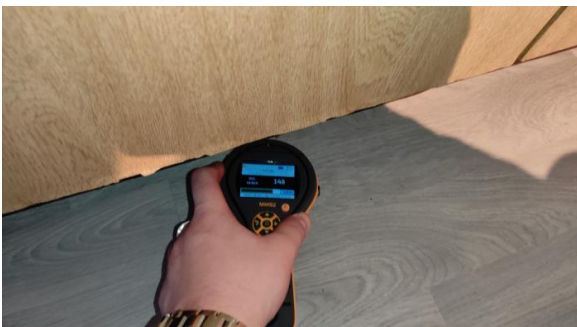
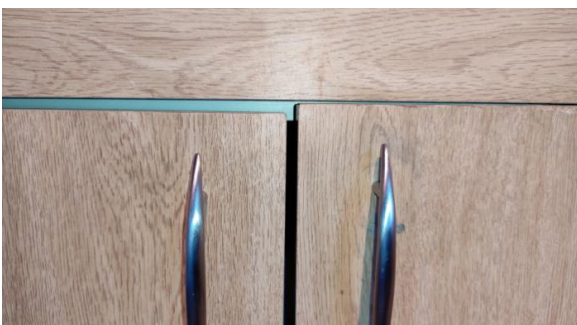
SOKKELETASJE > STUE/KJØKKEN

- Det er påvist skader på overflater/kjøkkeninnredning utover normal slitasjegrad.
- Det er ikke montert komfyrvakt i kjøkkenet som er krav på dette kjøkkenet ut ifra alder.

Fuktsvell på fronter ved oppvaskkum.
Enkelte skjeve fronter.

- Det må påregnes lokal utbedring/utskiftning.
- Komfyrvakt må monteres.

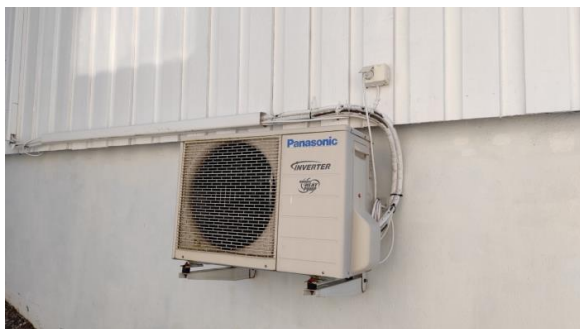
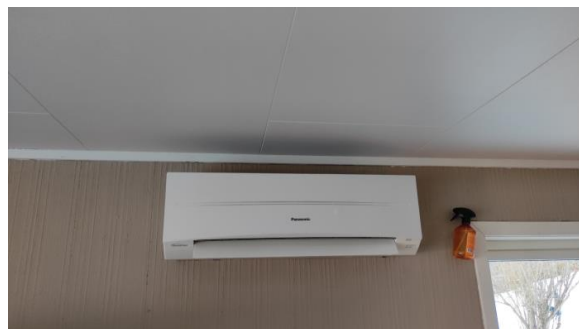
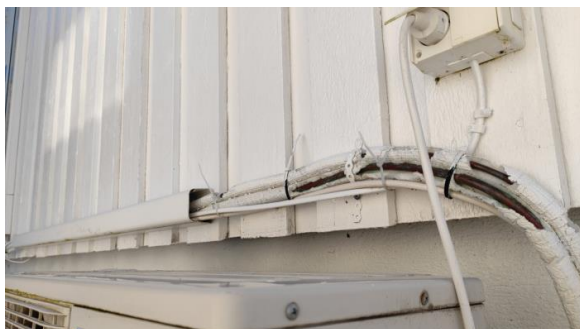
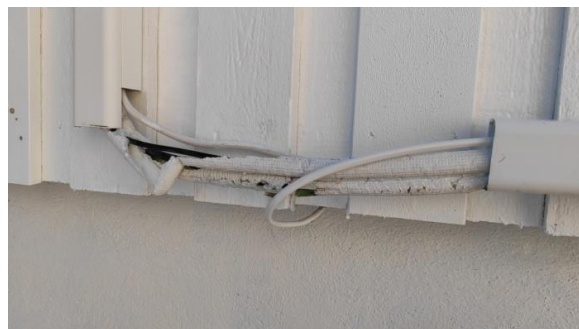
Rørene til varmepumpen er ikke tildekt utvendig, skader på isolasjon.

Rørene til varmepumpen bør dekkes til og isoleres.

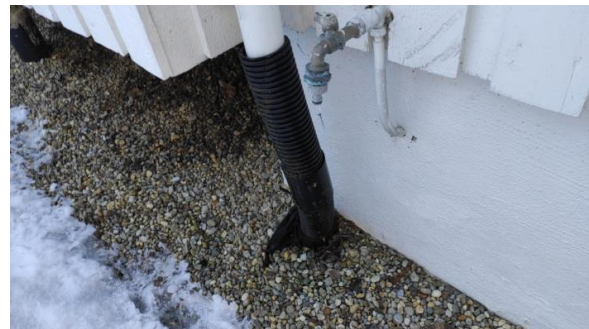
TG 1 Grunnmur og fundamenter

Grunnmurer/kjelleryttervegger av betong.
Grunnmurer virker stabile og uten registrerte setningsskader, dette med unntak av mindre riss og normale aldringsvekkelser.
Noe avflassing av maling på grunnmurer.

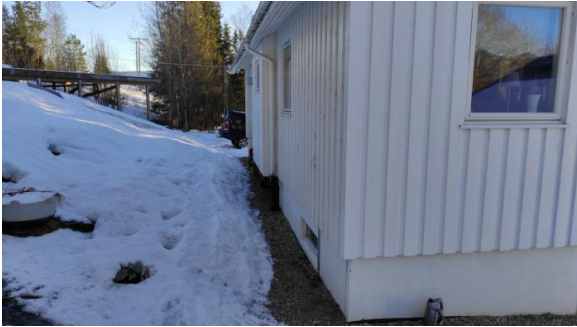
TG 2 Utvendige vann- og avløpsledninger

Vannrør av ukjent materiale via kommunalt nett.

- Det er ikke behov for utbedringstiltak siden anlegget fungerer i dag, men ut ifra alder kan skader plutselig oppstå på eldre anlegg.
