Nesnaveien 1280, 8725 UTSKARPEN

Innholdsrik enebolig beliggende i naturskjønne omgivelser med stor tomt og gode leieinntekter.

Tilstandsrapport

Befaringsdato: 17.09.2024

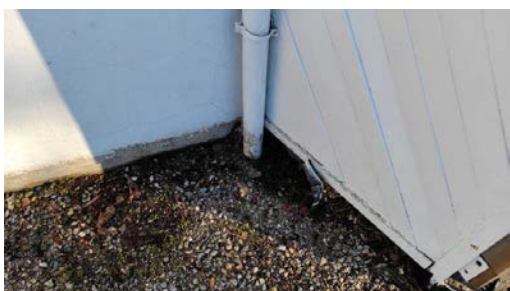
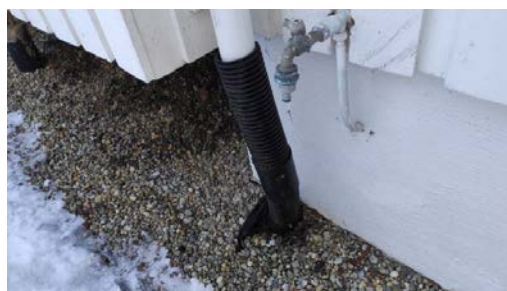
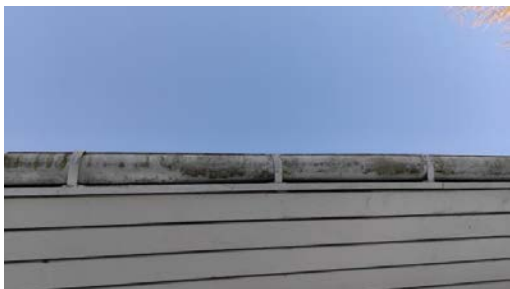
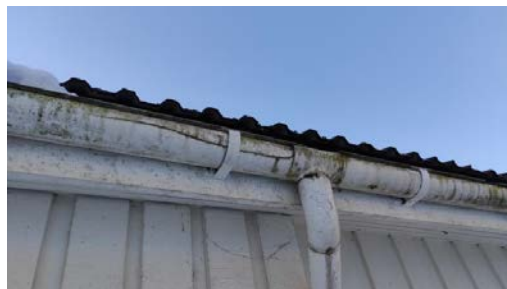
TG 2 Veggkonstruksjon

Yttervegger av bindingsverk av tre. Ytterveggene er utvendig tekket med stående kledning. Det bemerkes at takstingeniøren ikke har gjort fysiske inngrep i konstruksjonen og at isolasjonstykkelse, kvalitet eller tilstand derfor ikke kan dokumenteres.

Vurdering av avvik:

- Det er påvist spredte råteskader i bordkledningen.
- Det er ingen lusing/musebånd i nedre kant av konstruksjon.

- Råteskadet trekledning må skiftes ut.

Det bør etableres lusing/musebånd i nedre kant av konstruksjonen for å hindre at skadedyr kommer inn i konstruksjonen.

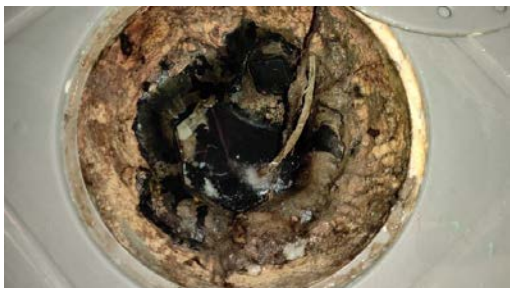
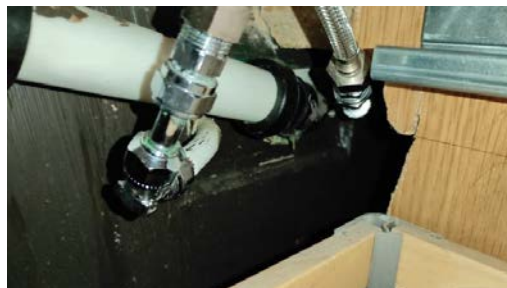
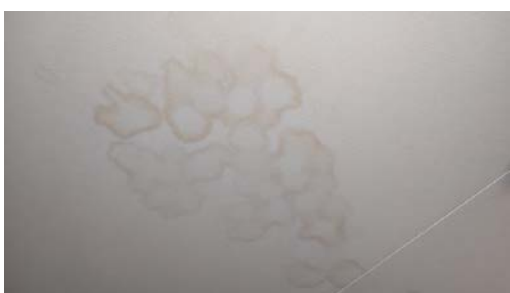
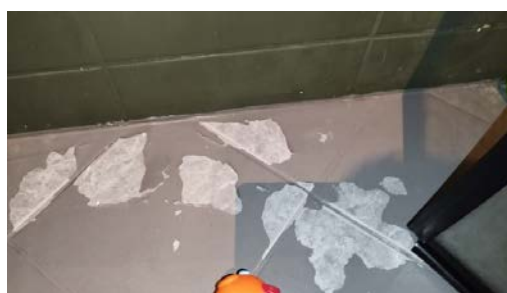
HOVEDETASJE > BAD

Misfaging/fuktskjolder i himling.
Det ble utført vanntest ved befaringsdato og vannet flyter utover badgulvet.
Toalettet er løst og det er skrapemerker på dosetet.
Skuffer på innredningen er skjeve og trege.
Avflasset maling på badgulvet.

Kostnadsestimat: 100 000 - 300 000

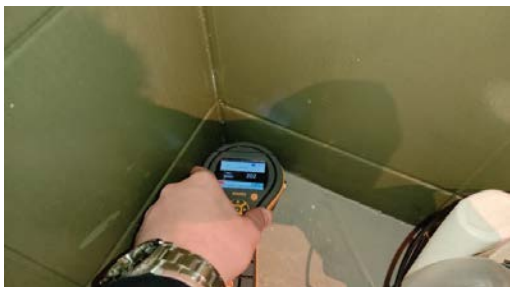
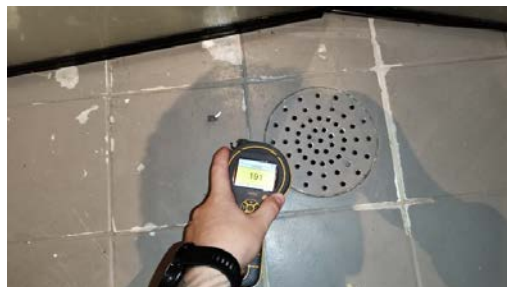
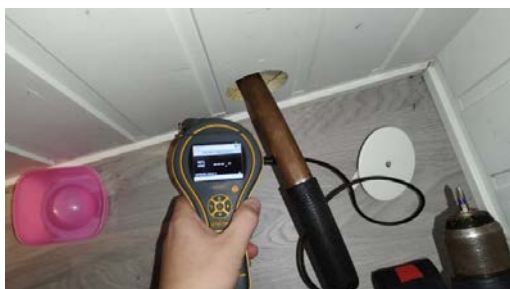
HOVEDETASJE > BAD

TG 0 **Tilliggende konstruksjoner våtrom**

Det ble ikke registrert forhøyede fuktverdier, og måleresultatet ble ikke synlig på fuktmåleren. Dette vil si at trevirket inneholder mindre enn 8% fuktighet. Generelt bør ikke fuktigheten i trevirket ligge høyere enn 15%.

Det ble og utført fuktsøk på gulvet i området rundt sluken, ingen forhøyede fuktverdier ble registrert.

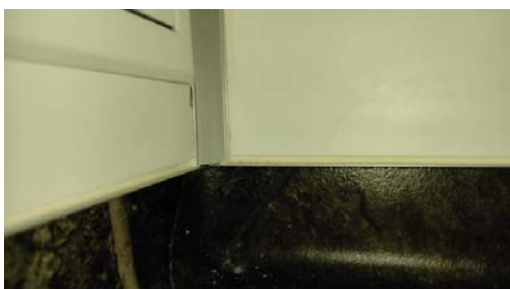
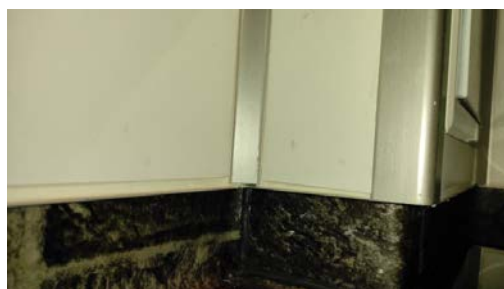
SOKKELETASJE > BAD

Vurdering av avvik:

- Det er avvik:

Det bør fuges der dette mangler.

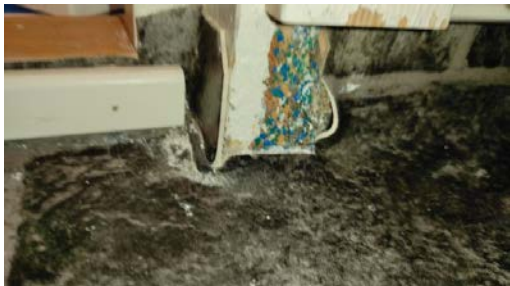
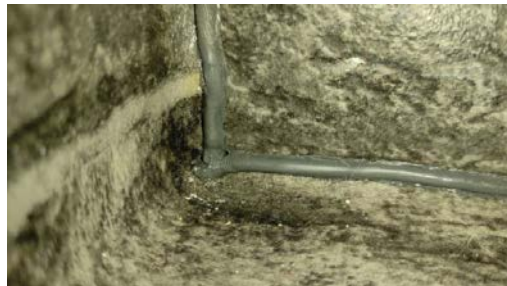
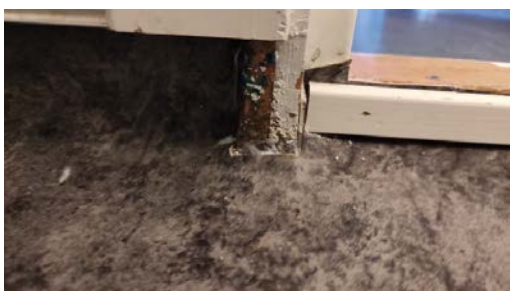
SOKKELETASJE > BAD

TG 2 Overflater Gulv

- Det er påvist at høydeforskjell fra topp slukrist til gulv/synlig topp membran ved dørterskel er mindre enn 25 mm.
- Det er påvist avvik i fallforhold til sluk i forhold til krav i forskrift på byggetidspunktet.

Vær oppmerksom ved bruk. For å få tilstandsgrad 0 eller 1 må gulvet bygges med riktig fall til sluk. Det vil imidlertid sjelden være økonomisk rasjonelt som et enkeltstående tiltak. Ved en eventuell renovering, påse at badet bygges med tilfredsstillende fall til sluk. Utskifting av gulvbelegget bør påregnes.

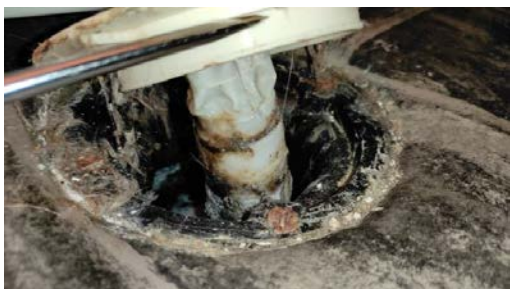
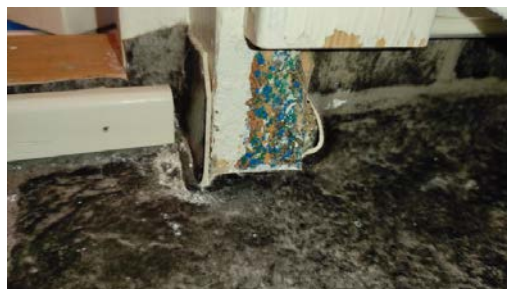
SOKKELETASJE > BAD

TG 2 Sluk, membran og tettesjikt

- Det er påvist mangelfull/feil utførelse rundt rørgjennomføringer e.l. som gir fare for fukt i konstruksjonen i våtsone.
- Over halvparten av forventet brukstid er oppbrukt på slukløsningen.

Belegget har utettheter ved døren og skjøter i belegget er fuget, ikke sveiet.
Skruer på sluken har rustdannelser.

Skjøter i belegget må sveises for å oppnå tette skjøter.

Kostnadsestimat: 100 000 - 300 000

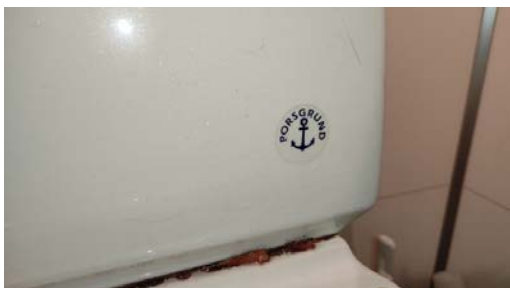
SOKKELETASJE > BAD

TG 2 Sanitærutstyr og innredning

Avløpsløsningen fra dusjkabinettet bør utbedres.

Det må gjøres nærmere undersøkelser angående kondensen på sisternen, utskifting kan ikke utelukkes.

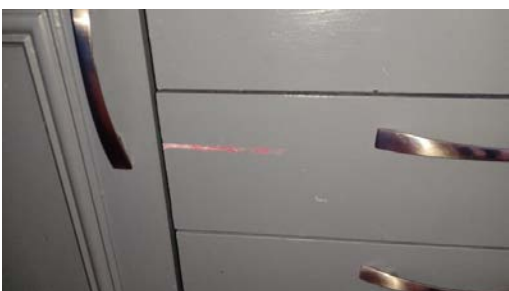
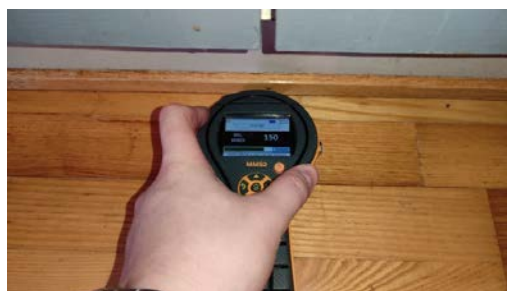
HOVEDETASJE > KJØKKEN

- Det er påvist skader på overflater/kjøkkeninnredning utover normal slitasjegrad.

Fuktsvell i benkeplate ved oppvaskkummen.

Fuktsøk ved oppvaskkum.

Fuktsvell.

- Det må påregnes lokal utbedring/utskiftning.

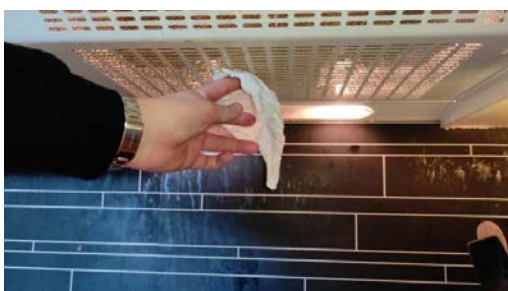
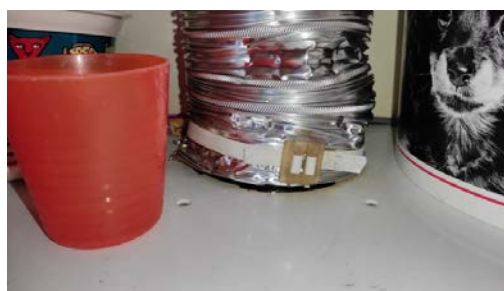
SOKKELETASJE > STUE/KJØKKEN

- Det er påvist skader på overflater/kjøkkeninnredning utover normal slitasjegrad.
- Det er ikke montert komfyrvakt i kjøkkenet som er krav på dette kjøkkenet ut ifra alder.

Fuktsvell på fronter ved oppvaskkum.
Enkelte skjeve fronter.

- Det må påregnes lokal utbedring/utskiftning.
- Komfyrvakt må monteres.

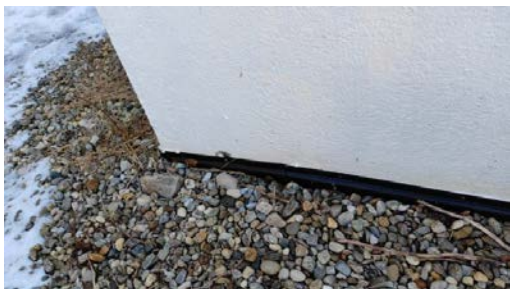
Synlig klemlist på grunnmursplast.

- Tiltak for redrenering rundt boligen kan ikke utelukkes.
- Overvåk tilstanden jevnlig. For å få tilstandsgrad 0 eller 1 må dreneringen skiftes ut, men tidspunktet for når dette er nødvendig er vanskelig å si noe om.

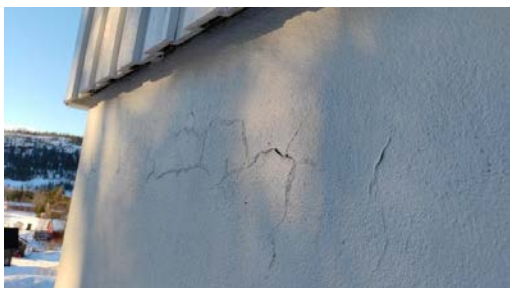
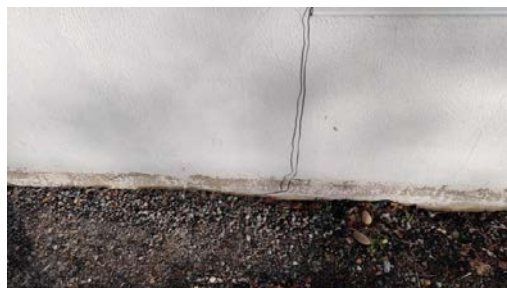
Grunnmurer virker stabile og uten registrerte setningskkader, dette med unntak av mindre riss og normale aldringsvekkelser.

Noe avflassing av maling på grunnmurer.

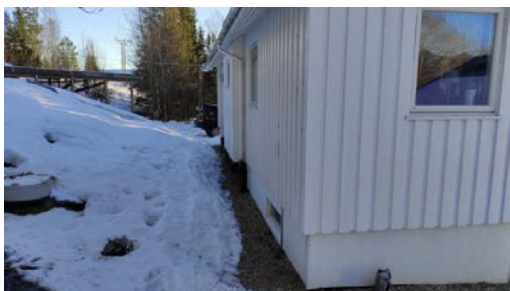
TG 0 Terrengforhold

Eiendommen ligger i ett skrående terreng.

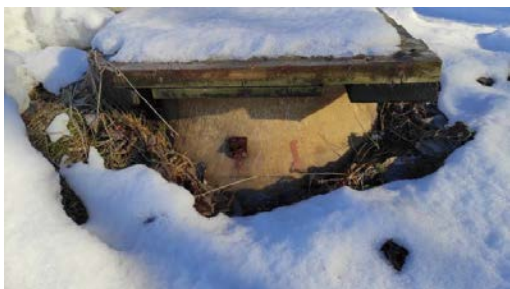
TG 2 Utvendige vann- og avløpsledninger

Vannrør av ukjent materiale via kommunalt nett.
Avløpsrør av ukjent materiale til septiktank.
Vann- og avløpsrør mellom boligen og det offentlige nettet/septiktanken er fra byggeår.

- Det er ikke behov for utbedringstiltak siden anlegget fungerer i dag, men ut ifra alder kan skader plutselig oppstå på eldre anlegg.

- Innhent dokumentasjon, om mulig.

Det må påregnes å montere nytt lokk til septiktanken.
