# Tilstandsrapport

Enebolig

Sørlivegen 152 , 2847 KOLBU

Befaringsdato: 18.02.2026

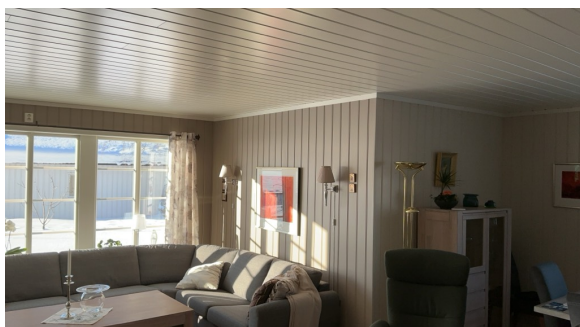
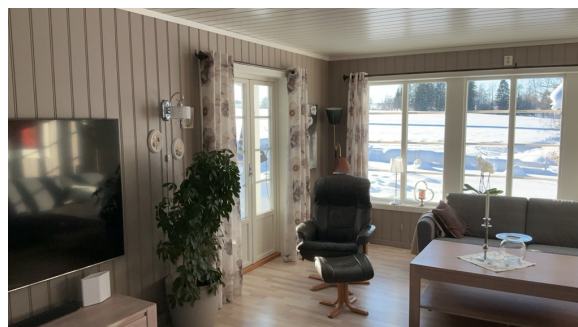
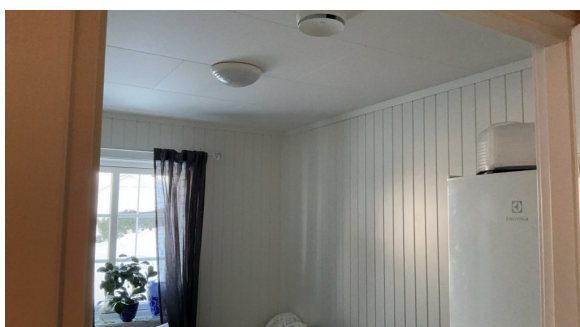
### TG 1 Etasjeskille/gulv mot grunn

Bygningen har støpt gulv på grunnen. Øvrige etasjeskille er utført i trekonstruksjoner.

Skjevheter og høydeforskjeller i etasjeskillere er kontrollert med krysslaser. Det er ikke funnet nevneverdige avvik, kun mindre høydeforskjeller på ca. 5-15mm. er registrert ved stikkprøvekontroll. Lokale større avvik kan likevel påregnes. Dette er ikke unormalt i denne type boliger.

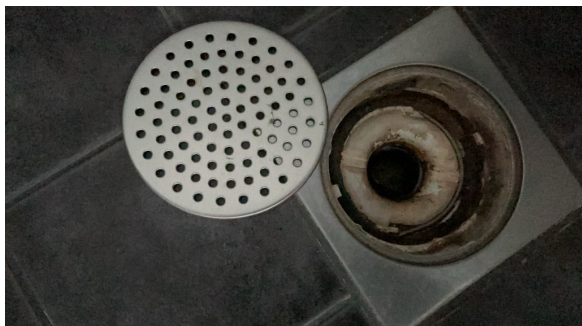
### TG 1 Sanitærutstyr og innredning

Vaskekum med ett-greps blandebatteri. Dusjhjørne med glassdører. Vegghengt toalett. Opplegg/plass til vaskemaskin. Varmtvannsbereder.

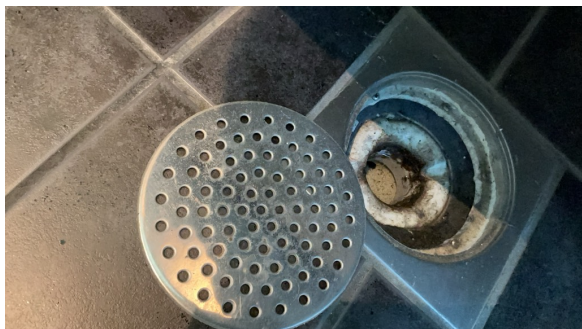
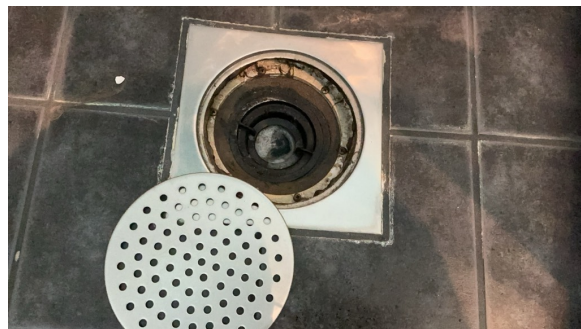
### TG 1 Sanitærutstyr og innredning

Innredning med glatte fronter. Heldekende servant med ett-greps blandebeholder. Skap og speil med tilhørende belysning over. Vegghengt toalett. Dusjhjørne med glassdører.

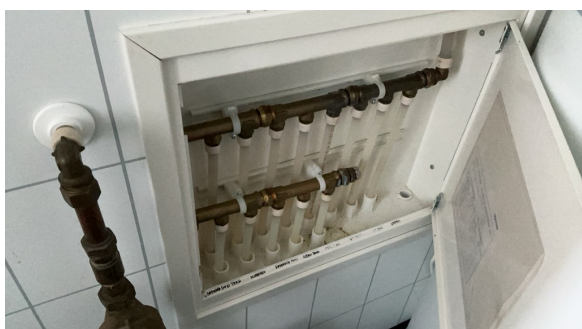
### TG 1 Avløpsrør

Synlige avløpsrør i: Plast.
