Kufaveien 5, 3679 NOTODDEN

**Innholdsrik enebolig med garasje, carport og pen hage i solrike og barnevennlige omgivelser på attraktive Skogen**

| Tilstandsrapport ..... | 40 |

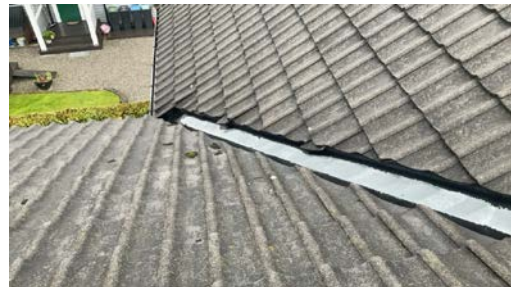
Noen knekte takstein i gradrenne

- Tidspunkt for utskiftning av undertak nærmer seg.
- Når takteking og undertak begynner å bli gamle, øker risikoen for lekkasjer, noe som kan føre til omfattende og kostbare reparasjoner av underliggende konstruksjoner dersom en ikke foretar tiltak på konstruksjonene før dette oppstår.
- Tidspunkt for utskiftning av takteking nærmer seg.
- Knekte takstein må skiftes.

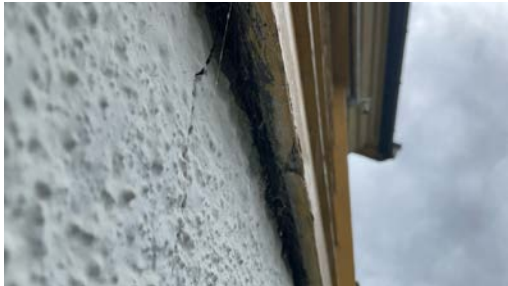
Kledning er montert rett på vindtetting uten luftespalte.

- Uten tilstrekkelig lufting bak bordkledningen kan fuktighet som trenger inn bak bordene eller gjennom veggen innenfra ikke tørke opp. Dette skaper ideelle forhold for råtesopp og muggvekst.
- Andre tiltak:

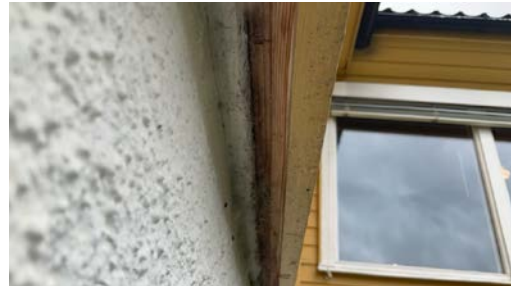
På tilbygg er det lufting mellom kledning og vindtetting, men det lufting i nedre kant er tettet med lekt så luft kan ikke sirkulere. Det er nor fuktopptrekk i kledning hvor det er liten/ingen avstand ned til mur.

På tilbygg er det ikke lufting i nedre kant.

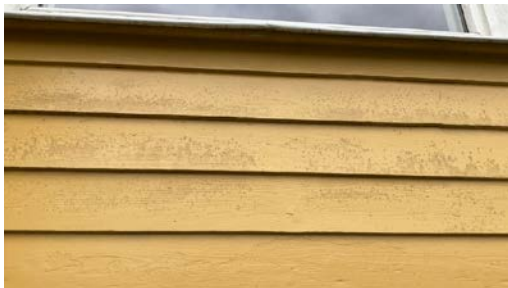
Noe svartsopp på kledning.

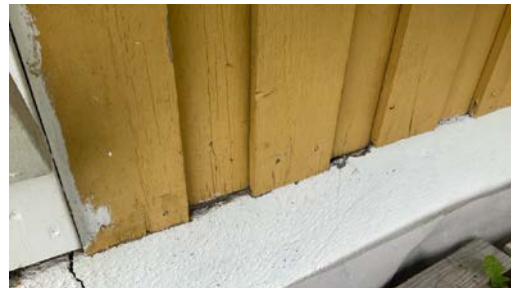
Kledning går stedvis helt ned til grunnmur.

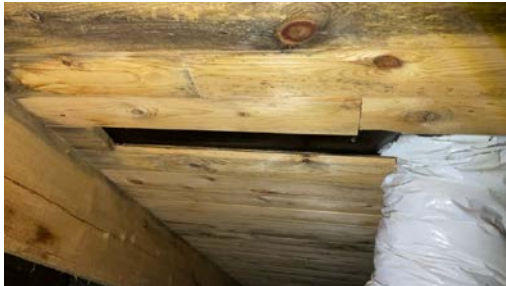
Noe manglende undertak.

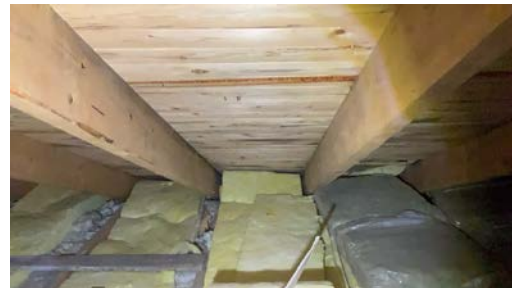
- Det er begrenset/dårlig ventilering av takkonstruksjonen.
- Det er påvist avvik rundt gjennomføringer i takflaten.
- Det er påvist fuktskjolder/skader i takkonstruksjonen.

Begrenset/manglende lufting mellom undertak og isolasjon.

Det bør lages luftespalte ned mot yttervegg på minimum 5cm. Dette vil redusere faren for kondensering/råte.

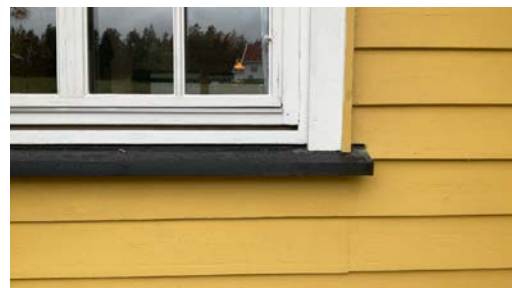
Belistning går helt ned til vannbrett på vinduer.

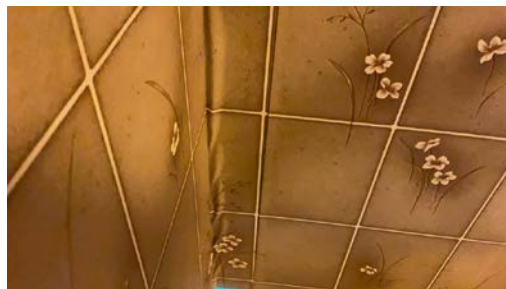
Utette skjøter på våtromstapet.

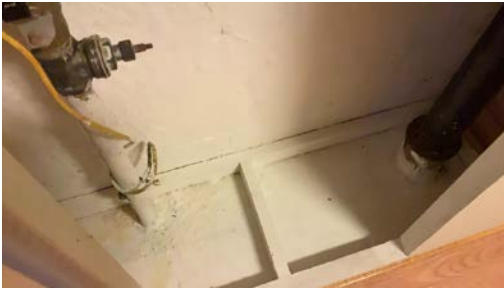
Siden vann og avløp er over 60 år nærmer det seg at forventet levetid er overskredet.

Vann og avløp under betonggulv.

Ved sammenbrudd må vann og avløp skiftes.

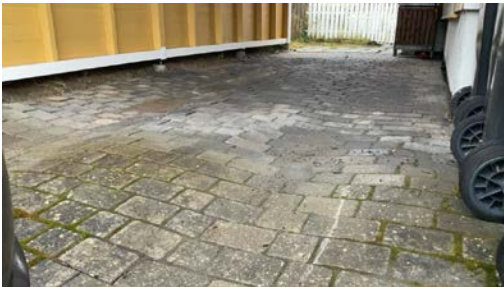
Setninger i masse under belegningsstein

Dersom skjevheter skal rettes opp, må stein legges på nytt.
