Tilstandsrapport

Selveierleilighet (i blokk)

Sundts veg 166 , 5221 NESTTUN

Rapportdato: 26.04.2026

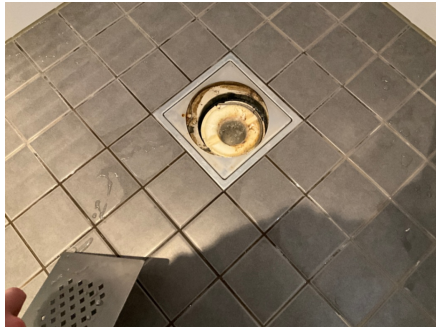
3. ETASJE > BAD (5,6 M²)

- Det er påvist andre avvik:
- Det vegghengte toalettet har en innebygd sisterne uten dremsåpning eller spalte nederst. Dette betyr at hvis det oppstår lekkasje inne i sisternen, kan vann samle seg bak veggen og føre til skjulte skader som ikke oppdages umiddelbart.

- Andre tiltak:
- Undersøk om sisternen har godkjent lekkasjesikring fra produsent, eller vurder å etablere dremsåpning/spalte for å sikre at eventuell lekkasje oppdages. Ved lekkasje kan vann samle seg skjult bak veggen og gi skader som oppdages sent.
