# Tilstandsrapport

Boligbygg med flere boenheter

Solåsen 4 B, 5223 NESTTUN

Befaringsdato: 26.11.2025

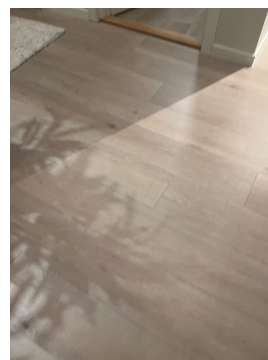
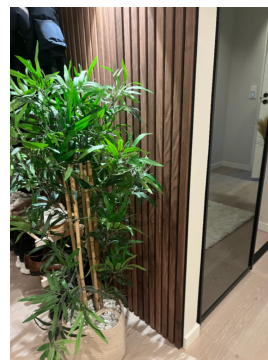
## ! TG 2 Etasjeskille/gulv mot grunn

Etasjeskille i betong fra byggeår er kontrollert for horisontalt avvik målt med laser.

Resultatet tilfredsstillende ikke dagens krav til avvik.

- Det er målt høydeforskjell på mellom 15-30 mm gjennom hele rommet. Tilstandsgrad 2 gis med bakgrunn i standardens krav til godkjente måleavvik.

Fungerer med dette avvik, ved oppgradering anbefales avretting

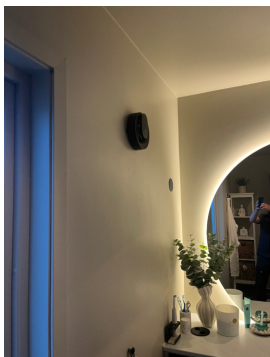
### ! TG 2 Tilliggende konstruksjoner våtrom

- Ved andre fuktundersøkelser enn hulltaking, er det ikke påvist indikasjoner på fuktskader.

noe forhøyet fuktverdi målt i synlig konstruksjon fra tilstøtende rom
