# Tilstandsrapport

Boligbygg med flere boenheter

Plommeveien 5 D, 4635 KRISTIANSAND S

Rapportdato: 22.08.2025

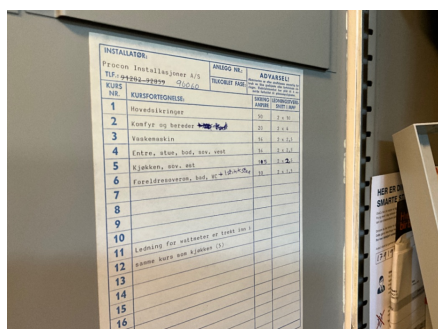
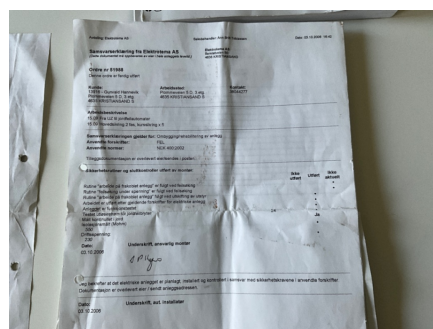
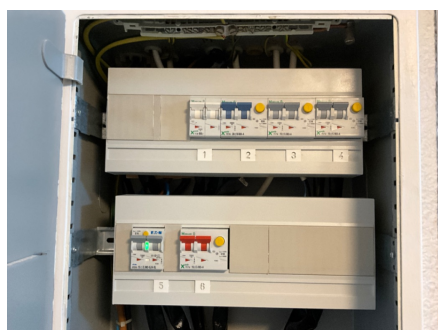
Tilstandsgrad 1 er satt på bakgrunn av fremviste samsvarserklæring på anlegget. Kontrollen som er utført er kun på synlige deler.
