# Tilstandsrapport

Enebolig

Haugstigen 1, 3950 BREVIK

Befaringsdato: 11.04.2025

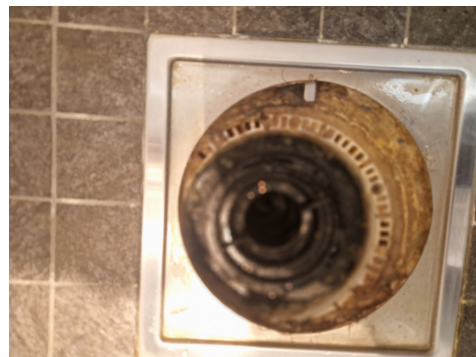
Utførelsen vedrørende tettedetaljer i rørgjennomføring i gulv i dusj og innredning er usikker. Membran kan ikke verifiseres. Om mulig innhent dokumentasjon.

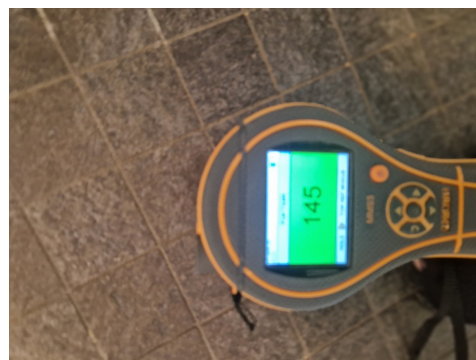
Bad har våtsone mot yttervegg. Hulltagning er ikke mulig. Ved bruk av fuktindikator ble ingen unormale fuktverdier målt i våtsoner.

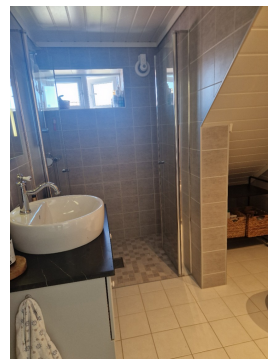
Bad i 2.etasje har etablert fliser på vegg og gulvflater. Det er montert gulvmontert toalett, innredning med servant med ett-hånds armatur og dusjsjise i fliser med glassdør til baderom. Ventilasjon består av el-ventil i vegg. Sluk består av plastsluk type Joti. Varmekabel i gulvflater.

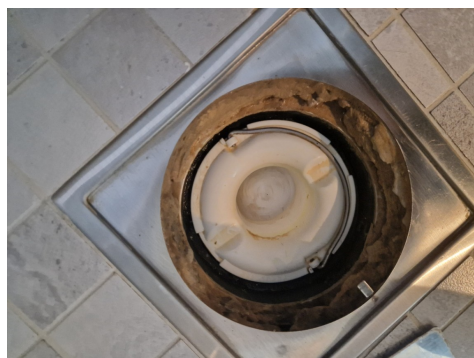
Utførelsen vedrørende tettedetaljer i rørgjennomføring i gulv i dusj og innredning er usikker. Membran kan ikke verifiseres. Om mulig innhent dokumentasjon. Synlig mansjett i sluk.

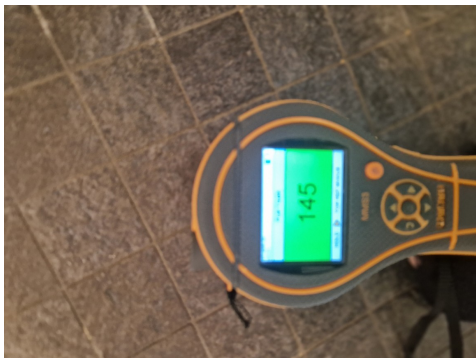
Bad har våtsone mot yttervegg. Hulltagning er ikke mulig. Ved bruk av fuktindikator i våtsone ble ingen unormale fuktverdier målt.

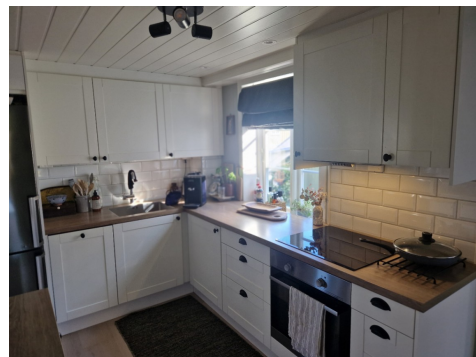
Kjøkkeninnredning består av hvite profilerte dør og skuffronter i type Epoq. Benkeplate i laminat med benkebeslag i stål. Fliser mellom over og underskaper. Avtrekk til kokemuligheter ført ut i vegg. Røranlegg i rør i røranlegg. Innredning skiftet nylig 2017.

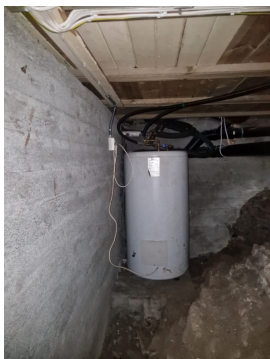
- Det er ikke behov for utbedringstiltak siden tanken fungerer i dag, men ut ifra alder kan skader plutselig oppstå på eldre tanker.
