# Tilstandsrapport

Enebolig

Erleveien 2, 1785 HALDEN

Befaringsdato: 15.10.2025

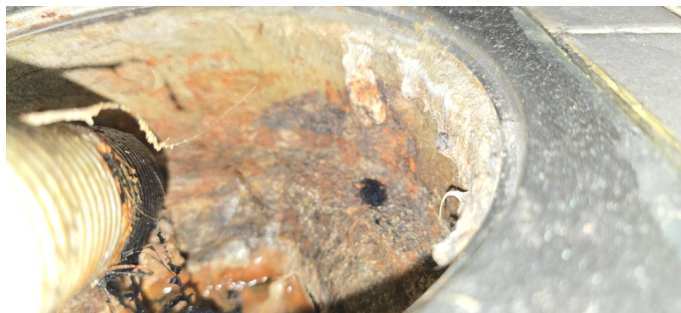
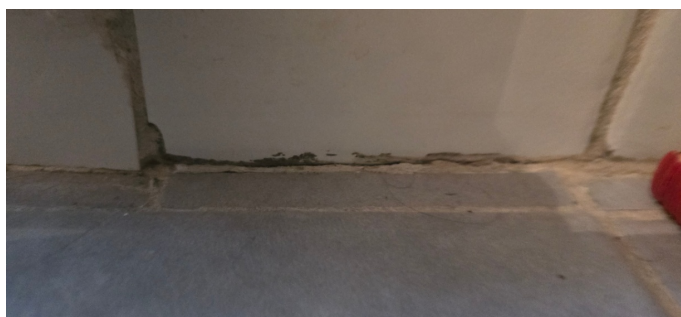
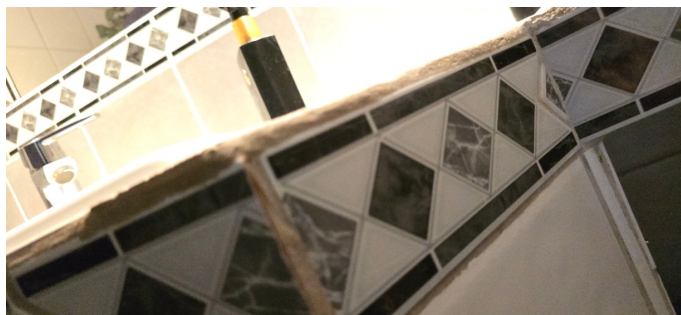
### 1. ETASJE > KJØKKEN

Det ble foretatt fuktmåling i hull fra kjøkken og inn mot dusj på badet. I vegg er det sponplater med isolasjon i mellom, inn mot dusj. Det ble målt normale fuktverdier ved hulltaking og normale fuktindikasjoner på overflater.

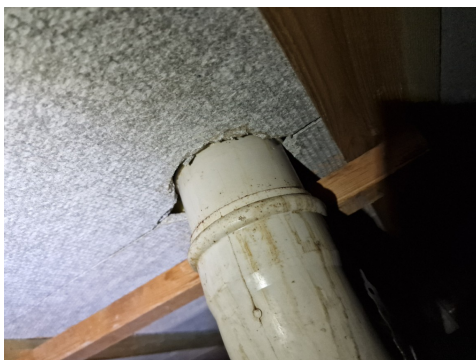
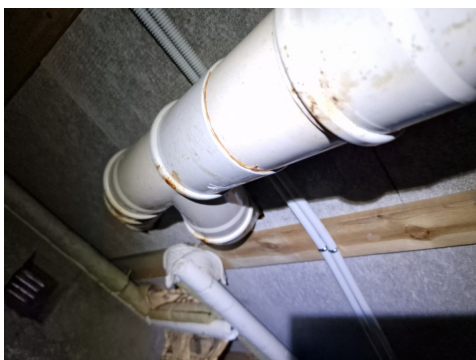
- Eldre avløpsrør har blant annet større sannsynlighet for lekkasjer, noe som kan føre til omfattende og kostbare vannskader i boliger.

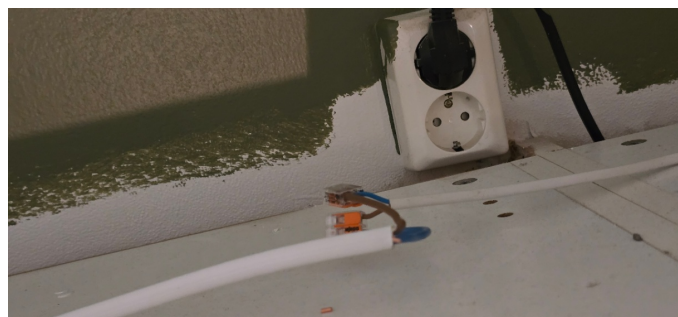
Kostnadsestimatet inneholder en el-kontroll og utbedring av løse kabler. Det må beregnes noe oppgraderinger av eldre el-anlegg.
