# Tilstandsrapport

📍 Nordgata 35D, 7650 VERDAL

# gnr. 20, bnr. 92

Rapportdato: 11.09.2025

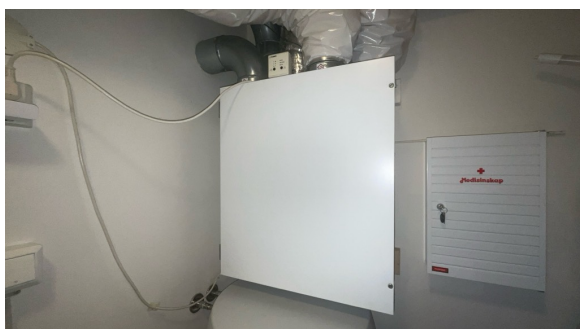
## TG 1 Ventilasjon

Boligen ventiler via balansert ventilasjonsanlegg.  
Ventilasjonsanlegg etablert på teknisk rom.  
Service utført i 2024.

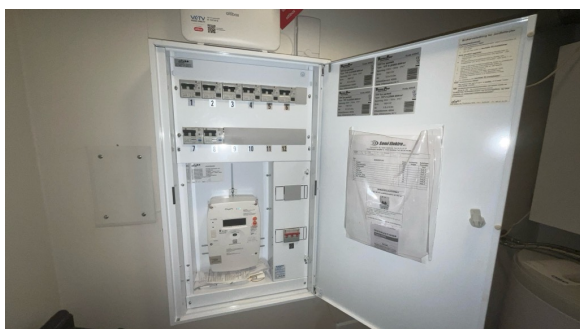
## Inntak og sikringsskap

- Er det tegn på at kabelinnføringer og hull i inntak og sikringsskap ikke er tette, så langt dette er mulig å sjekke uten å fjerne kapslinger?  
**Nei**
- Finnes det kursfortegnelse, og er den i samsvar med antall sikringer?  
**Ja**
- Foreta en helhetsvurdering av det elektriske anlegget, dets alder, allmenne tilstand og fare for liv og helse. Bør det elektriske anlegget ha en utvidet el-kontroll?  
**Ja På grunn av alder på det elektriske anlegget anbefales det en utvidet el-kontroll.**
