Gråtrostvegen 2B, 2032 MAURA

**Pen enebolig med god planløsning
og dobbelgarasje | Familievennlig
og sentralt | Nydelig hage og
terrasse**

Enebolig
Gråtrostvegen 2 B
2032 Maura

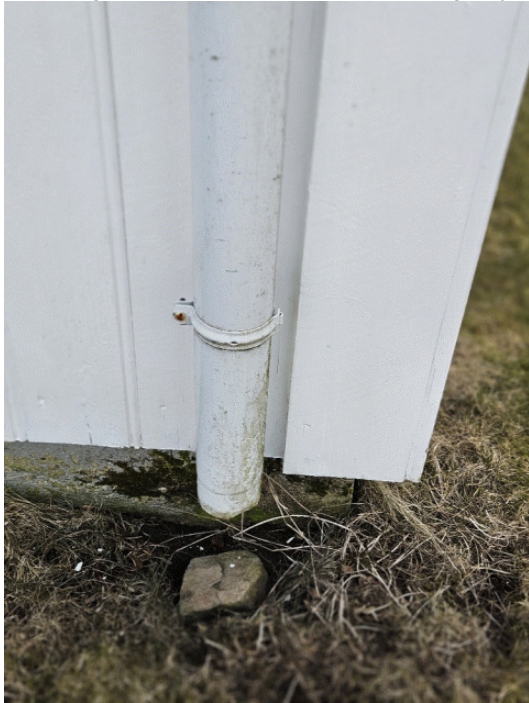
Takrenner og nedløp i hvit lakkert stål fra 2001.
 Det er ikke registret noen vesentlige nedbygninger.
 Det mangler overliggere på takrenner, dette er ikke ett krav men det anbefales å få montert.
 Det mangler utkast nedløp på baksiden av boligen, TG2 dette anbefales å få montert i nær fremtid for å unngå unødige fuktbelastninger på utvendig fuktsikring, grunnmur og drenering.

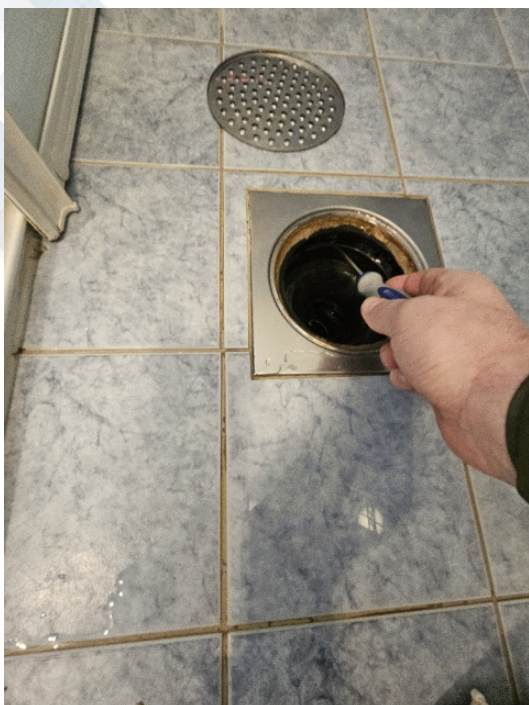
Det ble boret hull fra tilstøtende rom (bod) til bad, det ble målt normalt fuktinnhold i bunnsvill under 5 vekt-%. TG1

Det ble søkt etter fukt på tilgjengelige tilstøtende overflater under befaringen, der det ikke ble avdekket unormale verdier. TG1

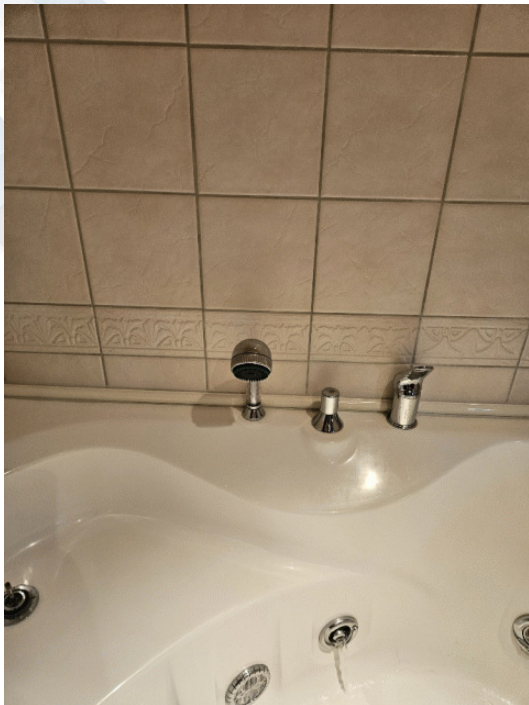
TG 2 7.3.1 Overflate vegger og himling

Det er ikke påvist riss og sprekker.

Det er ikke påvist sprekker i fuger.

Det er ikke påvist fuktskader, spor etter skadedyr.

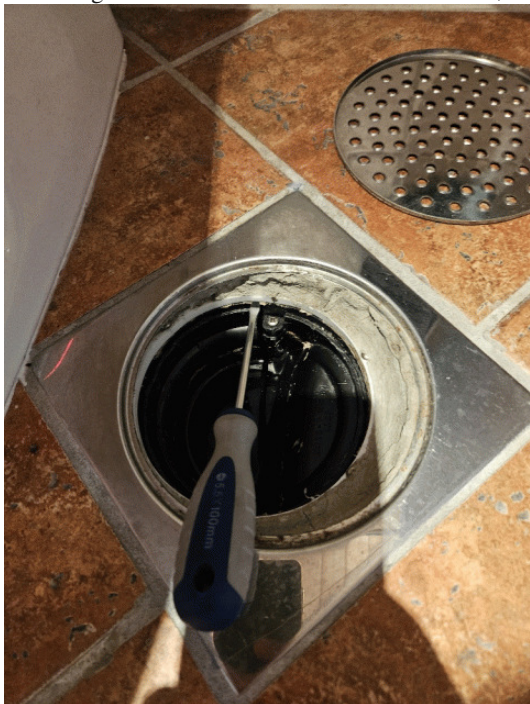
TG 2 7.3.2 Overflate gulv

Membranen ligger skjult i konstruksjonen og kan ikke undersøkes uten å gjøre destruktive inngrep ved å demontere fliser. Viktig å merke seg at membran er en bygningsdel som har en naturlig slitasje over tid med en forventet levetid. Fuktsøk inne på flislagte våtrom blir ikke utført da det vil gi uklare indikasjoner på om fukten ligger mellom fliser og membran eller under membranen. Det er synlig mansjett under klemring i sluk.

Det ble boret hull fra tilstøtende rom (soverom) til bad, det ble målt normalt fuktinnhold i bunnsvill under 5 vekt-%. TG1

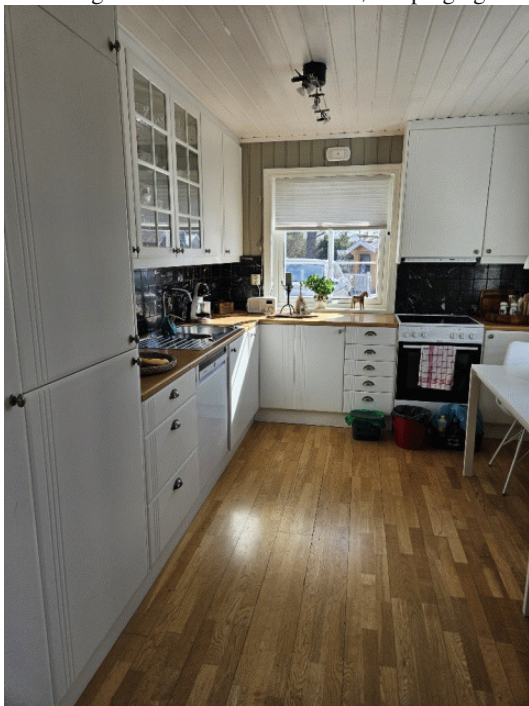
8.1 Kjøkken

Parkettgulv har stedvis små fuktsveller og glipper i skjotter. TG2

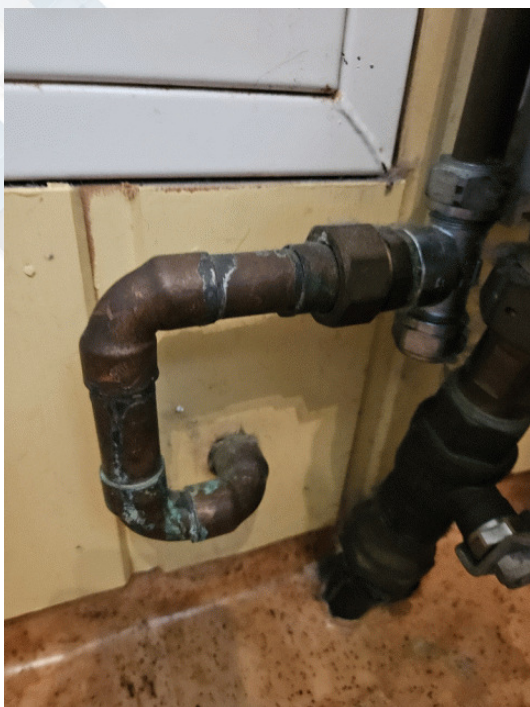
Kraner og avløp i oppvaskbenk og servantskap er testet, uten at det ble registrert noe avdrypp fra vannrør. TG1
Det er noe korrosjon (irr) på kobberrør på vaskerommet.
