# Tilstandsrapport

Boligbygg med flere boenheter

Vålaugsvegen 147 , 2032 MAURA

Befaringsdato: 22.04.2026

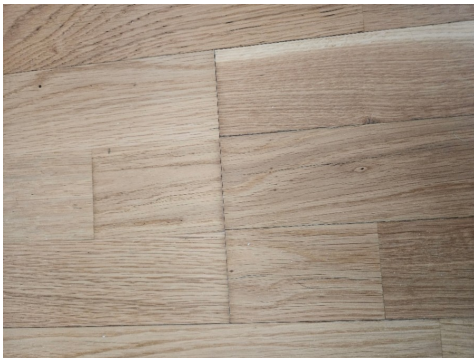
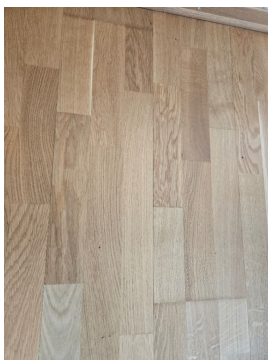
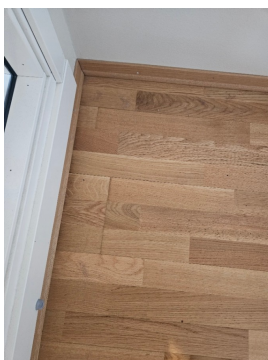
Vegger, tak/himlinger og gulv vurderes å ha alder- og bruksslitasje, som fuktmerker i samtlige parkettskjøter, slitemerker på overflater, samt merker etter gamle veggfester og bilder.

Årsak 1: Slitasje og merker oppstår naturlig over tid på grunn av daglig bruk, fukt og belastning på materialene. Fuktmerker i parkettskjøter kan skyldes variasjoner i innklima eller bruk av mye vann under vasking mens merker etter veggfester og bilder er typisk for rom som har vært i bruk over flere år.

Det er en sprekke under vinduet på soverommet der vinduet subber mot karmen.

Årsak 2: Sprekken og at vinduet subber mot karmen kan skyldes setninger i bygningen, bevegelser i konstruksjonen eller at vinduet er feilmontert. Over tid kan slike bevegelser føre til at vinduet kommer ut av posisjon.

Risiko: Fuktmerker kan gi økt risiko for at det utvikle seg til større skader hvis de ikke utbedres, og slitemerker kan forverres med tiden og gi et dårligere estetisk inntrykk.

Risiko: Sprekken kan gi mulighet for trekk og redusert isolasjon, samt økt risiko for fuktinntrengning og videre skade på vinduskarmen. Vinduet kan bli vanskelig å åpne eller lukke.

Konsekvens: Hvis problemet ikke utbedres, kan det føre til større bygningsmessige skader, dårligere inneklime og behov for omfattende reparasjon eller utskifting av vinduet.

Anbefalt tiltak: Det anbefales å vurdere å utbedre fuktmerker og slitemerker, samt sparkle og male områder med merker etter veggfester, utført av en fagperson.

Anbefalt tiltak: Det anbefales å vurdere å få undersøkt og utbedret sprekken og justert vinduet, eventuelt vurdere utskifting hvis dette ikke lar seg reparere. Tiltak anbefales å utføres av fagperson for å sikre varig løsning.

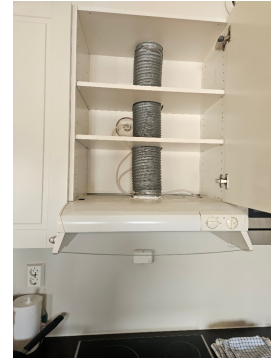
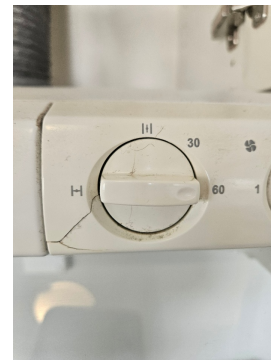
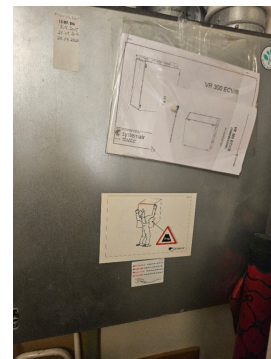
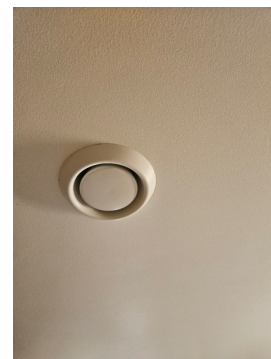
Konsekvens: Hvis utbedring uteblir kan det oppstå permanent skade på ventilatoren, noe som kan kreve utskifting. I tillegg kan dårlig avtrekk påvirke innemiljøet negativt og føre til økte kostnader for reparasjon og vedlikehold.

Anbefalt tiltak: Det anbefales å vurderes å gjennomføre service og rengjøring av ventilatoren, samt å reparere eller skifte ut bryteren for å sikre trygg og effektiv bruk. Vurder utskifting av ventilatoren dersom ytelsen ikke bedres etter vedlikehold.
