Nimannsvegen 5, 5555 FØRDE I HORDALAND

**Romslig og innholdsrik enebolig
med flott utsiktsbeliggenhet | Stor
garasje | Romslig tomt | Direkte
adkomst til naturen**

Tilstandsrapport

Befaringsdato: 06.03.2025

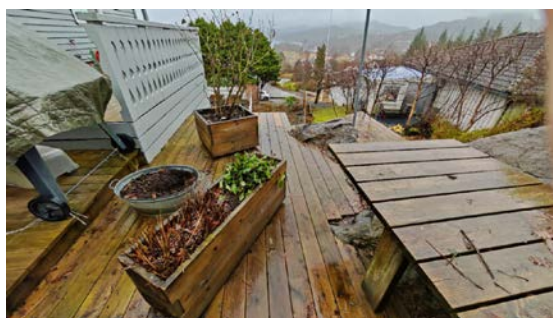
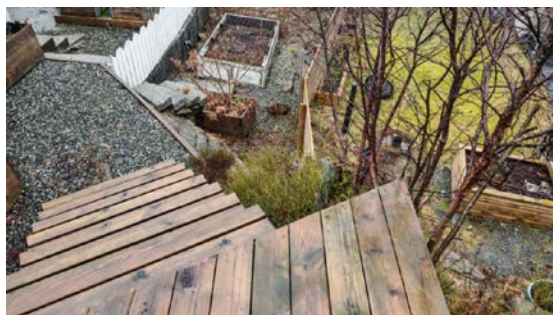
Det må sikkert etableres tettesjikt over bod for å redusere fuktighet fra taket, det vil uansett, sikkert være litt fuktig i denne boden fra terrang utenfor.

Pris gjelder membran over bod.

Kostnadsestimat: 10 000 - 50 000

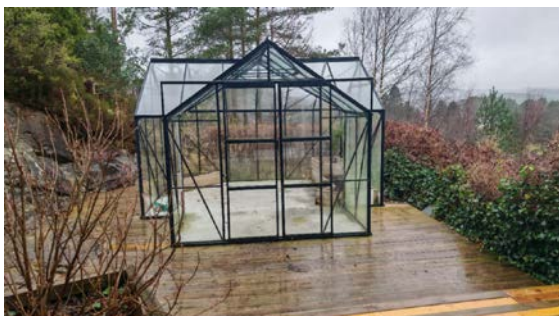
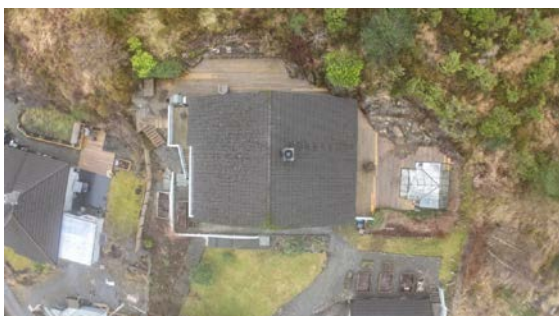
Andre utvendige forhold

Andre utvendige forhold, inkl. drivhus er ikke vurdert. Eier opplyser at terrenget siger litt i nedkant ved garasjen.
