Hestehovvegen 11, 4104 JØRPELAND

**Eldre enebolig (renoveringsobjekt)  
med garasje og stor opparbeidet  
og skjermet hage, sentralt på  
Jørpeland!**

Tilstandsrapport

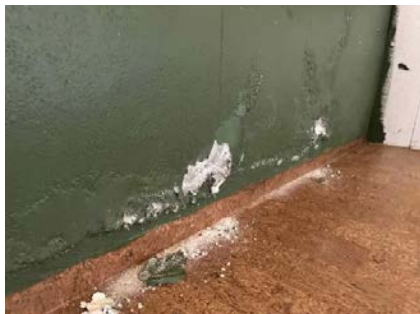
### 6.1 Drenering

Grunnmursplast som bidrar til å beskytte mot fukt, ble først vanlig brukt på 1970-tallet. Siden bygningen er eldre, er ikke dette etablert.

Det er mest sannsynlig ikke dreneringen / fuktsikring rundt huset. Denner har evt. nådd en alder som gjør tettheten usikker i tiden som kommer. Normal brukstid for en drenering anslås til å være ca 30 år.

Det registreres salt / kalkutslag på innvendig grunnmursflater som indikerer fukttransport gjennom grunnmuren.

| Er det manglende fuktsikring i form av grunnmursplast på grunnmur, eller er det ut fra alder grunn til å anta at dette mangler? | Ja |

Anbefaler ytterligere undersøkelser av grunnmur ved etablering av ny drenering og renovering av kjeller.

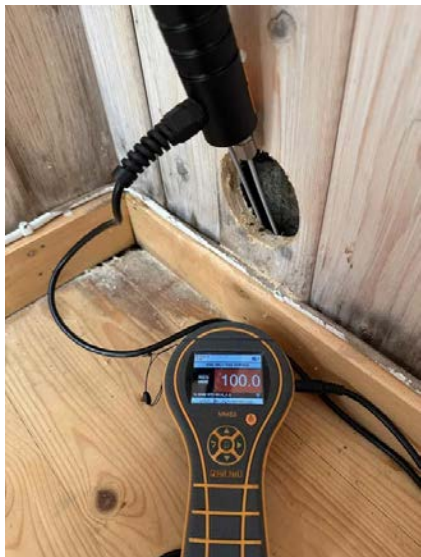
## 6.3 Rom under terreng

Det er synlige fuktskader i overflater og ved fuktmåling i treverk i forbindelse med hulltaking, måles et fukttinnhold som er over faregrensen for utvikling av skader.

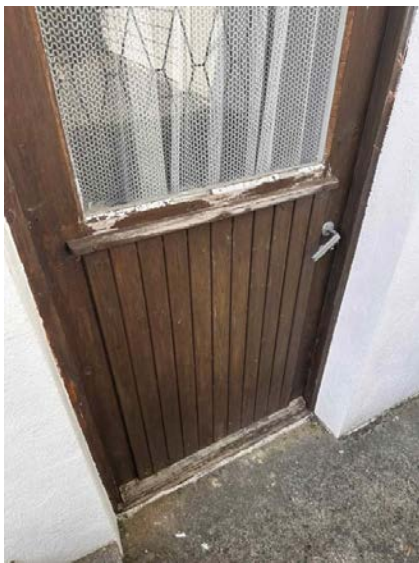
## 6.5 Vinduer og dører

Det registreres punktert glass i garasje, stedvis råteskader i karmen, værslitte karmen / dører, tegn etter innvendig kondens, balkongdør ut fra soverom er ikke tett, vindu på kaldloft mot øst går ikke å lukke.

| Ytterdører i tre, vinduer / balkongdører med 1 og 2-lags glass. | |

| Anbefaler å bytte vinduer / dører som ikke er byttet de seneste årene. | |

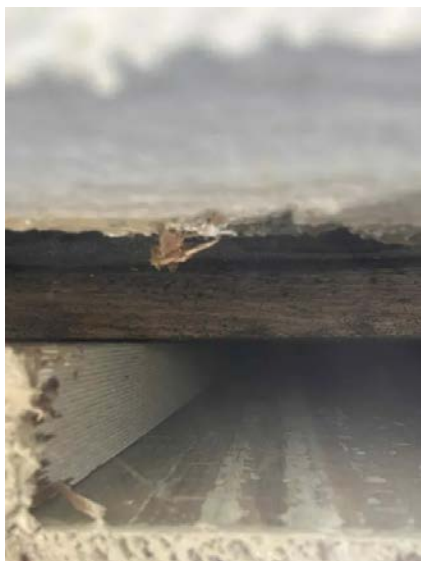
## 6.6 Yttervegger

Det registreres stedvis svertesopp, råteskader, sprekker, slitte overflater i trekledning og avskalling av grunnmursflater.

Anbefaler å bytte kledning med råteskader / sprekker, vaske bort svertesopp og overflatebehandle slitte overflater.

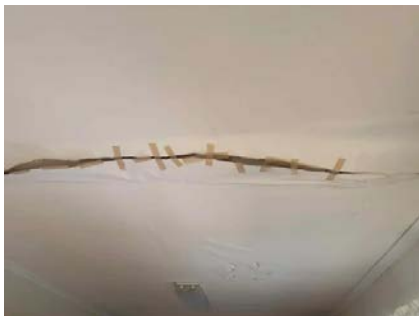
## 6.10 Takteking

Eier opplyser om at det var lekkasje i taket i 2024, skiftestein ble lagt på plass av byggefirma.

Anbefaler ytterligere undersøkelser etter lekkasje i tak, ny tekking må påberegnes pga. alder og tidligere lekkasje.
