# Tilstandsrapport

Boligbygg med flere boenheter

Bergensveien 2 E, 0963 OSLO

Befaringsdato: 11.12.2024

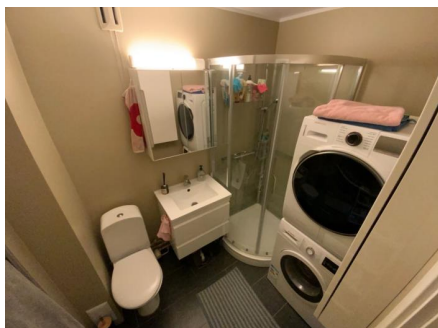
### 4. ETASJE > BAD/VASKEROM

Aktuell byggeforskrift er tekniske forskrifter i perioden 1997-2010. Dokumentasjon: ingen dokumentasjon.
