# Tilstandsrapport

Enebolig

Nedre Såtehov 24, 3864 RAULAND

Befaringsdato: 07.03.2025

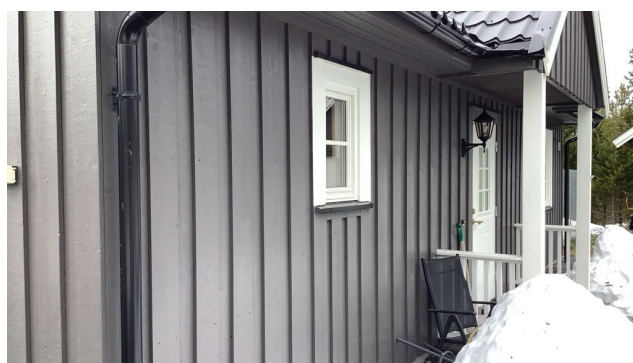
- Det er ikke tilfredsstillende bortledning av vann fra taknedløp ved grunnmur.
- Det er påvist avvik i beslagløsninger.
- Det mangler snøfangere på hele eller deler av taket, noe som var krav på byggemeldingstidspunktet.

Det er registrert deformasjoner i nedløp som skyldes frostspreng

- Det må monteres snøfangere for å oppfylle byggeårets krav.
- Det bør lages system for bortledning av vann fra taknedløp ved grunnmur.
- Avvik i beslagløsninger må utbedres.

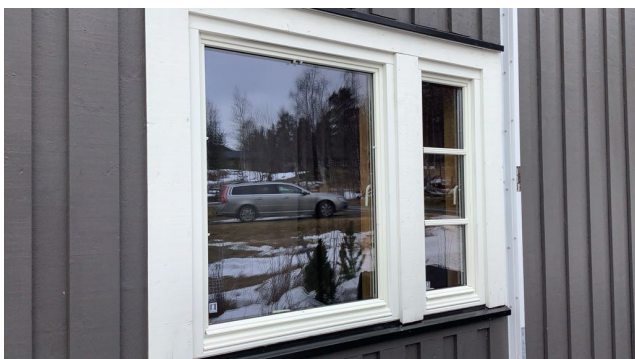
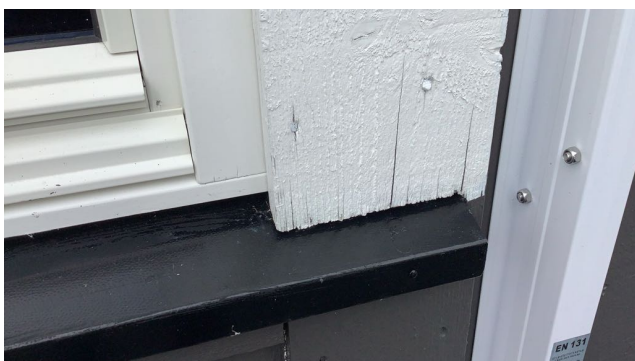
- Karmene i vinduer er slitte og det er sprekker i treverket.
- Det er påvist andre avvik:

Sprosser bør skaffes tilveie for å gi boligen ett likt uttrykk.

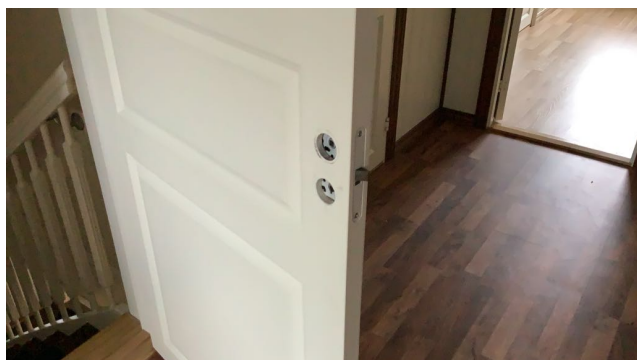
- Det er påvist avvik som tilsier at det bør foretas tiltak på enkelte dører.

- Enkelte dører må justeres.

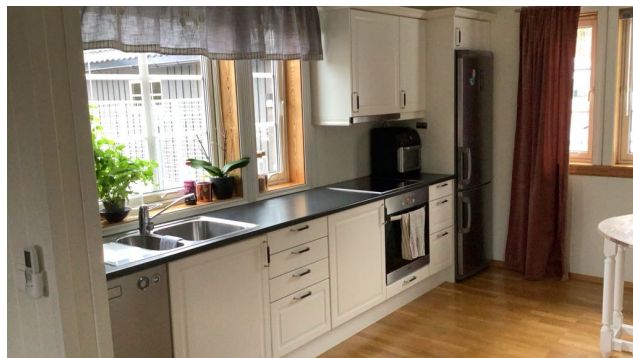
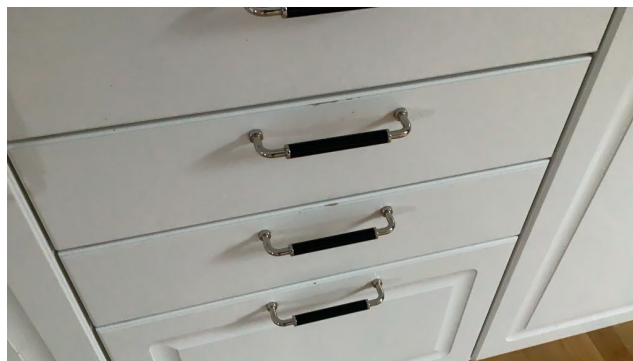
- Det er påvist skader på overflater/kjøkkeninnredning utover normal slitasjegrad.

- Det må påregnes lokal utbedring/utsiftning.
