# Tilstandsrapport

📍 Tostrups gate 24, 0264 OSLO

# gnr. 212, bnr. 899, snr. 6

Befaringsdato: 21.03.2024

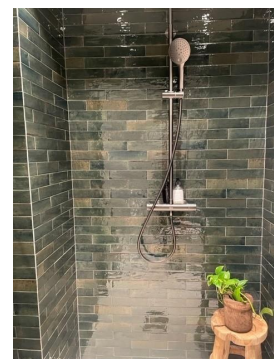
3 ETASJE > BAD 2

Fliselagt nytt bad med dusj, veggmontert wc, servant og elektrisk håndkletørker. Eier opplyser at det foreligger full dokumentasjon på oppbygging av rommet med membraner, røropplegg, el-arbeider m.m.

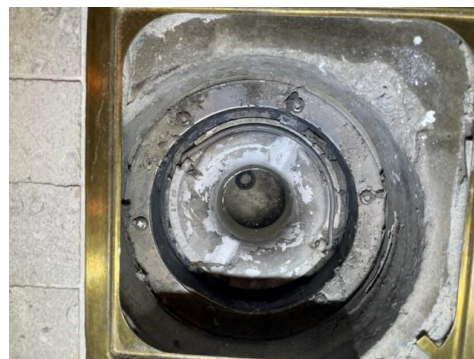
## 3 ETASJE > BAD 3

Plastsluk med dokumentert utførelse på membran.
