Moe Vestre 6, 3660 Rjukan (Dale Bakhus)

**Pen og innholdsrik enebolig med
fine uteområder - Nyere bad i
overetasjen (2018/2019) - Garasje**

Befaringsdato: 27.05.2024 Rapportdato: 24.06.2024 Oppdragsnr.: 18697-1114 Referansenummer: GM6832

Autorisert foretak: Takstmann Annfinn Helleberg Sertifisert Takstingeniør: Annfinn Helleberg

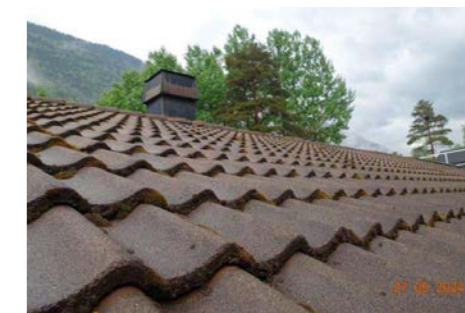
Taktekking av taksteiner.

Det anbefales fjerning av mose på taksteinen da dette kan påføre vanninntrenging med oppdemninger mellom taksteiner.

Kostnadsestimat: 10 000 - 50 000

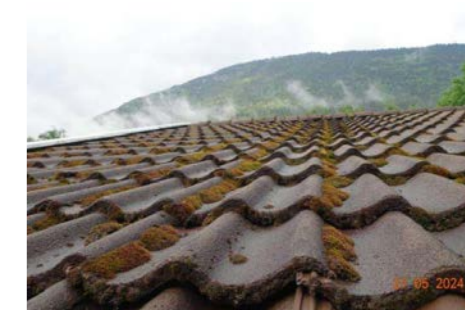
Taktekking av taksteiner.

- Det er påvist avvik i beslagløsninger.
- Det mangler snøfangere på hele eller deler av taket, men det var ikke krav om dette på byggemeldingstidspunktet.
- Mer enn halvparten av forventet brukstid er passert på renner/nedløp/beslag.
- Vurdering basert på alder. Tilstandsgrad 2 gis med bakgrunn i at mer enn halvparten av forventet brukstid på renner/nedløp/beslag er passert.

Det er registrert noe skjevheter i luftehatter, antydninger til rust vann og avskallinger på blikk beslag rundt pipe.

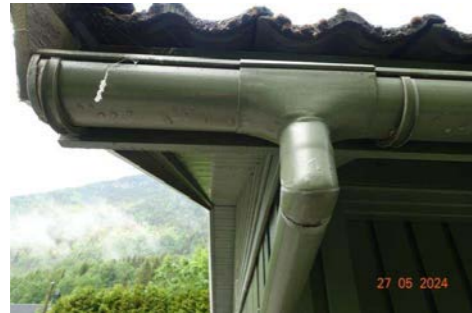
Takrenne med blikk.

- Det må foretas tiltak for å lukke avviket.

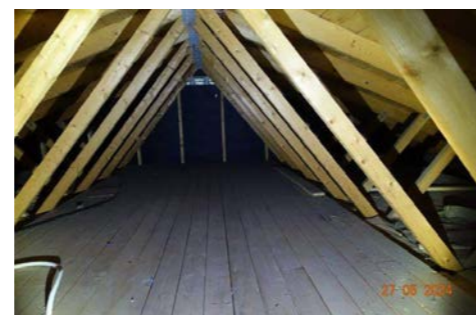
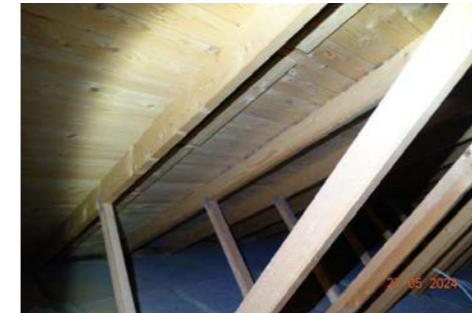
- Det er fra loft/kryp loft påvist indikasjoner på at det er punktering av dampspærre, som medfører svekket effekt av dampspærrefunksjonen.
- Det er påvist fuktskjolder/skader i takkonstruksjonen.

Det er registrert noen fuktskjolder på undertaket rundt pipen på loft. ved befaring var det ingen registrert fukt annet en fuktsjold av ukjent tidsramme. Det er registrert manglende tetninger og montert lyskasser til innfelte downlights. Noen manglende tilpasset isolering etter antatt arbeid med montering av downlights.

Selvbærende takkonstruksjon med undertak.

Det er konkludert med noen nødvendige tiltak på utbedring/ montering av lyskasser og justeringer av isolasjon på loft.

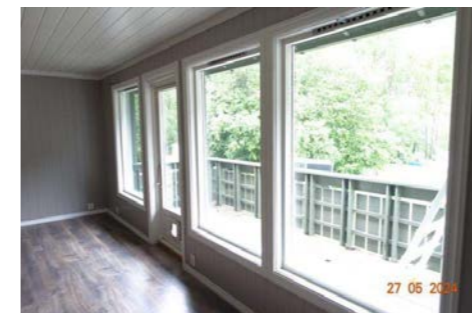
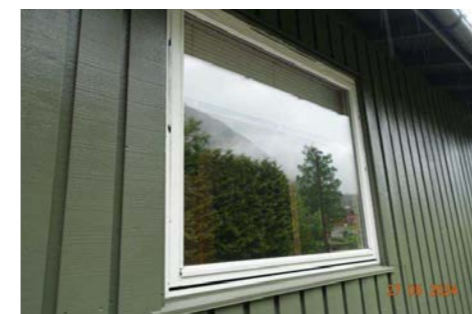
- Det er påvist avvik rundt innsettsdetaljer.

Det er ved stikkprøver registrert noen manglende justerte vinduer. Vinduer er registrert fra år 1977-78, alder på vindusglass kan være i faresone for punktering. 2 stk kjeller vinduer med registrert sprekker i glass. Noen slitt vindus maling/ foringer enkle steder registrert.

Det er registrert noen åpninger i belistning rundt vindus innramninger utvendig. Det er vanskelig å konkludere om tiltak med utskiftninger av glass som kan være i faresone for punktering.

H-vinduer med 3-lags glass.

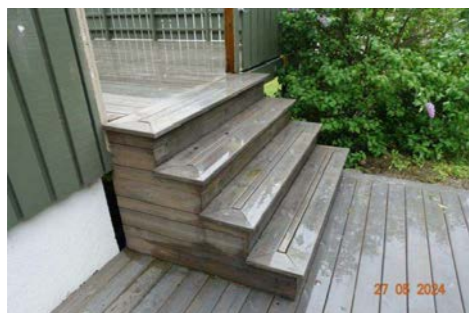
Tretrapp til terrassen.

For endring av TG2 må det tilordnes rekkverk pga høyden på trapper utvendig.

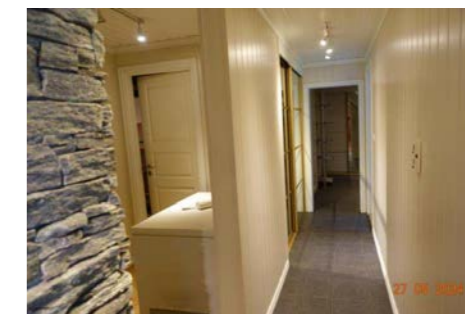
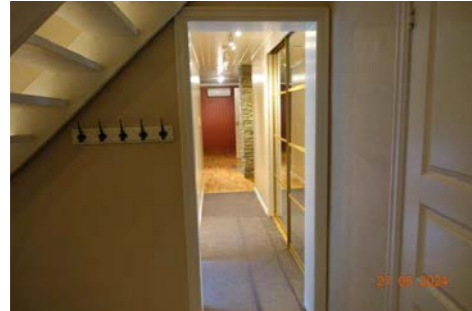
- Det er påvist indikasjoner på noe fuktgjennomtrengning inn i kjellermur.

TG2 er gitt pga registrert antydning til saltutslag.

Rom i underetasjen.

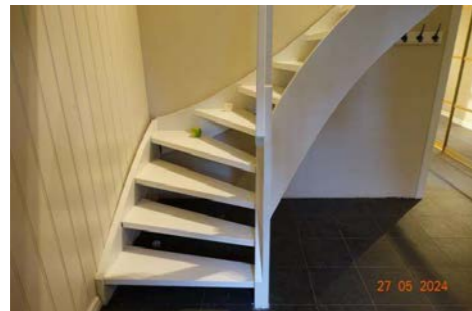
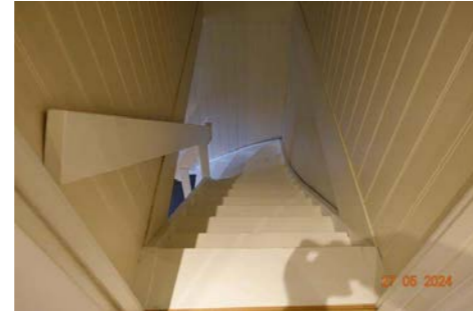
- Åpninger i rekkverk er større enn dagens forskriftskrav til rekkverk i trapper.
- Åpninger mellom trinn i innvendig trapp er større enn dagens forskriftskrav.
- Det mangler håndløper på vegg i trappeløpet.
- Det er avvik:

TG2 er gitt pga av manglende forskriftsmessige rekkverk, håndløper og skjevhet i trappen.

Innvendig malt tretrapp.

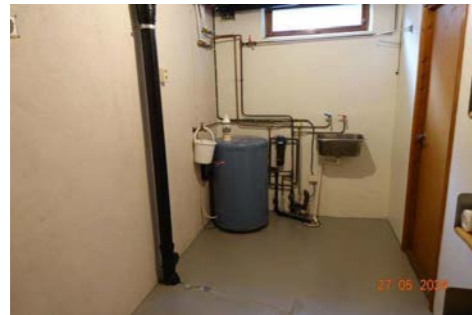
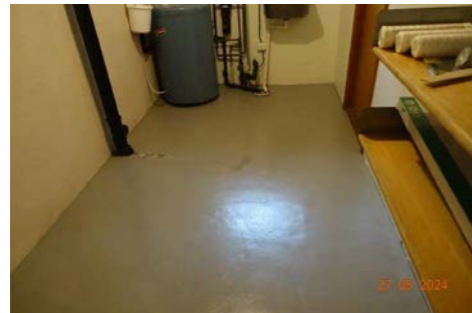
Baderom i etasjen er innredet før byggeforskriften 1997 ut fra dette gitt TG 3 da det ikke er noen dokumentasjon på oppbyggelse av badet. Gulve er nyere malt med Epoxy maling. Det er registrert noen ikke tilfredsstillende fall retninger til sluk med vannsikring av dørterskler. Sluk er inspisert.

Vaskerom kjeller.

- Det er mulighet for at det kan forekomme vannlekkasje på våtrommet hvor vann ikke vil gå til sluk.
- Det er påvist at høydeforskjell fra topp slukrist til gulv/synlig topp membran ved dørterskel er mindre enn 25 mm.

- Det er påvist avvik i fallforhold til sluk i forhold til krav i forskrift på byggetidspunktet.
- Det er påvist avvik i krav til høydeforskjell/fall-løsning på våtrommet.

Det er påvist avvik etter dagens krav at høydeforskjell fra topp slukrist til gulv ved dørterskel er mindre enn 25 mm. Dette konkludert som avvik da vannet ved vannlekkasje kan renne til på støtende rom.

Vurdering basert på alder. Tilstandsgrad 2 gis med bakgrunn i at vaskerommet er oppbygget etter da tidens byggeskikk/ krav i år 1980 som har ett større avvik fra dagen byggekrav TEK17. Det er nå ingen symptomer på funksjonssvekkelse, men vær oppmerksom på at dette er en risikokonstruksjon.

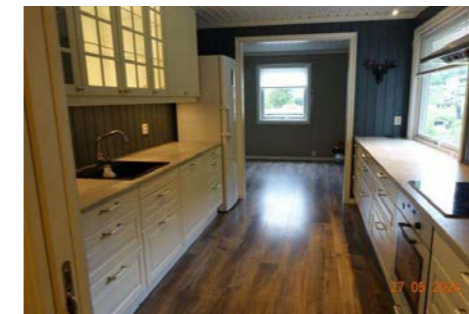
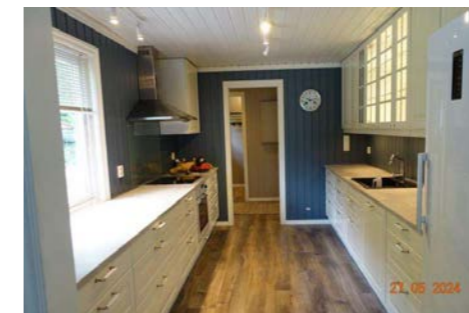
- Det er påvist at overflater har noe skader.

Kjøkken innredning.

Det er registrert skade og brukerslitasje med overflate slitasje i malte overflater, manglende skuff, noe grovt tilpasset benkeplate.

Det må påregnes noen kostnader på oppgraderinger av overflater til kjøkken innredningen.

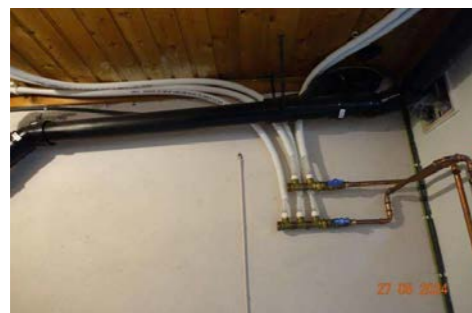
Rørøpplagg kjeller.

Det er registrert noen lekkasje fra avløp i kjeller med drypp skade.

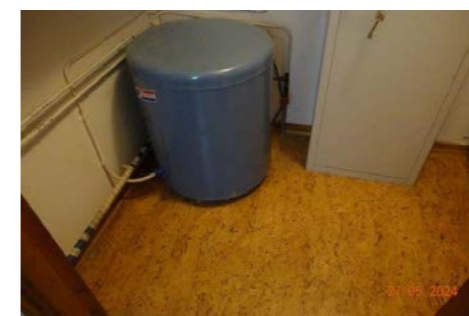
VVS tank i kjeller.

- Det bør etableres tilfredsstillende avrenning eller lekkasjesikring ved varmtvannstank.

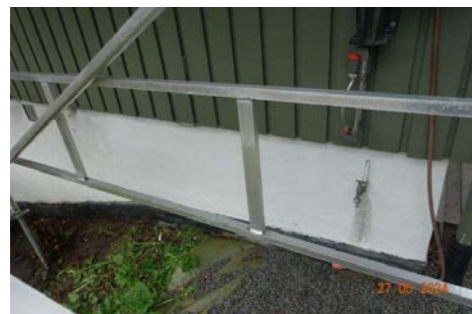
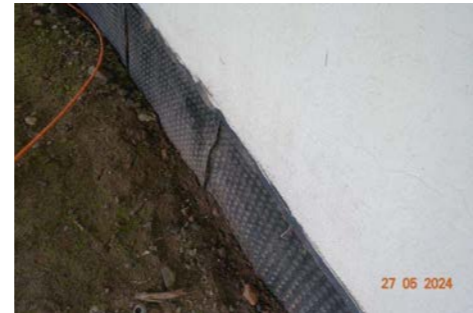
📍 TG 1 Grunnmur og fundamenter

Det antas grunnmur av Leca blokker med puss, det er ukjent om grunnmur er av isolerte blokker.

Pusset grunnmur.

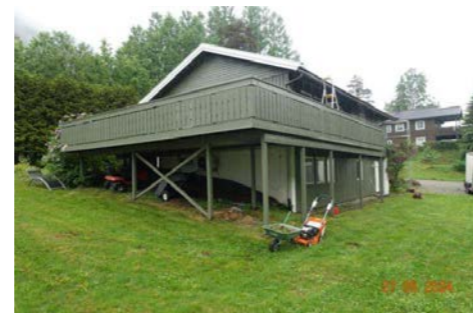
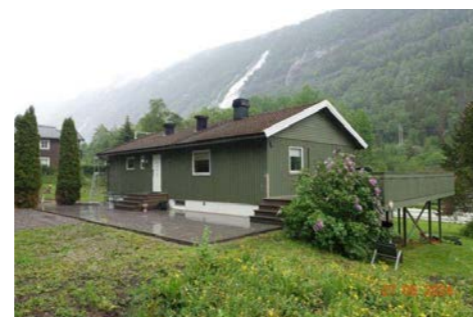
📍 TG 2 Terrengforhold

Utvendige terrengforhold.

- Det er ikke behov for utbedringstiltak.
- Andre tiltak:

Kostnadsestimat: Ingen umiddelbar kostnad
