# Tilstandsrapport

Enebolig

Kirkåsveien 23, 1850 MYSEN

Befaringsdato: 10.06.2025

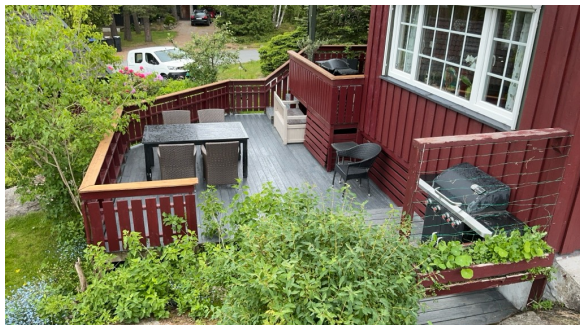
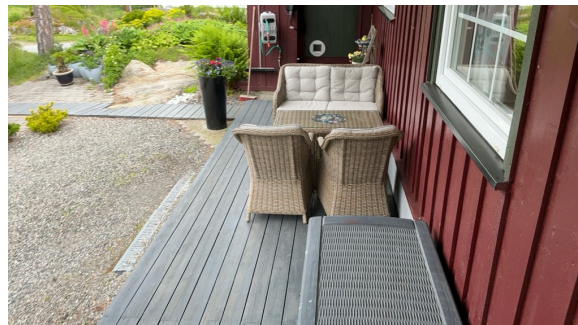
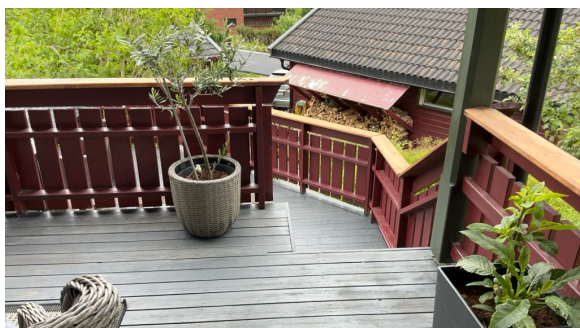
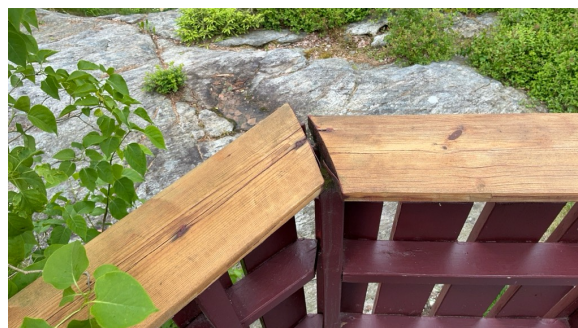
## TG 2 Balkonger, terrasser og rom under balkonger - 2

Fra det ene soverommet er det utgang til lufteveranda oppført i trekonstruksjoner.

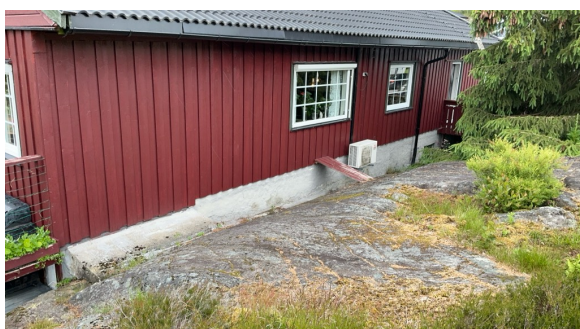
## TG 2 Utvendige vann- og avløpsledninger

Utvendige avløpsrør er av plast Utvendige vannledninger er av jernrør

Gamle vann- og avløpsrør har høy risiko for lekkasjer, tilbakeslag og dårlig vannkvalitet. Skader er ofte ikke forsikret, og det kan bli svært kostbart å vente for lenge med å bytte dem.

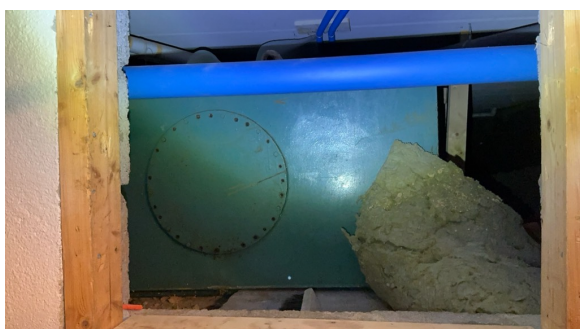
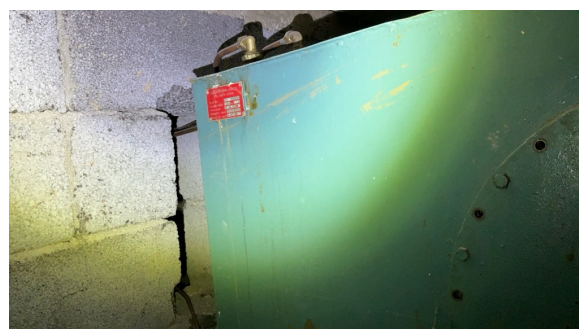
## Oljetank

Det er oljetank i stål som ikke lenger er i bruk. Tanken ligger i krypkjeller. Tanken er i følge selger tømt og vasket.
