Kirkåsveien 23, 1850 MYSEN

**Pen enebolig med alt på en flate  
og stor garasje i Kirkås. Attraktivt  
boligområde. Gangavstand til  
sentrum.**

Befaringsdato: 10.06.2025

Rapportdato: 06.08.2025

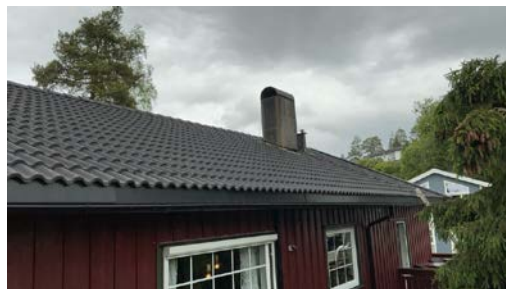
Beslag må tilpasses bedre for å hindre vanninntrenging.

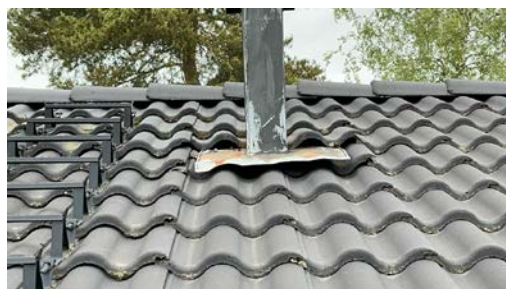
### Nedløp og beslag

Takrenner, nedløpsrør og beslag av plastbelagt stål.

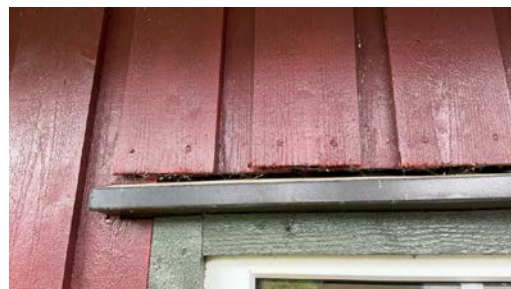
Ikke fagmessig utførelse. Ingen tett løsning mot nedbør.

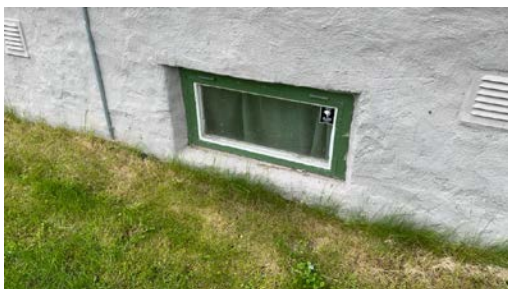
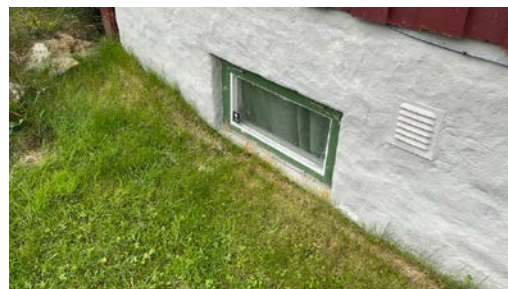
## TG 2 Vinduer - 2

Bygningen har trevinduer med koblet glass i kjeller.

Monteringsfugen mellom bunnkarmen og veggen er spesielt utsatt for værpåkjenning. Under vinduet bør det derfor monteres et beslag eller en plate som beskytter veggen nedenfor mot vanninntrengning. Hvis vinduet ligger utsatt til for slagregn, er det helt nødvendig å montere sålbenkbeslag.

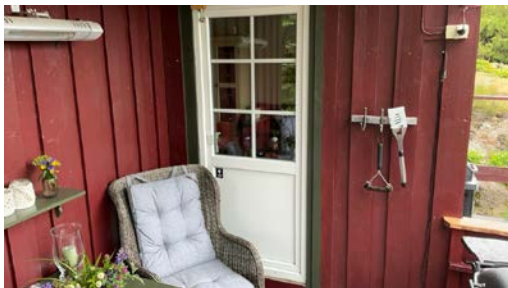
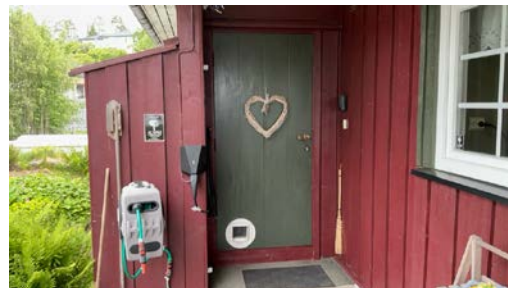
## TG 2 Dører

- Karmene i dører er værslitte utvendig og det er sprekker i treverket.

Mangler beslag under dør.

- Det må foretas lokal utbedring.

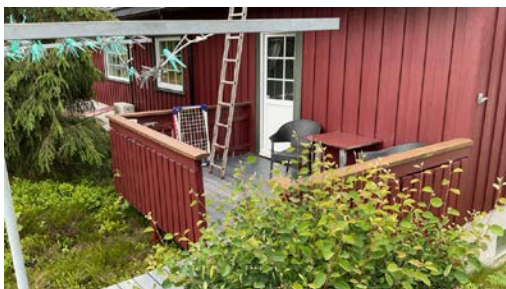
## TG 2 Balkonger, terrasser og rom under balkonger - 2

Fra det ene soverommet er det utgang til lufteveranda oppført i trekonstruksjoner.

Rekkverk er skjevt.

- Rekkverkshøyde må endres for å tilfredsstille krav på byggemeldingstidspunktet.

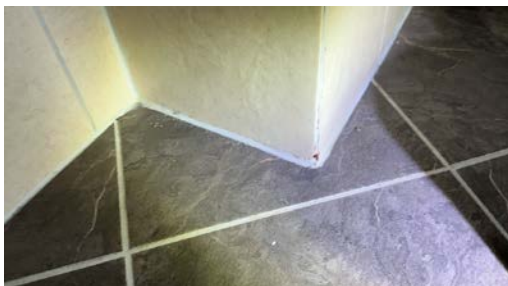
Avskalling på hjørne ved toalett.

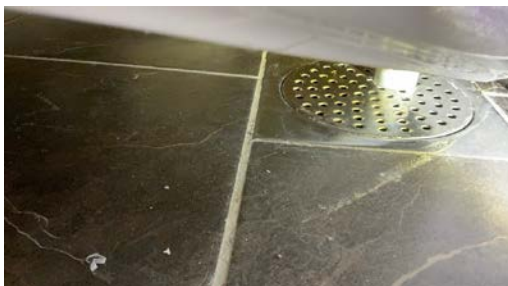
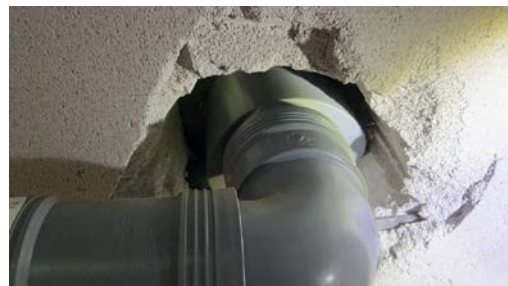
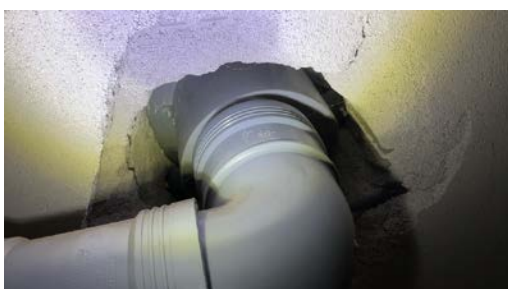
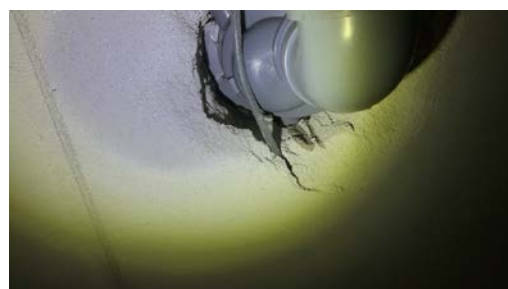
- Det er påvist avvik i fallforhold til sluk i forhold til krav i forskrift på byggetidspunktet.

- Det er viktig å merke seg at levetiden til en membran varierer basert på kvalitet, installasjon og bruk. Eldre membraner kan bli sprø og sprekke opp, noe som fører til at de mister sin vanntettende funksjon. Dette kan resultere i vannlekkasjer gjennom vegger og gulv og fuktskader.
- Tilgang til sluk må bedres både for inspeksjon og rengjøring.

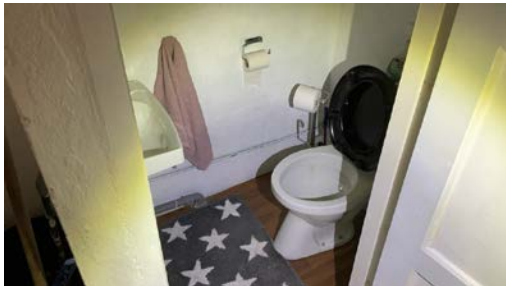
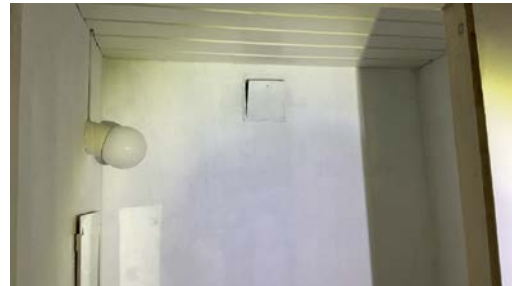
- Det er ikke påvist tilfredsstillende løsning for å synliggjøre lekkasje fra innebygget sisterner.

- Uten dreneringsløsning/lekkasjesikring kan lekkasjer pågå over lang tid uten å bli oppdaget. Dette kan føre til omfattende fuktskader i omkringliggende byggematerialer.

- Mekanisk avtrekk bør etableres på toalettrom.

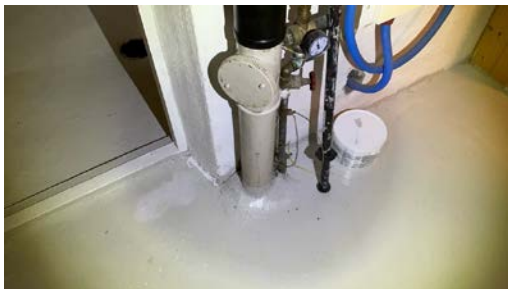
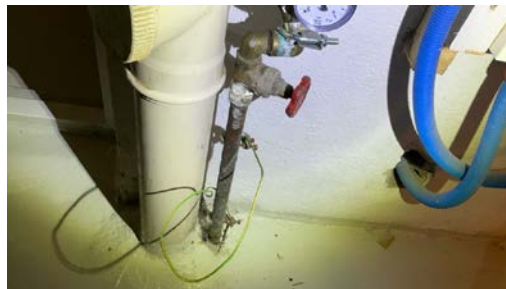
## 1 TG 2 Utvendige vann- og avløpsledninger

Utvendige avløpsrør er av plast Utvendige vannledninger er av jernrør

Gamle vann- og avløpsrør har høy risiko for lekkasjer, tilbakeslag og dårlig vannkvalitet. Skader er ofte ikke forsikret, og det kan bli svært kostbart å vente for lenge med å bytte dem.

- Det er ikke behov for utbedringstiltak siden anlegget fungerer i dag, men ut ifra alder kan skader plutselig oppstå på eldre anlegg.

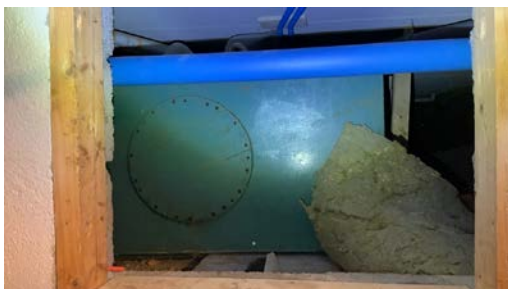
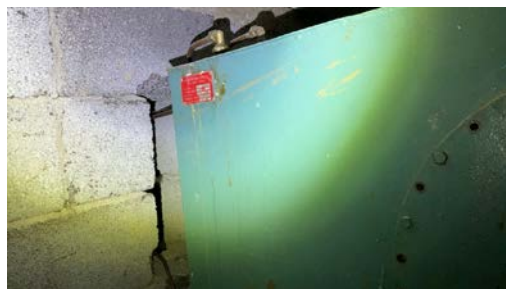
## Oljetank

Det er oljetank i stål som ikke lenger er i bruk. Tanken ligger i krypkjeller. Tanken er i følge selger tømt og vasket.
