Einerhaugveien 19, 1940 BJØRKELANGEN

**Stor enebolig med utleieenhet,
2 garasjer og fine, solrike
uteplasser. Barnevennlig, tett på
marka!**

Tilstandsrapport

ENEBOLIG MED SOKKELLEILIGHET

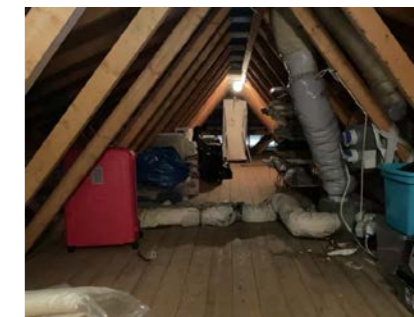
Valmet takkonstruksjon av tre med kaldloft. Undertak av trebord. Loftet har adkomst via loftsluke med nedfellbar stige. Punktet må sees i sammenheng med Takteking. Vurdering av avvik: Det er avvik: Det er fuktskjolder i undertaket rundt

pipegjennomføringen - antas pga. lekkasje fra pipebeslaget.

Pipebeslaget bør undersøkes nærmere og utbedres.

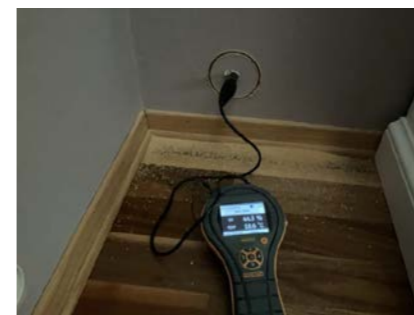
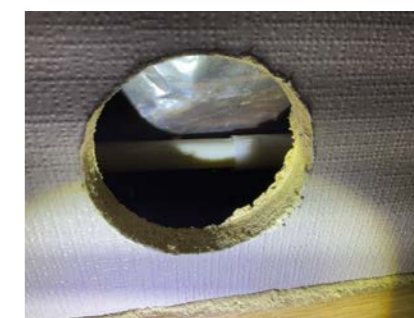
U. ETASJE > BAD/WC/VASKEROM

TG 3 Generell

For å møte dagens krav til standard må baderommet rehabiliteres.

Kostnadsestimat: 100 000 - 300 000

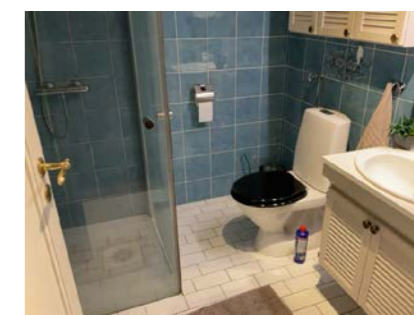
U. ETASJE > BAD/WC/VASKEROM

Hulltaking er foretatt. Hulltaking ble foretatt i vegg fra soverom mot dusjnise bad. Det ble målt relativ luftfuktighet i veggen, det ble målt med stikkelektroder i treverk og det ble gjort visuell inspeksjon. Vurdering av avvik: Det er registrert symptom på fuktskader. Det er misfarging i veggen

som antas å skylde fuktpåkjenning fra baderommet. Det ble gjort fuktmåling med stikkelektroder i treverket i veggen og det var ikke forhøyede fuktverdier på befaringen.

TG 3 Tilliggende konstruksjoner våtrom
