Olbergveien 82, 1960 LØKEN

**Innholdsrik enebolig med  
oppussingsbehov. Solrik tomt på  
ca 7 mål. Eldre uthus. Potensial.**

Befaringsdato: 19.11.2024 Rapportdato: 19.11.2024 Oppdragsnr.: 10816-24159 Referansenummer: XQ8561

# Tilstandsrapport

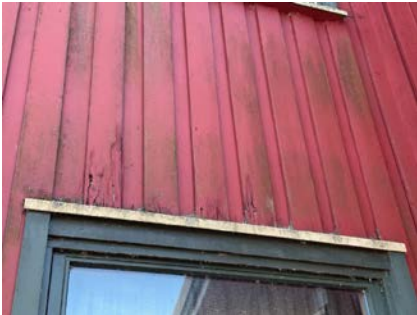
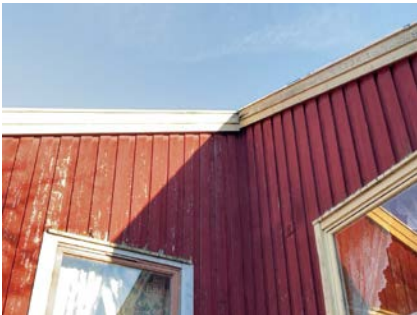
Det er råteskader på vindskier stedvis. Liten eller ingen lufting i bunn av kledningen var normal byggeskikk på byggetidspunktet.

- Konsekvens/tiltak**
- Lokal utbedring/utskiftning bør utføres.
  - Råteskadet trekledning må skiftes ut.
  - Lokal utbedring må utføres.

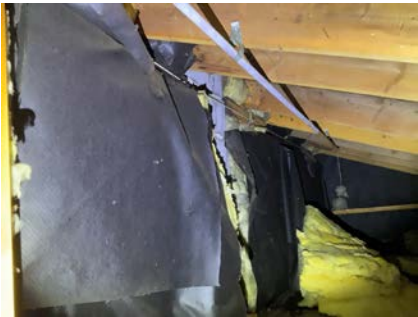
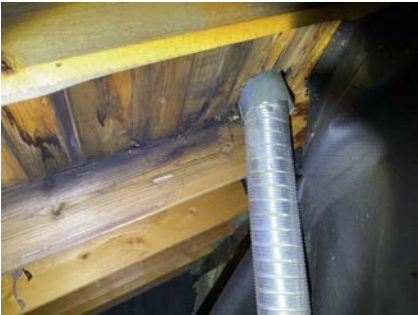
Det mangler luftespalte mellom isolasjon og undertak. Her vil kondens oppstå som kan skade undertaket over tid. Undertaket og isolasjon er her misfarget. Det er misfarget undertak generelt på loftet. Det er misfarget undertak etter tidligere lekkasje fra ventilasjonsrør/beslag iht. eier (det var ingen fuktighet i undertaket her på befaringen). Ventilasjonsrør er uisolert og her vil kondens oppstå som igjen kan skade bygningsdeler/konstruksjon. Det er kun tilgang til 1 kaldloft (øvrige loft er blindloft).

Det bør gjøres ytterligere undersøkelser og det bør gjøres tiltak for å lukke avviket. Tiltakene bør gjøres i sammenheng med eventuell utbedring av taktekking. Det bør lages tilgang til blindloft som ikke har tilgang/inspeksjonsmulighet i dag. Loft er konstruksjon som jevnlig bør kontrolleres.

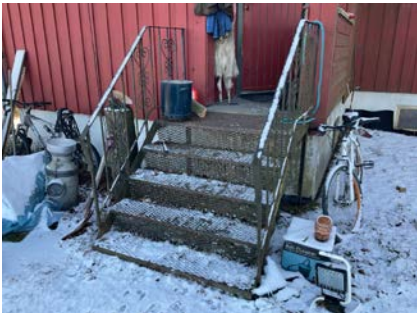
- Det er påvist fukt/råteskader i konstruksjonen.
- Rekkverket er for lavt i forhold til dagens krav til rekkverkshøyder.
- Det er værslitt/oppsprukket trevirke/trepaneler.
- Konstruksjonene har skjevheter.

Rekkverkshøyde er ca. 90 cm. og tilfredsstilte byggeårets krav. Det er råteskade i deler gulvkonstruksjonen og det er lagt nye gulvbjelker inntil dette.

- Rekkverket er såpass lavt at det på grunn av sikkerhetsmessige forhold anbefales økning av høyde.
- Åpninger i rekkverk må endres for å tilfredsstille krav på byggemeldingstidspunktet.

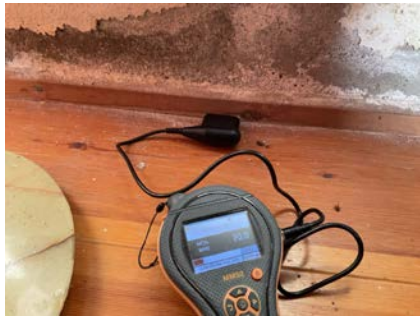
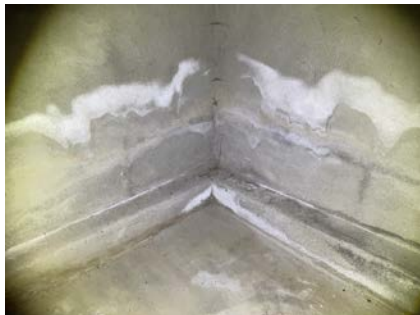
- Det er påvist fuktighet i oppforet tregulv i underetg/kjeller, og det er derfor ikke foretatt hulltaking.
- Det er påvist indikasjoner på noe fuktgjennomtrenging i kjellergulv.
- Det er påvist indikasjoner på noe fuktgjennomtrenging inn i kjellermur.

Med overflatesøk med fuktindikator Protimeter MMS ble det påvist forhøyede fuktverdier stedvis nederst på grunnmur og i betonggulvet. Grunnmur og betonggulv mot grunn på bygninger fra denne byggetiden er normalt ikke fuksikret og kapilærsug av fukt kan forekomme. Det ble målt høye fuktverdier med stikkelektroder i gulvlister i kjellerstue.

- Ytterligere undersøkelser må foretas for å få kartlagt årsak og omfanget på eventuelle skader.
- Påviste skader må utbedres.
- Det påviste fuktnivå gir grunn til å overvåke konstruksjonen jevnlig for å se utvikling over tid, og eventuelt foreta tiltak for å unngå fukskader.

Kostnadsestimat: 100 000 - 300 000

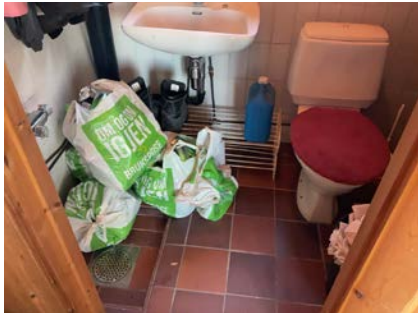
Baderommet har slitasje og skader med bla. riss/utette fuger.

- Våtrommet må totalrenoveres. Alle forhold med tettesjikt, våtsone, sluk m.m. må dokumenteres.

Kostnadsestimat: 100 000 - 300 000

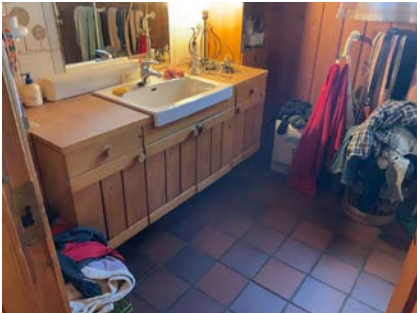
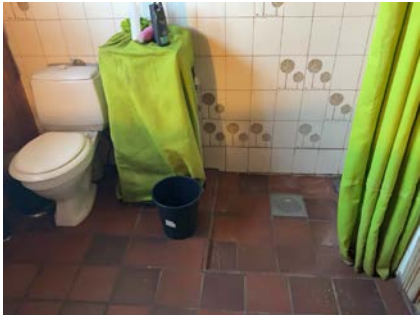
Baderommet har slitasje og skader med bla. riss/utette fuger.

- Våtrommet må totalrenoveres. Alle forhold med tettesjikt, våtsone, sluk m.m. må dokumenteres.

Kostnadsestimat: 100 000 - 300 000

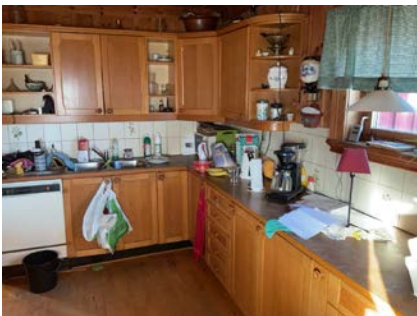
- Det er påvist skader på overflater/kjøkkeninnredning utover normal slitasjegrad.

Kjøkkeninnredningen har generelt stor slitasje og stedvis skader.

- Det må påregnes lokal utbedring/utskiftning.

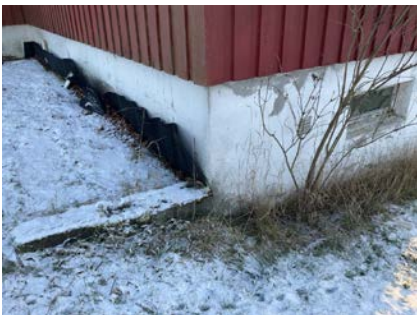
Der hvor det er synlig grunnmursplate/fuktsikring av grunnmur på østsiden så mangler topplist/klemlist.

- Tiltak for redrenering rundt boligen kan ikke utelukkes.
- Det må foretas nærmere undersøkelser, det kan ikke utelukkes behov for tiltak.
- Fuktsikring av muren må etableres inkl. klemlist.

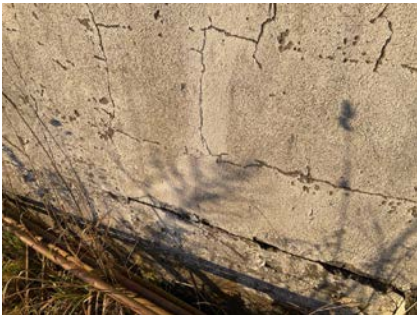
Bygningen har grunnmur dels av betong og dels av murte lettklinkerblokker.

- Lokal utbedring må utføres.
