# Tilstandsrapport

Enebolig

Gamle Bygdevei 199 , 1284 OSLO

Befaringsdato: 18.02.2026

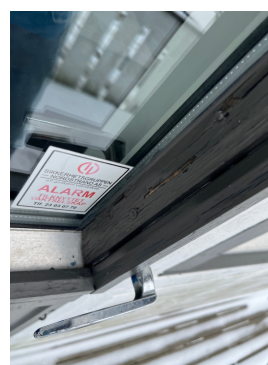
### Vurdering av avvik:

- Karmene i dører er værslitte utvendig og det er sprekker i trevirket.

- Det må foretas lokal utbedring.

Forholdet innebærer økt vedlikeholdsbehov.

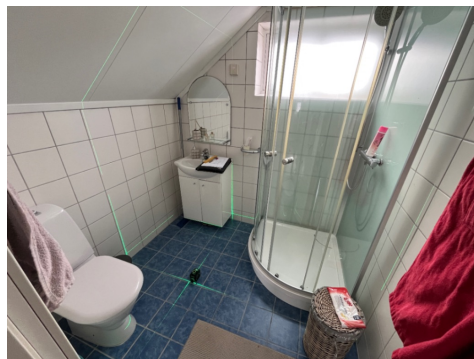
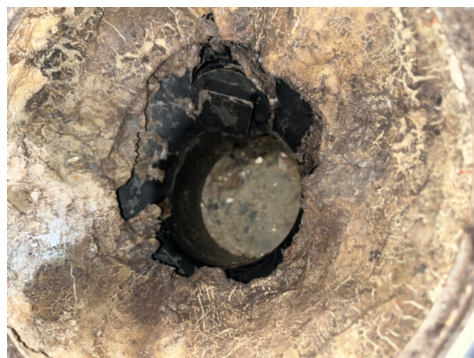
Forholdet innebærer økt vedlikeholdsbehov og mulig utbedring av våtrommet.

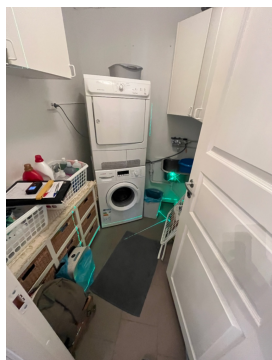
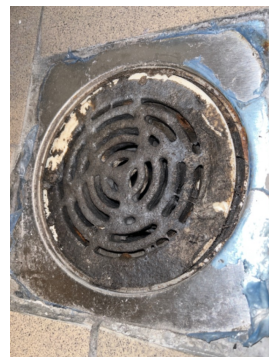
Forholdet innebærer økt vedlikeholdsbehov og mulig utbedring av våtrommet.

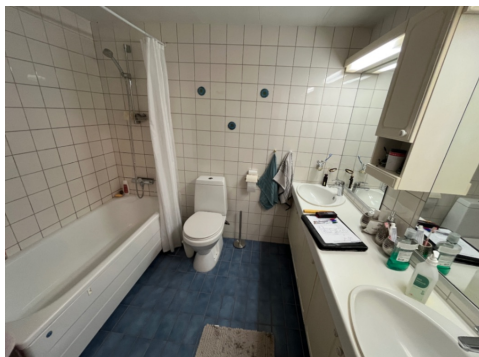
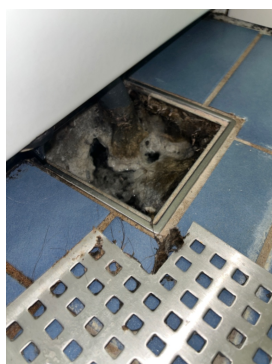
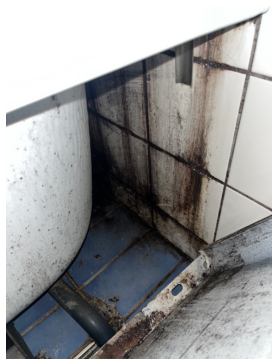
## UNDERETASJE > BAD

### TG 0 Tilliggende konstruksjoner våtrom

Forholdet innebærer økt vedlikeholdsbehov og mulig utbedring av våtrommet.

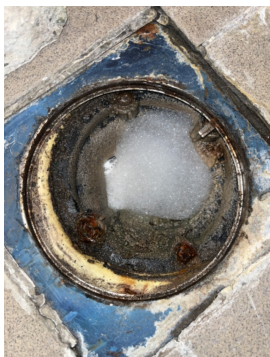
## UNDERETASJE > TEKNISK ROM / MED SLUK

### ! TG IU Tilliggende konstruksjoner våtrom

Forholdet innebærer mulige utbedringer på sikt.

- Det er ikke behov for utbedringstiltak.
