# Tilstandsrapport

Enebolig

Skoleveien 28 , 2480 KOPPANG

Befaringsdato: 02.03.2026

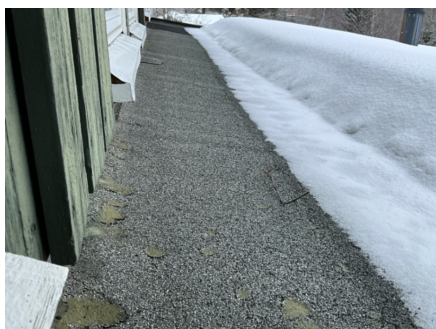
Takpappen sett fra vindu i 2 etasje

- Overvåk tilstanden jevnlig. For å få tilstandsgrad 0 eller 1 må tekkingen skiftes ut, men tidspunktet for når dette er nødvendig er vanskelig å si noe om.
- Det må påregnes overflatebehandling og eventuelt utskifting av enkelte bord for å hindre videre forringelse og redusere risikoen for følgeskader.
- Det bør foretas nærmere undersøkelser av taktekking, takrenner og beslag når taket er snøfritt, for å avdekke eventuelle skjulte skader.

Overvåk tilstanden jevnlig på taket. Når taktekkingen og undertaket begynner å bli gamle, øker risikoen for lekkasjer, noe som kan føre til omfattende og kostbare reparasjoner av underliggende konstruksjoner. Påregnelig med kommende renovering av tekkingen.

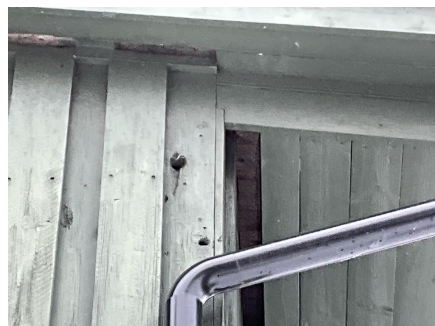
- Det er ingen eller liten lufting i nedre kant av kledning mot grunnmur.
- Det er værslitt/oppsprukket trevirke/trepaneler.
- Det mangler tilstrekkelig musebånd/sikring bak ytterkledningen.
- Luftingen i nedre del av veggene er begrenset på grunn av klosser mellom bordene.
- Kledningen er værslitt flere steder på bygget, overflatene fremstår matte, og fasadene har oppsprukne kledningsbord.
- Det er skader i kledningen etter hakkespett på vestveggen.

Hull etter hakkespett. Vestvegg

- Skader etter hakkespett bør utbedres for å hindre ytterligere skade og redusere risikoen for fuktinntrengning og råte.

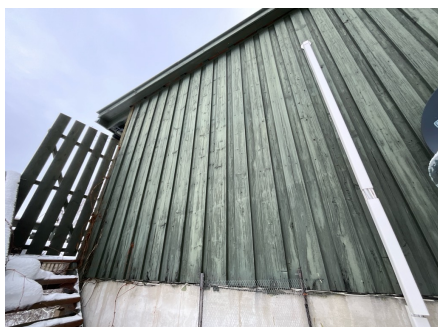
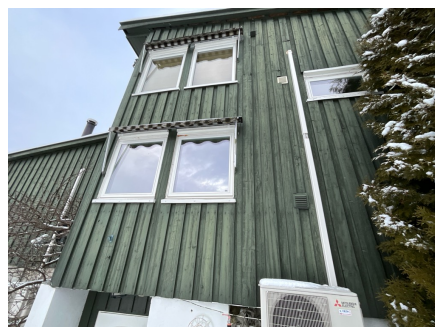
Værslitt kledning på østveggen

- Overflatebehandling og eventuelt utskifting av kledningsbord må påregnes for å forhindre videre forringelse av treverket og redusere risikoen for råteskader.

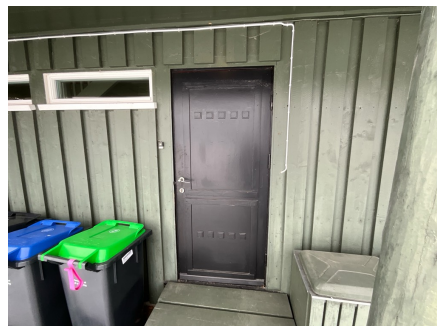
- Karmene i dører er værslitte utvendig og det er sprekker i treverket.
- Balkongdøren har værslitt overflate utvendig, og malingen flasser.
- Døren til trappegangen har passert halvparten av forventet brukstid.

Dør til trappegang

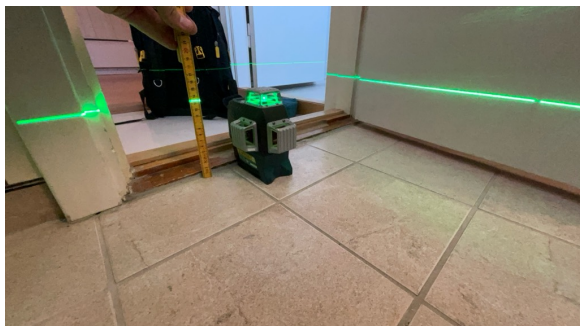
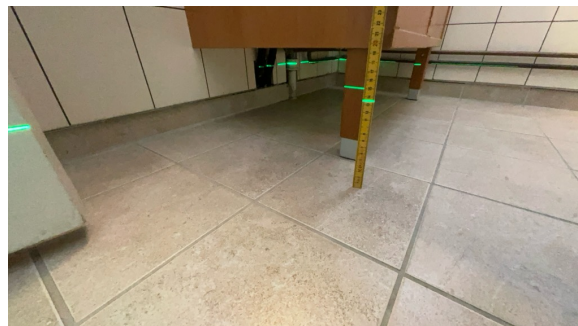
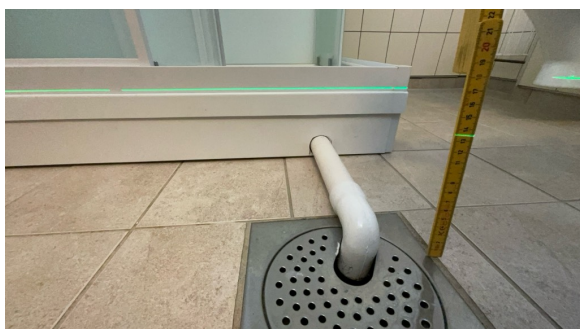
Manglende fall og høydeforskjell kan føre til at vann ikke ledes til sluk, noe som øker risikoen for vannskader på tilstøtende konstruksjoner og rom.

Målt fra dør

Senter rom

Slukrist

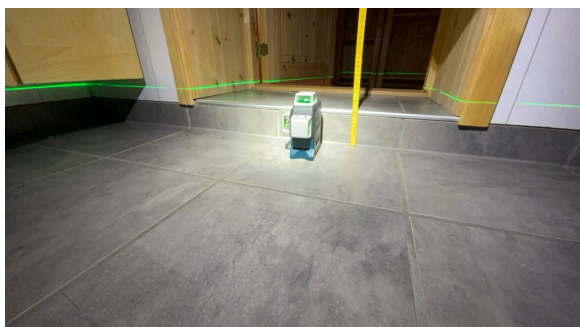
Målt fra dør

- Bom/hullyd i gulv bør overvåkes nøye for eventuell utvikling av sprekker i flisfuger eller løse fliser over tid. Konsekvensen ved bom/hullyd i flis er økt risiko for slagskader, hvor fliser kan løsne eller sprekke.

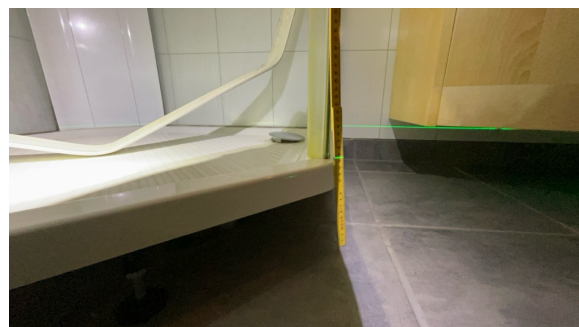
Målt inntil dusjkabinettet

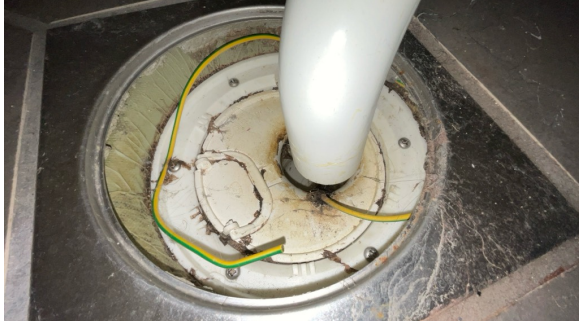
Bilde av sluk

- Vann- og avløpsinstallasjoner er ikke testet, da vannet var avslått under befaringen. Årsaken til at vannet var avslått er at bygget ikke er bebodd. I egenerklæringen er det opplyst at toalettet har lekkasje, og at denne ikke er utbedret Tg3 settes med grunnlag i opplyst lekkasje.

- Vann- og avløpsinstallasjonene bør testes når vannet er påslått for å avdekke eventuelle lekkasjer eller funksjonsfeil.  
- Toalettet må utbedres av rørlegger, tiltakskostnad er satt for service/bytte av toalettet.

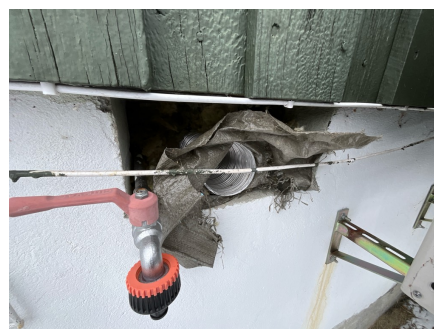
- Avtrekket er ført ut i teknisk rom, som videre har avtrekksvifte med avtrekk ut. Denne løsningen gir unødvendig fuktilførsel til teknisk rom.
- Det anbefales at kanalen føres helt ut til yttervegg for å unngå fuktproblemer i teknisk rom.
- Utvendig utkast på grunnmur er ikke tettet, og konstruksjonen står åpen.

Bilde av åpen kjellermur rundt utkastet fra teknisk rom

- Utvendig utkast på grunnmur bør tettes for å hindre inntrenging av fukt og skadedyr, samt for å beskytte konstruksjonen mot ytterligere skader.

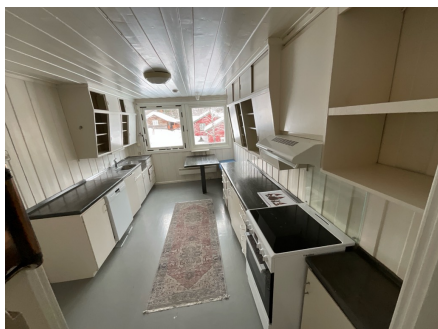
- Det er avvik:
  - Mer enn halvparten av forventet brukstid er passert på innredningen. Skuffer av heltre er trege å åpne.
  - Overflatene er vurdert med hensyn til alder og fremstår generelt som slitte.
  - Den malte benkeplaten har synlig slitasje.
  - Vann- og avløpsinstallasjoner er ikke testet, da vannet var avslått under befaringen. Det anbefales å teste disse når vannet er påslått for å avdekke eventuelle feil eller mangler.

- Tiltak:
  - Det bør påregnes oppgradering eller utskifting av kjøkkeninnredningen på sikt, da slitasje og alder kan medføre økt risiko for funksjonssvikt og ytterligere forringelse.
  - Vann- og avløpsinstallasjoner bør testes når vannet er påslått for å avdekke eventuelle lekkasjer eller feil, for å unngå risiko for vannskader og følgeskader på bygningsdeler.

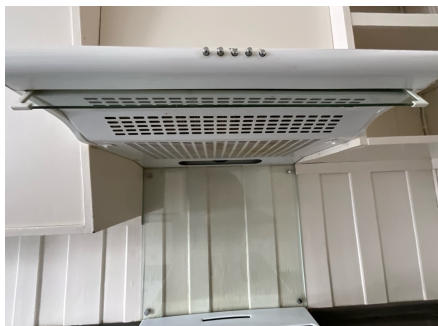
- Det er avvik:
  - Lyset i kjøkkenventilatoren fungerer ikke.

- Tiltak:
  - Lyset i ventilatoren bør kontrolleres og eventuelt utbedres for å sikre tilstrekkelig belysning over komfyr og arbeidsflate. Manglende lys kan redusere sikkerheten og brukervennligheten på kjøkkenet.

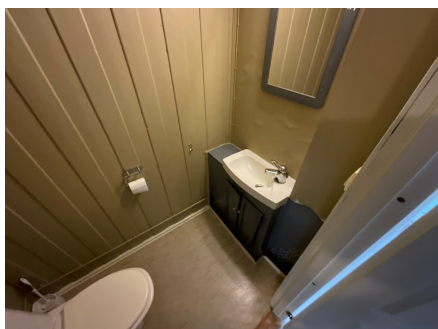
Oversiktsbilde

- Toalettrom har ingen ventilering fra rommet, NS 3600 krever mekanisk avtrekk for å kunne gi TG 0/1.
- Toalettrom mangler tilluftsventilering, f.eks. spalte/ventil ved dør.
- Det er målt høyt fuktinnhold i veggflater i kjølerom.
- Det er registrert blærer i den malte strien på veggene.
- Det mangler både avtrekks- og tilluftsventilasjon på toalettrommet.
- Installasjonene har høy alder.
- Vann- og avløpsinstallasjoner er ikke testet, da vannet var avslått under befaringen. Dette skyldes at det ikke var tilgang til vann under inspeksjonen.

- Mekanisk avtrekk bør etableres på toalettrom.
- Andre tiltak:
  - Det bør etableres både avtrekk og tilluftsventilasjon på toalettrommet for å sikre tilfredsstillende luftutskifting og redusere risiko for fukt- og luktproblemer.
  - Blærer i malt strie på veggene bør utbedres for å hindre videre skade på overflater og underliggende konstruksjon.
  - Eldre installasjoner bør vurderes nærmere med tanke på funksjon og sikkerhet, da høy alder kan medføre økt risiko for feil og driftsstans.

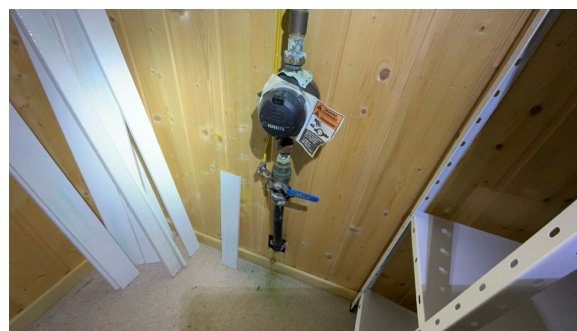
Hovedstoppekran og vannmåler

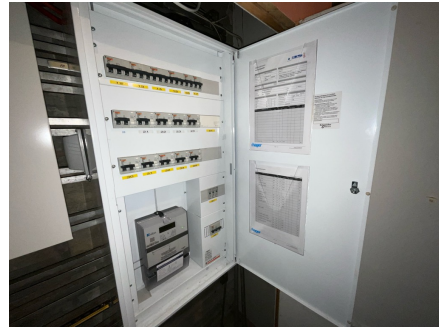
Sikringsskap sokkel

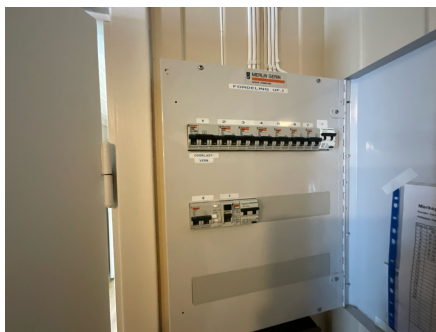
Sikringsskap 1 etasje

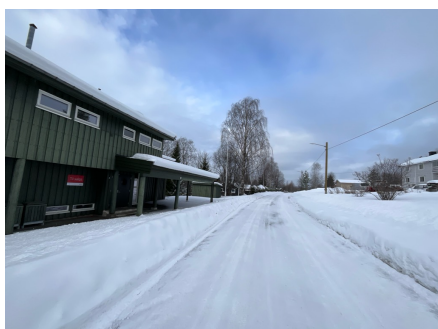
Oversiktsbilde

- Grunnmuren har sprekkdannelser.
- Grunnmuren har sprekker i overflaten, både på utvendig grunnmur og på innvendig synlig mur.

- Ytterligere undersøkelser anbefales.
  - Det bør foretas nærmere undersøkelser av tomten når den er snøfri, for å avdekke eventuelle avvik i terrenghorholdene. Manglende vurdering kan medføre at feil eller mangler ikke oppdages, noe som gir økt risiko for fuktbelastning mot bygningen.
- Dersom det avdekkes fall mot bygget, må fallforholdene endres for å sikre tilfredsstillende avrenning. På generelt grunnlag anbefales det å etablere 1:50 fall minimum 3 meter bort fra grunnmur for å unngå unødvendig fuktbelastning mot konstruksjonen.
