Skoleveien 28, 2480 KOPPANG

**Stor innholdsrik enebolig med  
potensiale og meget sentral  
beliggenhet. Nær skole og  
barnehage. 9 soverom, 2 bad.**

Befaringsdato: 02.03.2026

Rapportdato: 13.03.2026

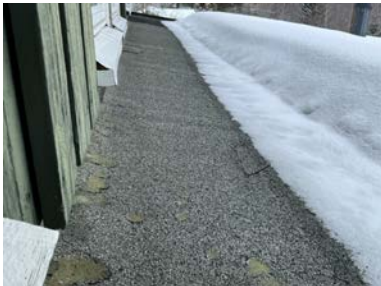
- Taktekking over carport: Siden taket (takkonstruksjon, taktekking, undertak og skorstein) kun er observert fra bakkenivå og via bilder fra drone, er vurderingen begrenset av dette. Det har ikke vært sikkerhetsmessig forsvarlig å bevege seg ut på taket uten tilstrekkelig sikkerhetsutstyr. Det kan derfor være skjulte skader som ikke er synlige under befaringen fra bakkenivå. Taktekking var snødekt under befaring. Materiale er kjent og vurdert til å være av eldre dato.
- Etasjeskille/gulv mot grunn: Det er målt høydeforskjell på mellom 15-30 mm gjennom hele rommet. Tilstandsgrad 2 gis med bakgrunn i standardens krav til godkjente

Takpappen sett fra vindu i 2 etasje

Tiltakskostnaden er satt for bytte av tekkingen på hele takflaten, siden taktekingen også har nådd over halve forventet brukstid.

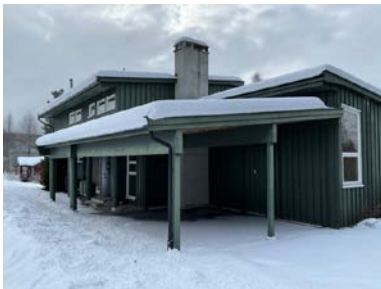
- Nedløp og beslag: Det mangler tilfredsstillende adkomst til pipe for feier. Mer enn halvparten av forventet brukstid er passert på renner/nedløp/beslag. Synlig rust, avskalling og misfarging på pipebeslag, luftehatt og øvrige beslag. Nedløp, beslag og taktekking var snødekt ved befaring, og vurderingen er derfor basert på kjent alder og materialvalg. Kontroll bør foretas når forholdene tillater det. Det bemerkes eldre beslag på luftehatter, pipebeslag og løsninger mellom yttervegg og takflater.

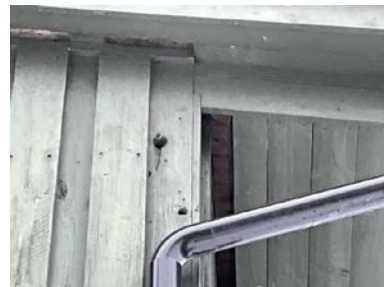
Hull etter hakkespett. Vestvegg

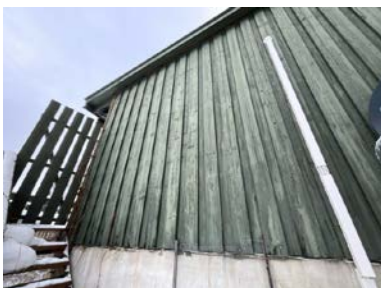
Værslitt kledning på østveggen

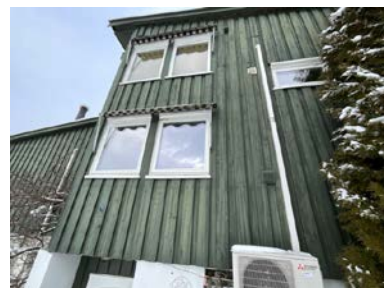
Værslitt kledning på østveggen

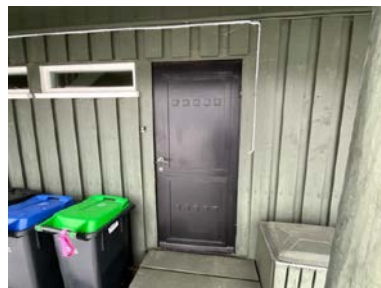
Dør til trappegang

- Karmene i dører er værslitte utvendig og det er sprekker i treverket.
- Balkongdøren har værslitt overflate utvendig, og malingen flusser.
- Døren til trappegangen har passert halvparten av forventet brukstid.

Konsekvensen av manglende tiltak er økt risiko for råte, fuktskader, deformasjoner, varmetap, økt energibruk, redusert sikkerhet mot innbrudd, og i verste fall at døren ikke lar seg åpne eller lukke riktig.

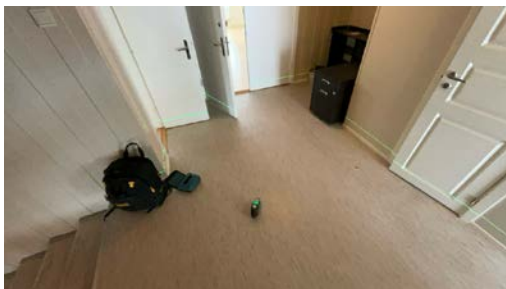
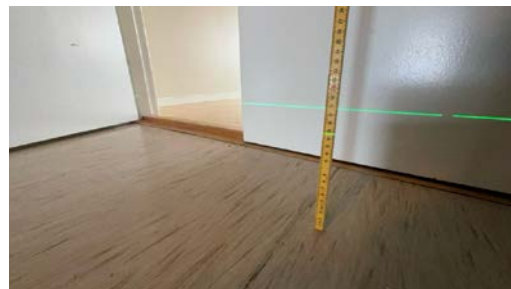
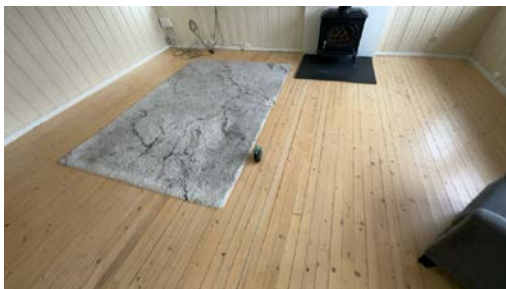
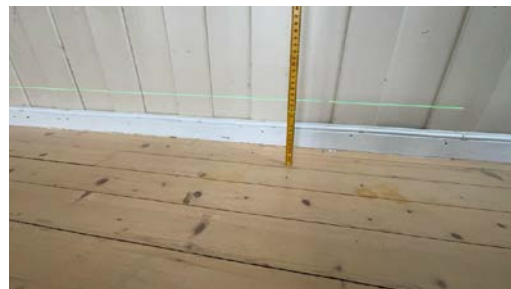
- Det er knirk i gulvene generelt i begge etasjer.
- Det er målt 10 mm høydeavvik på tvers av yttergangen, hvor gulvet er noe lavere innover mot senter av bygget.
- Det er målt 15 mm høydeavvik mellom yttervegg mot sør og vegg mot kjøkken inne på storstuen.
- Det er målt 25 mm høydeavvik over 2 meters lengde i gang og på soverom i 2. etasje. Etasjeskillet fremstår med knirk og ujevnheter.
- På grunn av målt høydeavvik på over 20 mm innenfor 2 meters lengde, settes TG 3 i henhold til NS 3600.

- For å få tilstandsgrad 0 eller 1 må høydeforskjeller rettes opp. Det vil imidlertid sjelden være økonomisk rasjonelt som et enkeltstående tiltak i en bolig som dette. Dersom boligen en gang skal renoveres, kan man vurdere slike tiltak.
- Knirk og ujevnheter i gulvene bør vurderes nærmere dersom de forverres over tid, for å avdekke eventuelle skjulte skader eller svekkelser i konstruksjonen.
- Utbedring av høydeavvik og knirk krever ofte omfattende tiltak, som oppretting av bjelkelag og utskifting av gulv, og bør vurderes opp mot boligens alder og bruk.

- Tiltakskostnad er satt for utbedring av TG 3-avvik. Kostnader vil variere avhengig av skjult omfang og skjult konstruksjon.

**Kostnadsestimat: 20 000 - 100 000**

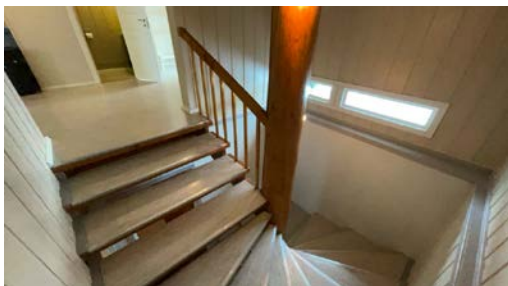
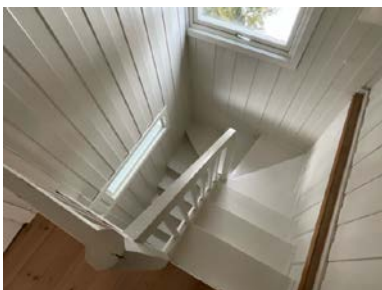
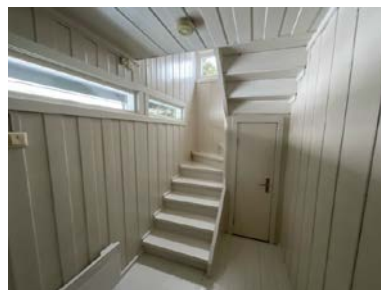
- Det er avvik:
- Det er knirk i trappen

- Tiltak:
  - Det bør utføres tiltak for å redusere eller fjerne knirk i trappen, for eksempel ved etterstramming eller liming av trinn.
- Dersom tiltak ikke gjennomføres, kan knirk oppleves som sjenerende og redusere bokomforten.

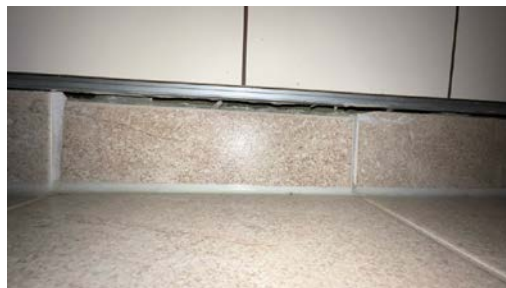
- Det er vindu/dør med ikke fuktbestandige materialer i våtsonen (ved vask, dusj, badekar, osv.), løsningen eller byggematerialet er uegnet.
- Våtromsplater er ikke montert fagmessig.
- Det er åpent inn i veggen rundt rør under servantskapet.
- Det er ikke påført mykfuge i hele glippen mellom sokkellist og bunn av veggplate.
- Det er registrert en glippe inn i veggen mellom topp sokkelflis og sokkellist. Det måles 20 mm inn i veggen før motstand møtes, noe som er dypere enn tykkelsen på veggplaten.
- Det er registrert mindre fuktskade i tak over dusj og på taklister.

Glippe inn i vegg over sokkelflis

- Dersom våtromsplatene ikke er montert fagmessig, kan dette medføre utettheter som øker risikoen for fuktinntrengning bak platene. Over tid kan dette føre til oppfukning av tilstøtende konstruksjoner, noe som kan resultere i råteskader, muggvekst og eventuelle lekkasjer.
- Det bør utføres fagmessig utbedring av åpninger og glipper rundt rør og mellom sokkellist og veggplate, samt sikre at alle overganger tettes med egnet mykfuge.
- Taket bør vurderes utbedret for å hindre ytterligere skader.

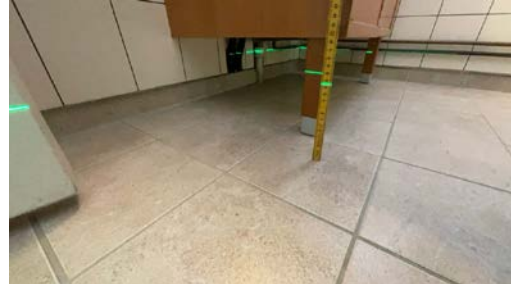
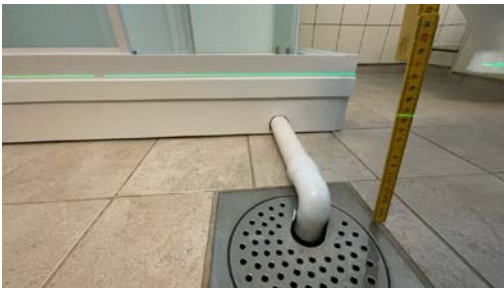
- Det er mulighet for at det kan forekomme vannlekkasje på våtrommet hvor vann ikke vil gå til sluk.
- Det er påvist at høydeforskjell fra topp slukrist til gulv/synlig topp membran ved dørterskel er mindre enn 25 mm.
- Det er påvist avvik i fallforhold til sluk i forhold til krav i forskrift på byggetidspunktet.

- Et bad med manglende/reduert fall til sluk blir mindre funksjonelt og sikkert for brukeren. Dette kan medføre stående vann på gulvet, vann som ikke ledes effektivt til sluket, økt risiko for at vann renner ut av rommet og redusert sklisikkerhet på gulvet.
  - Det bør etableres tilstrekkelig fall mot sluk og høydeforskjell ved dørterskel i henhold til gjeldende forskrifter.
- Manglende fall og høydeforskjell kan føre til at vann ikke ledes til sluk, noe som øker risikoen for vannskader på tilstøtende konstruksjoner og rom.

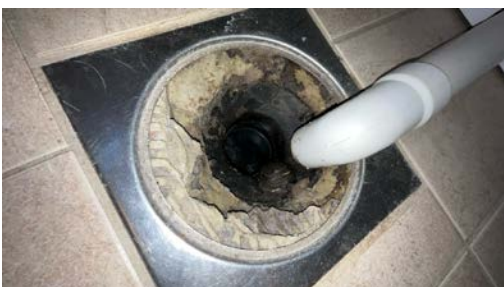
- Eldre sluk av plast er ofte utsatt for lekkasjer og særlig i overganger. Eventuelle lekkasjer kan medføre fuktskader på tilliggende konstruksjoner.
- Det er viktig å merke seg at levetiden til en membran varierer basert på kvalitet, installasjon og bruk. Eldre membraner kan bli sprø og sprekke opp, noe som fører til at de mister sin vanntettende funksjon. Dette kan resultere i vannlekkasjer gjennom vegger og gulv og fuktskader.
- Sluket må sjekkes og rengjøres jevnlig.

- Plasseringen av sluket bør vurderes ved eventuell fremtidig renovering, da dagens plassering ikke er i henhold til gjeldende monteringsanvisning. Konsekvensen av feil plassering kan være økt risiko for lekkasjer eller fuktskader dersom dusjkabinettet fjernes eller det skjer endringer i bruken av rommet.

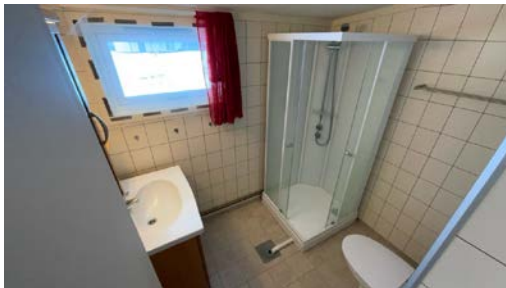
- Det er ikke påvist tilfredsstillende løsning for å synliggjøre lekkasje fra innebygget sisterner.
- Vann/avløp er ikke testet da vannet er avslått under befaringen.

- Ved implementering av innebygget sisterner var det ikke krav om lekkasjesikring, konstruksjonen bør jevnlig observeres.
- Det bør etableres en løsning som gjør det mulig å oppdage eventuelle lekkasjer fra den innebygde sisternen, for å redusere risikoen for skjulte vannskader i veggkonstruksjonen. Manglende synliggjøring av lekkasje kan føre til omfattende fuktskader før problemet oppdages.
- Vann- og avløpsinstallasjonene bør testes når vannet er påslått for å avdekke eventuelle lekkasjer eller funksjonsfeil. Konsekvensen av manglende testing er at skjulte feil eller lekkasjer kan forbli uoppdaget, noe som kan føre til vannskader eller driftsproblemer.

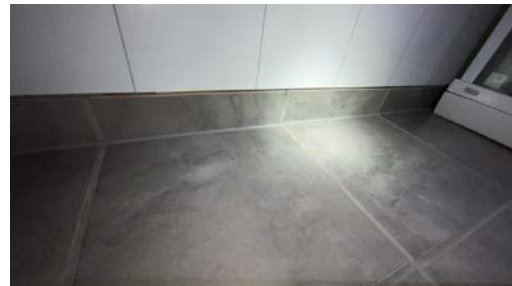
• Dersom våtromsplatene ikke er montert fagmessig, kan dette medføre utettheter som øker risikoen for fuktinntrengning bak platene. Over tid kan dette føre til oppfukning av tilstøtende konstruksjoner, noe som kan resultere i råteskader, muggvekst og eventuelle lekkasjer.

Mangler sokkellist

- Det bør monteres sokkellist og påføres silikon eller mykfuge i bunnen av våtromsplatene for å hindre fuktinntrengning i konstruksjonen. Manglende tiltak kan føre til fuktskader og redusert levetid på veggkonstruksjonen.

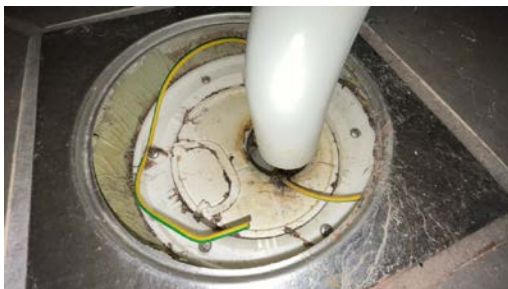
- Det er påvist tegn på utettheter på våtrommet.
  - Mer enn halvparten av forventet brukstid er passert på membranløsningen.
  - Det er avvik:
  - Det er ikke tett overgang mellom undersiden av baderomsplater og tettesjiktet på gulvet. Det er en synlig glippe inn i veggen over sokkelflisen, noe som innebærer at veggene ikke har et godkjent tettesjikt for bruksvann.
- Ved bruk av bruksvann på vegg eller ved vann over sokkelflisens høyde, vil vann kunne trenge inn i veggen.

Bilde av sluk

- Det er viktig å merke seg at levetiden til en membran varierer basert på kvalitet, installasjon og bruk. Eldre membraner kan bli sprø og sprekke opp, noe som fører til at de mister sin vanntettende funksjon. Dette kan resultere i vannlekkasjer gjennom vegger og gulv og fuktskader.
- Utettheter i tettesjiktet på våtrommet kan føre til fuktskader i bakenforliggende konstruksjoner dersom det ikke blir foretatt tiltak på våtrommets tettesjikt.
- Det bør etableres tett overgang mellom baderomsplater og gulvets tettesjikt for å hindre at vann trenger inn i veggkonstruksjonen.

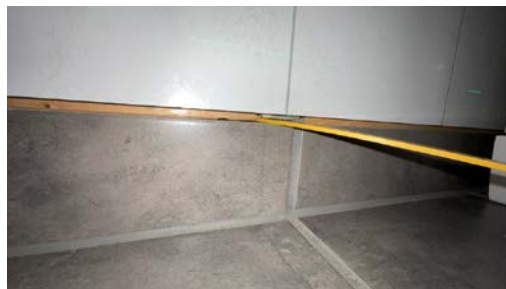
Bilde av åpning under veggplater

Konsekvensen av manglende tetting er økt risiko for fuktskader og råte i veggkonstruksjonen, noe som kan medføre omfattende reparasjonsbehov og redusert levetid for våtrommet.

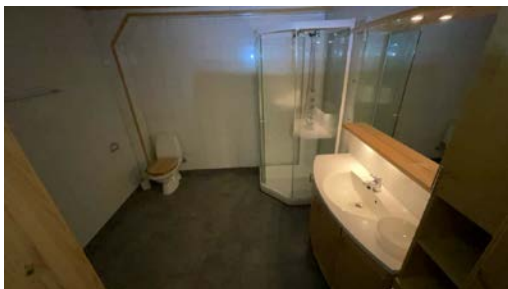
- Vann- og avløpsinstallasjoner er ikke testet, da vannet var avslått under befaringen. Årsaken til at vannet var avslått er at bygget ikke er bebodd. I egenerklæringen er det opplyst at toalettet har lekkasje, og at denne ikke er utbedret. Tg3 settes med grunnlag i opplyst lekkasje.

- Vann- og avløpsinstallasjonene bør testes når vannet er påslått for å avdekke eventuelle lekkasjer eller funksjonsfeil.  
- Toalettet må utbedres av rørslag, tiltakskostnad er satt for service/bytte av toalettet.

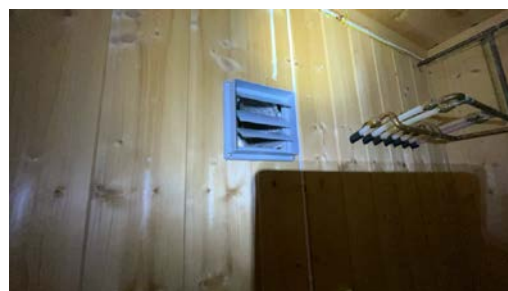
- Avtrekket er ført ut i teknisk rom, som videre har avtrekksvifte med avtrekk ut. Denne løsningen gir unødvendig fukttilførsel til teknisk rom.
- Det anbefales at kanalen føres helt ut til yttervegg for å unngå fuktproblemer i teknisk rom.
- Utvendig utkast på grunnmur er ikke tettet, og konstruksjonen står åpen.

Avtrekk fra bad kommer inn i teknisk rom

- Det anbefales at avtrekkskanalen føres direkte ut til yttervegg for å unngå unødvendig fukttilførsel til teknisk rom.

Dagens løsning medfører økt risiko for fuktproblemer og skader i teknisk rom, noe som kan føre til redusert levetid på tekniske installasjoner og konstruksjoner.

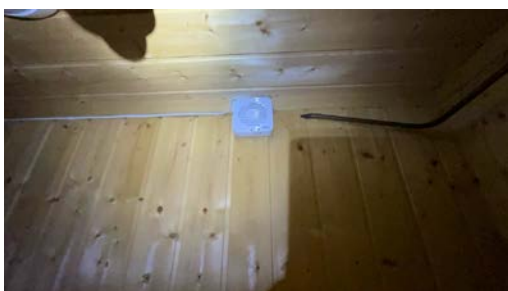
Avtrekk ut fra teknisk rom

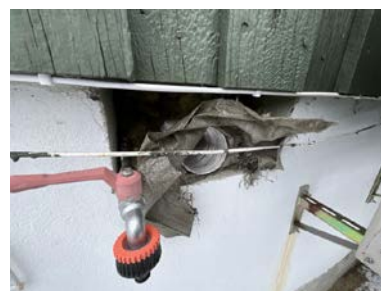
Bilde av åpen kjellermur rundt utkastet fra teknisk rom

- Utvendig utkast på grunnmur bør tettes for å hindre inntrenging av fukt og skadedyr, samt for å beskytte konstruksjonen mot ytterligere skader.

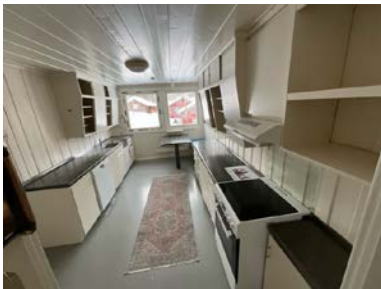
- Det er avvik:
  - Mer enn halvparten av forventet brukstid er passert på innredningen. Skuffer av heltre er trege å åpne.
  - Overflatene er vurdert med hensyn til alder og fremstår generelt som slitte.
  - Den malte benkeplaten har synlig slitasje.
  - Vann- og avløpsinstallasjoner er ikke testet, da vannet var avslått under befaringen. Det anbefales å teste disse når vannet er påslått for å avdekke eventuelle feil eller mangler.

- Tiltak:
  - Det bør påregnes oppgradering eller utskifting av kjøkkeninnredningen på sikt, da slitasje og alder kan medføre økt risiko for funksjonssvikt og ytterligere forringelse.
  - Vann- og avløpsinstallasjoner bør testes når vannet er påslått for å avdekke eventuelle lekkasjer eller feil, for å unngå risiko for vannskader og følgeskader på bygningsdeler.

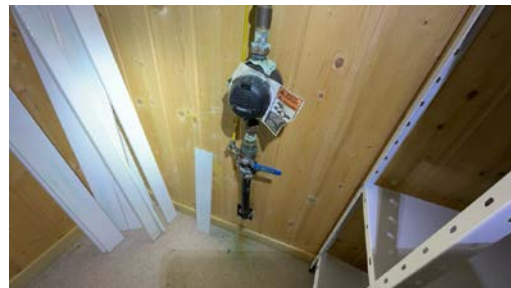
Hovedstoppekran og vannmåler

- Anlegget må sjekkes av fagperson, som må utføre eventuelle tiltak på anlegget.
- Det bør gjennomføres en grundig kontroll av røranlegget, inkludert testing av vann- og avløpssystemet når vannet er påslått, for å avdekke eventuelle lekkasjer eller andre feil.
- Rørkoblinger med irr bør undersøkes nærmere og eventuelt utbedres for å hindre lekkasjer og følgeskader.
- Rør-i-rør-systemet bør merkes tydelig for å sikre korrekt bruk og vedlikehold.

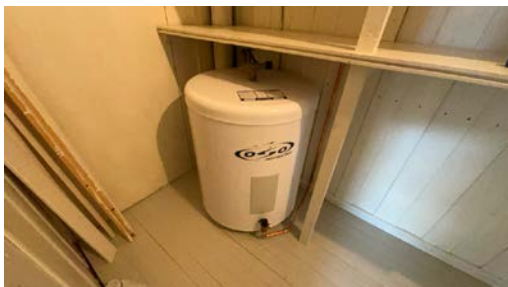
- Det er ikke behov for utbedringstiltak siden tanken fungerer i dag, men ut ifra alder kan skader plutselig oppstå på eldre tanker.

- Avrenning fra varmtvannstank bør ledes til sluk eller avløp, eller det bør monteres automatisk vannstoppeventil dersom berederen er plassert i et tørt rom.

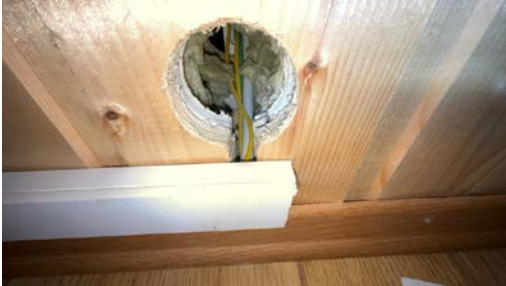
Åpen kabling/boks varmesystem kjellerstue

Det bør gjennomføres en utvidet el-kontroll av en kvalifisert elektrofaglig person.

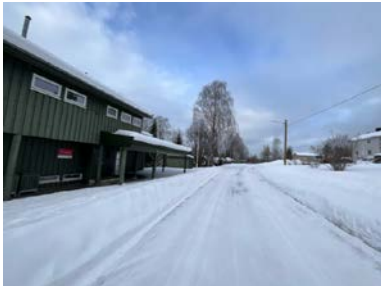
- Det mangler, eller på grunn av alder er det sannsynlig at det mangler, utvendig fuktsikring av grunnmuren ved kjeller/underetasje.
- Mer enn halvparten av forventet levetid på drenering er overskredet.
- I henhold til avvik for rom under terreng er det påregnelig med eldre drenering. Det er påvist fukt i kjelleren på vestsiden av bygget.
- Det er tidligere bemerket fall mot bygget fra gate/parkering, noe som fører til økt fukttrykk mot grunnmuren.

På bakgrunn av dette registreres avvik for tegn til sviktende drenering.

- Tiltak for redreting rundt boligen kan ikke utelukkes.
- Det bør gjennomføres ytterligere undersøkelser for å avdekke tilstanden til dreneringen og eventuell utvendig fuktsikring for hele bygget.

Dersom dreneringen og fuktsikringen er mangelfull eller har overskredet forventet levetid, bør det vurderes utskifting eller utbedring for å redusere risikoen for fuktinntrengning og skader på kjeller og grunnmur.
