Skaukanten 10, 2022 GJERDRUM

**Moderne og energieffektiv bolig i  
attraktivt boligområde | Kort  
gangavstand til Ask | Fantastiske  
friluftsmuligheter!**

# Tilstandsrapport

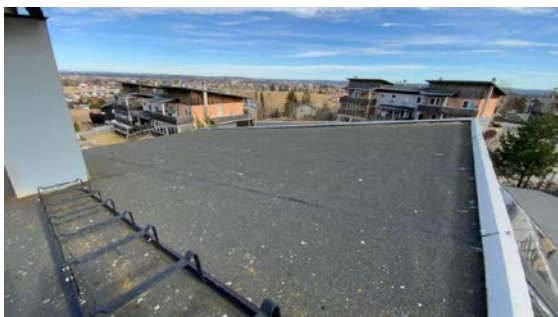
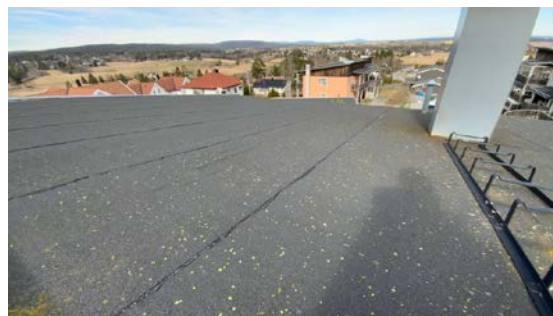
Besiktigelse av taktekke.

- Overvåk tilstanden jevnlig. For å få tilstandsgrad 0 eller 1 må tekingen skiftes ut, men tidspunktet for når dette er nødvendig er vanskelig å si noe om.

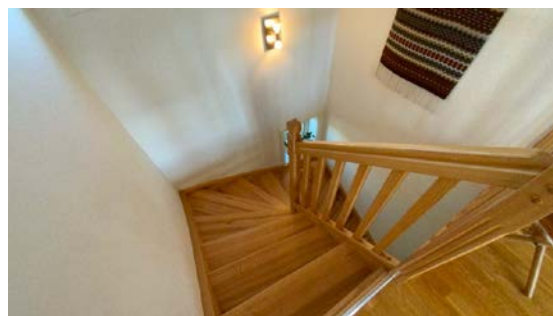
Besiktigelse av trapp.

- Håndløper bør monteres, men det var ikke krav på byggetidspunktet.

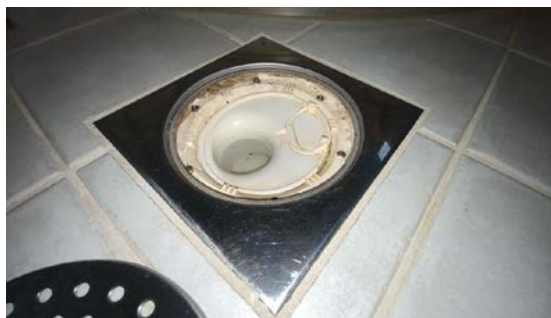
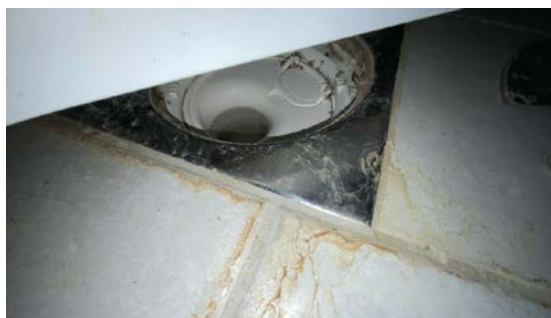
Kontroll av sluk.

- Overvåk tilstanden jevnlig. For å få tilstandsgrad 0 eller 1 må tettesjiktet skiftes ut, men tidspunktet for når dette er nødvendig er vanskelig å si noe om.
- Installering av tett dusjkabinett anbefales.
- Overvåk tilstanden jevnlig. For å få tilstandsgrad 0 eller 1 må slukløsningen skiftes ut og sannsynligvis må også membransjiktet skiftes/utbedres. Det er imidlertid vanskelig å si noe om tidspunktet for når dette er nødvendig.

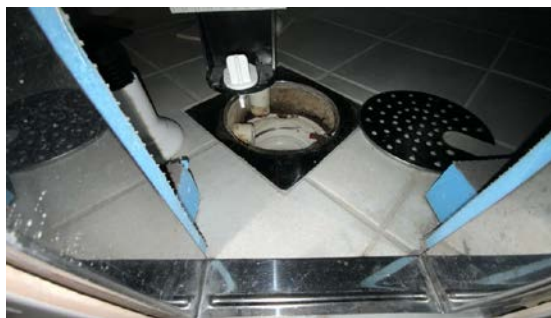
Kontroll av sluk.

- Overvåk tilstanden jevnlig. For å få tilstandsgrad 0 eller 1 må slukløsningen skiftes ut og sannsynligvis må også membransjiktet skiftes/utbedres. Det er imidlertid vanskelig å si noe om tidspunktet for når dette er nødvendig.
- Overvåk tilstanden jevnlig. For å få tilstandsgrad 0 eller 1 må tettesjiktet skiftes ut, men tidspunktet for når dette er nødvendig er vanskelig å si noe om.

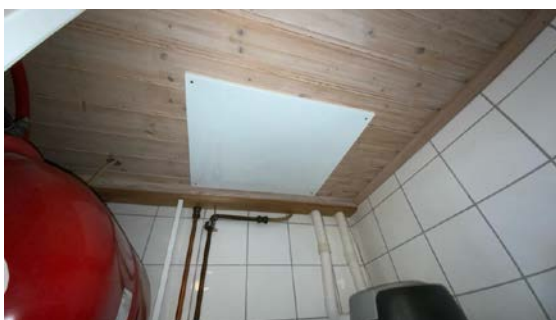
Vannrør fra byggeår av materialtype pex og kobber. Fordelerskap i himling på badet. Waterguard i benkeskap på kjøkken bør opparbeides for god sikring av lekkasjevann. Alder er normalt i seg selv en vurderingskriterie hva angår slitasjegrad. Videre bemerkes at bunnledninger av den årsak følgelig heller ikke er kontrollert.

Fordelerskap i himling.

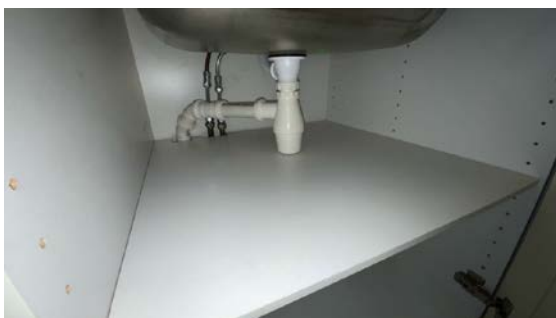
Besiktigelse av røropplegg.

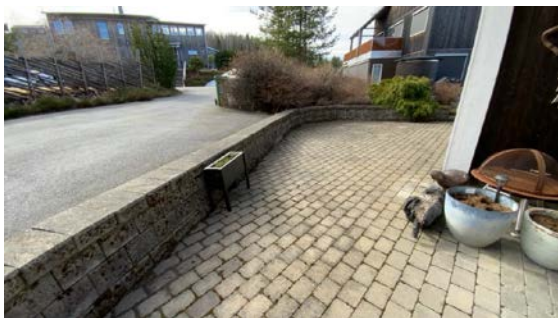
Støttemur i stablestein fremstår med tiltenkt funksjon ut i fra visuell kontroll. Noe variasjoner ble registrert, men støttemur fremstår som stabil på befaringsdagen. Kommende vedlikehold av støttemur er påregnelig på generelt grunnlag. Ukjent utførelse på underliggende masser og oppbygging.

Besiktigelse av støttemur.
