**Mysen - Flott og moderne halvpart av vertikaldelt tomannsbolig fra 2019 i attraktivt boligområde.**

# Tilstandsrapport

gnr. 159, bnr. 426, snr. 1

Befaringsdato: 21.03.2025

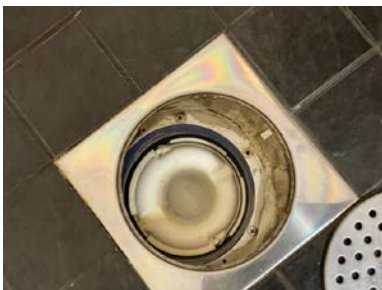
### TG 1 Sluk, membran og tettesjikt

Våtrommet har et plastsluk fra byggeåret. Ved visuell kontroll ble det bekreftet at smøremembran er benyttet, og at både klemring og slukmansjett er korrekt montert.

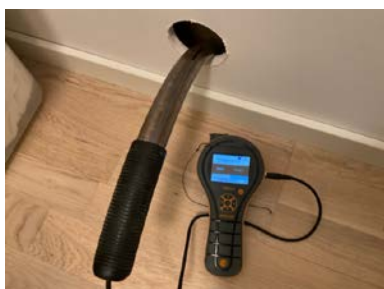
Våtrommet er også kontrollert med egnet fuktmåleverktøy, og det ble ikke registrert unormale fuktverdier i relevante våtsoner på gulv og vegger.

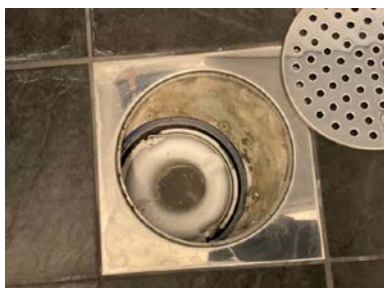
### TG 1 Sluk, membran og tettesjikt

Våtrommet har et plastsluk fra byggeåret. Ved visuell kontroll ble det bekreftet at smøremembran er benyttet, og at både klemring og slukmansjett er korrekt montert.

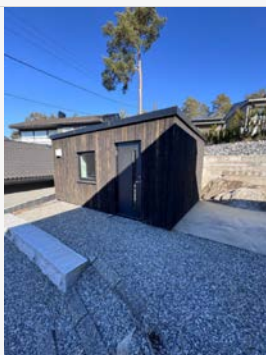
### Bod

\*Bygget er ikke tilstandsvurdert, da det faller utenfor minimumskravene til hva en tilstandsrapport skal inneholde. Det er kun gjennomført en forenklet visuell inspeksjon, hvor det ikke ble registrert vesentlige avvik.

Bygget er ikke tilstandsvurdert iht Forskrift til avhendingslova og NS3600. Dette er kun en enkel beskrivelse.
