# Tilstandsrapport

Enebolig

Fjellvegen 14, 8642 FINNEIDFJORD

Befaringsdato: 24.11.2025

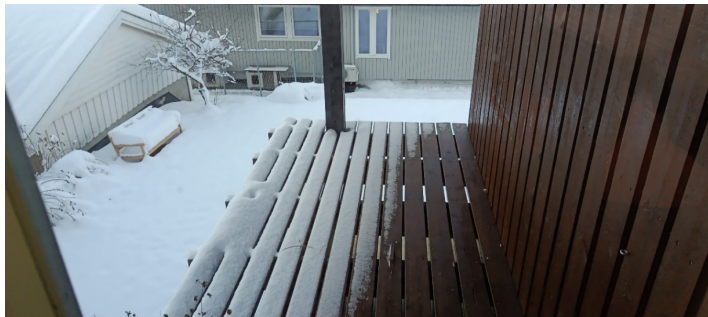
### Vurdering av avvik:

- Rekkverk må monteres for å lukke avviket.

Kostnadsestimat: 20 000 - 100 000

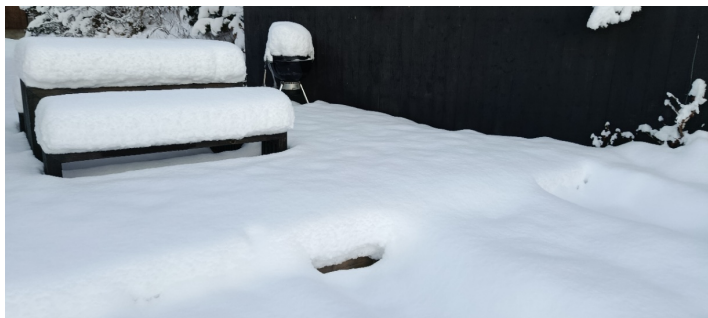
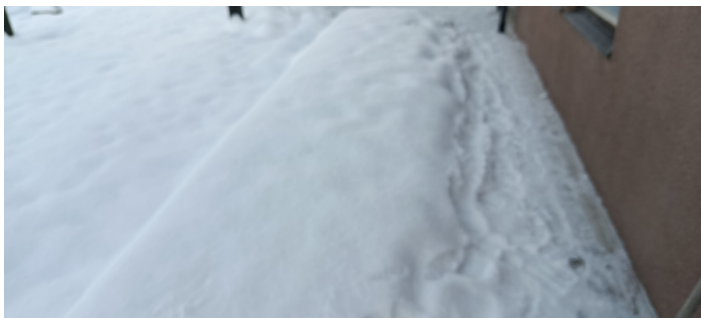
## Terrasser

Markterrasser på til sammen ca. 65,7 m<sup>2</sup>. Konstruksjon av tre innfestet i bygningskroppen og ukjent fundamentering . Adkomst fra hage og via dør fra stuen.

### Vurdering av avvik:

- Det bør foretas nærmere undersøkelser av balkong/terrasser når den er snøfri.

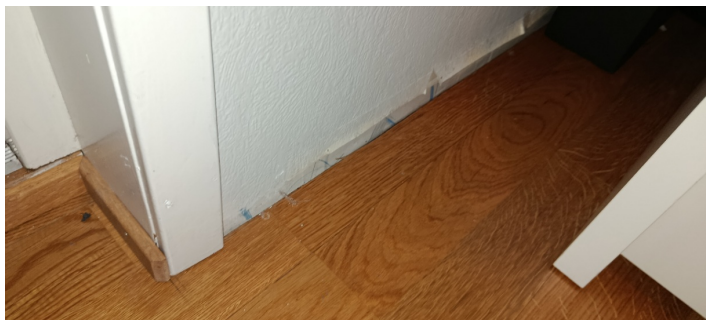
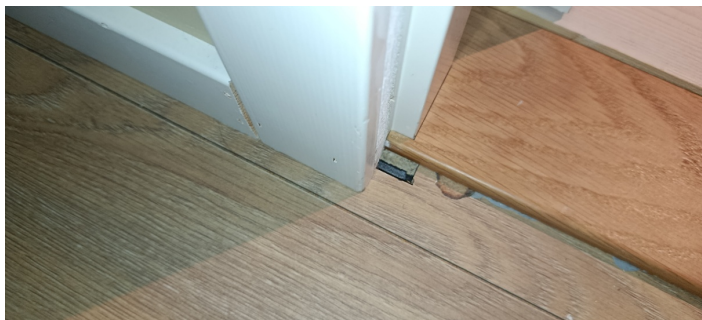
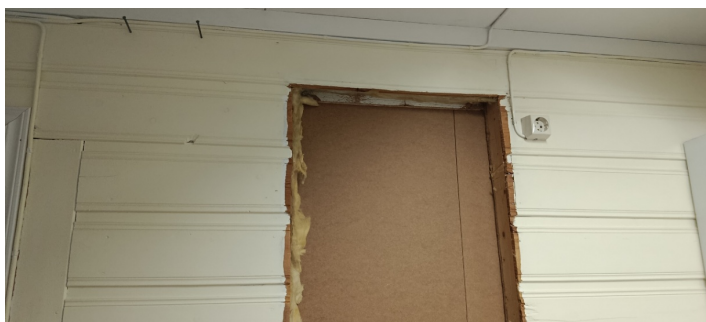
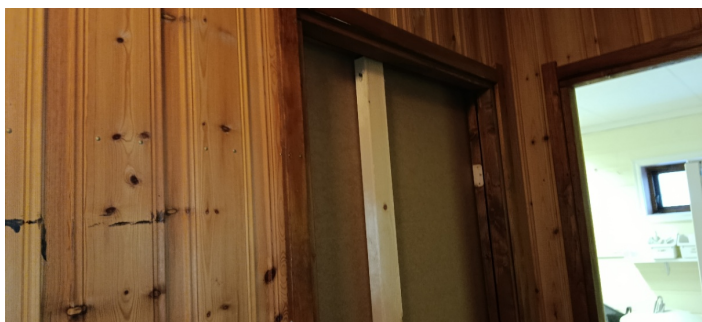
## TG 2 Etasjeskille/gulv mot grunn

Etasjeskille av trebjelkelag og støpt betonggulv mot grunn.

- Det er målt høydeforskjell på mellom 15-30 mm gjennom hele rommet. Tilstandsgrad 2 gis med bakgrunn i standardens krav til godkjente måleavvik.
- Målt høydeforskjell på mellom 10 - 20 mm innenfor en lengde på 2 meter. Tilstandsgrad 2 gis med bakgrunn i standardens krav til godkjente måleavvik.

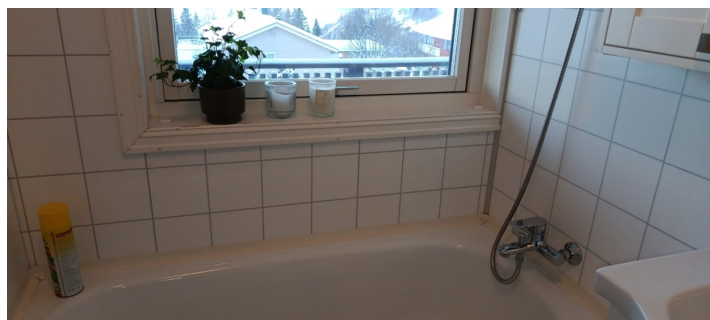
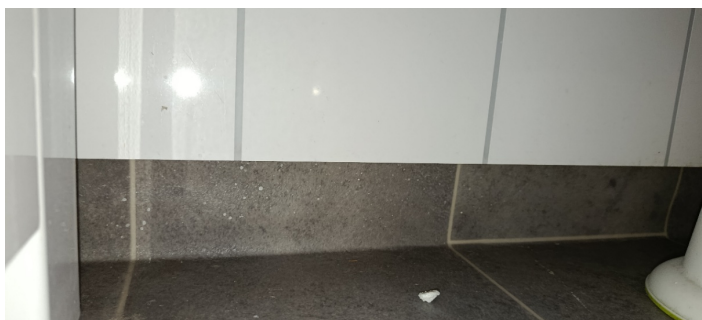
## HOVEDETASJE > BAD

### TG 2 Overflater Gulv

- Ved utettheter i membran/tettesjikt er det høy risiko for at vann trenger gjennom konstruksjonene og kan medføre fuktskader.
- Overvåk tilstanden jevnlig. For å få tilstandsgrad 0 eller 1 må slukløsningen skiftes ut og sannsynligvis må også membransjiktet skiftes/utbedres. Det er imidlertid vanskelig å si noe om tidspunktet for når dette er nødvendig.
- Eldre sluk av plast er ofte utsatt for lekkasjer og særlig i overganger. Eventuelle lekkasjer kan medføre fuktskader på tilliggende konstruksjoner.

**Kostnadsestimat: Under 20 000**

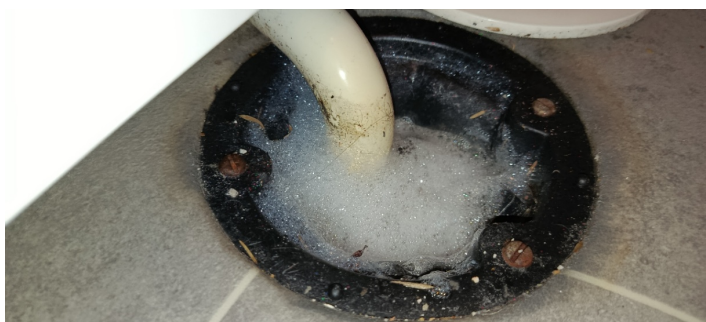
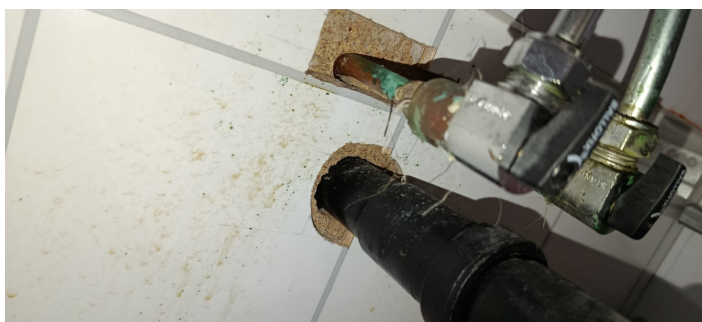
## HOVEDETASJE > BAD

### Sanitærutstyr og innredning

Avtrekksrøret bør føres ut av kaldloftet og avsluttes utendørs for å sikre korrekt ventilasjon og unngå opphopning av fukt i takkonstruksjonen.

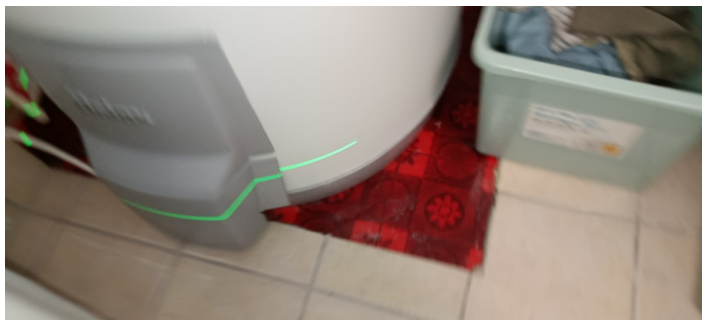
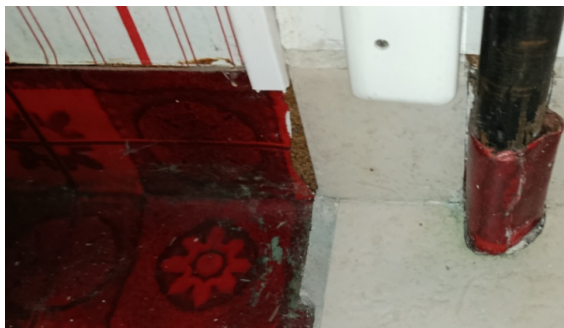
## UNDERETASJE > VASKEROM

### Tilliggende konstruksjoner våtrom

- Dersom tiltaket ikke utføres er det fare for ytterligere skadeutvikling.

Det å ha plast i veggen mellom et våtrom og et oppvarmet rom kan føre til fuktproblemer og muggdannelse. Dette skyldes at plasten fungerer som en dampspærre, som kan fange opp fuktighet inne i veggen. Siden våtrom produserer mye fuktighet.

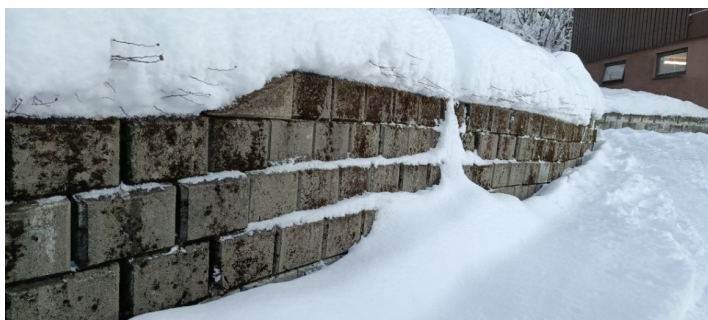
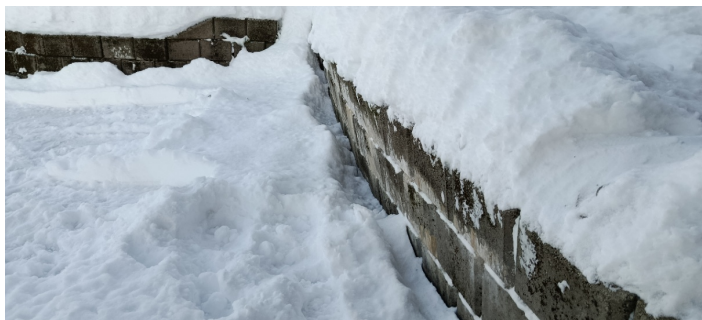
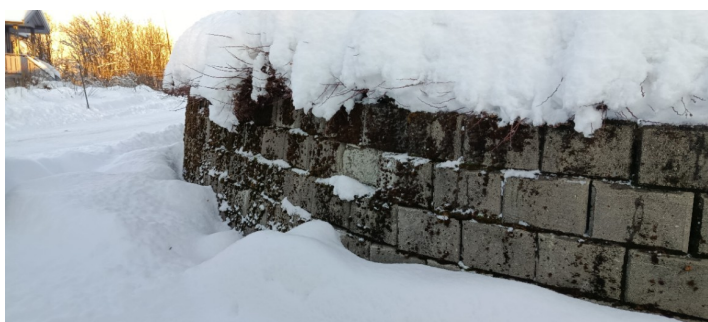
### Vurdering av avvik:

- Det er påvist større sprekker og/eller skjevheter i muren.

Sprekkene i muren bør undersøkes nærmere for å avklare om bygget fortsatt er i bevegelse. Dersom det ikke påvises bevegelse, bør sprekkene utbedres for å hindre videre skader og redusere risiko for fuktinntrenging.

- Påviste skader må utbedres.

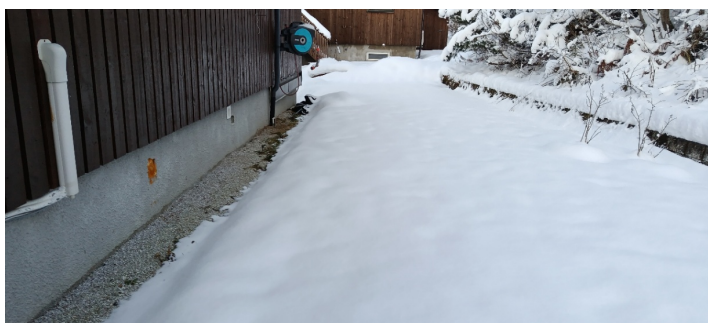
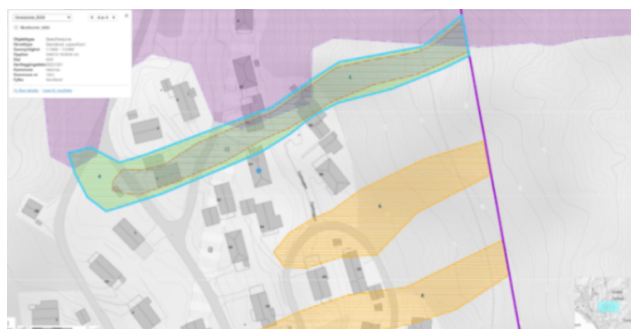
## TG 2 Terrengforhold

Eiendommen ligger i ett skrående terreng.

- Det bør foretas nærmere undersøkelser av tomta når den er snøfri.
