Fjellvegen 14, 8642 FINNEIDFJORD

**Moderne og familievennlig  
enebolig med utsikt, sol og  
gjennomtenkte løsninger**

| Tilstandsrapport ..... | 37 |

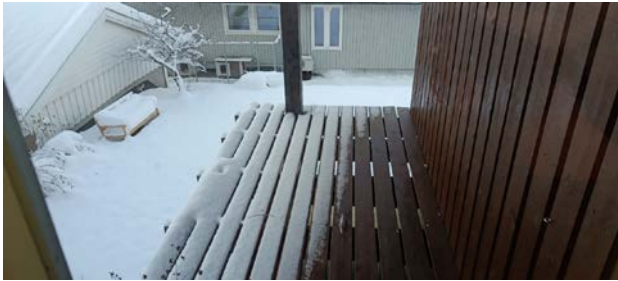
## Terrasser

Markterrasser på til sammen ca. 65,7 m<sup>2</sup>. Konstruksjon av tre innfestet i bygningskroppen og ukjent fundamentering . Adkomst fra hage og via dør fra stuen.

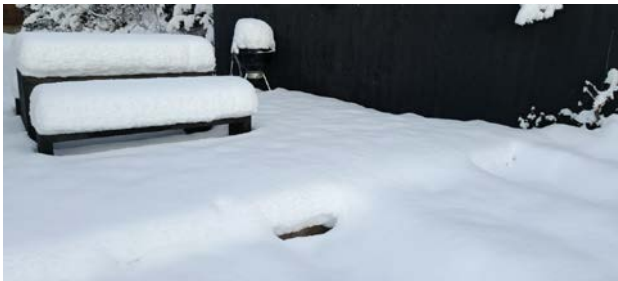
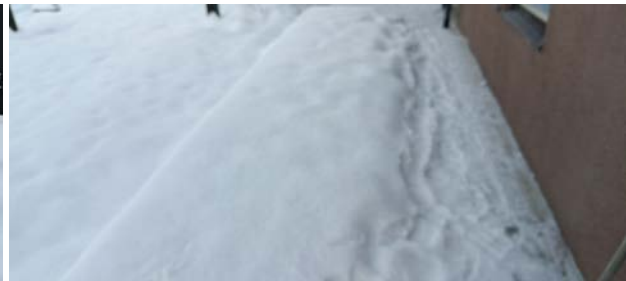
## Balkonger, terrasser og rom under balkonger

Altan på ca. 21,8 m<sup>2</sup> med malt stående rekkverk. Rekkverket har en høyde på ca. 91 cm. Konstruksjon av tre innfestet i bygningskroppen og fundamentert på støpte peler. Adkomst via dør fra stuen og soverommene.

Manglende beslag mellom altan og vegg kan føre til vanninntrengning og råteskader, og bør utbedres ved å montere korrekt beslag som leder vann bort fra konstruksjonen.

Balkonger, terrasser, tribuner, passasjer og lignende skal ha rekkverk med høyde på minimum 1,0 meter der nivåforskjellen fra dekke og ned til bakken er inntil 10,0 meter.

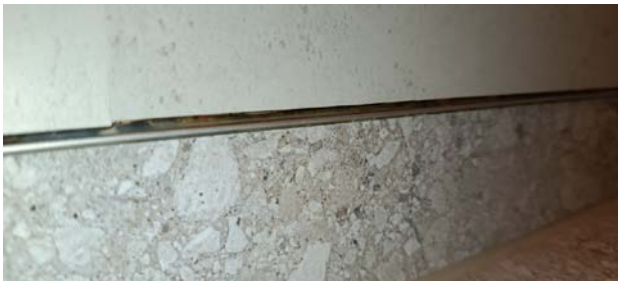
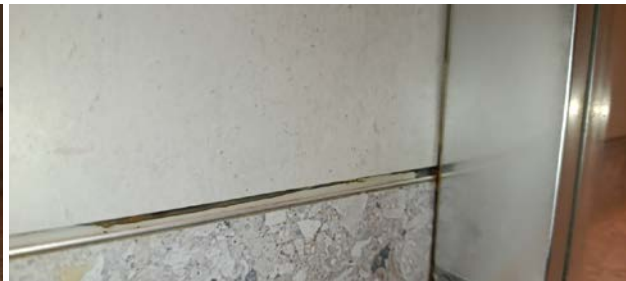
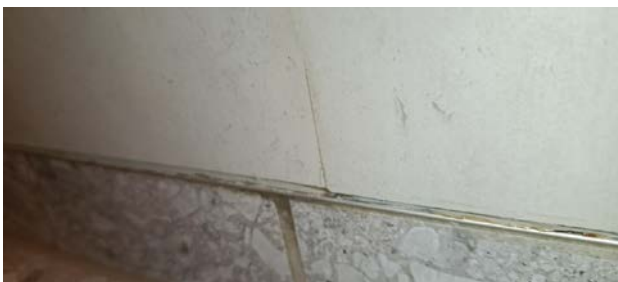
### TG 2 Overflater Gulv

- Det er påvist avvik i fallforhold til sluk i forhold til krav i forskrift på byggetidspunktet.

Lekkasje vann fra siklemik ledes ikke til sluk.

Det er slukrenne ved vegg i dusjsonen og smøremembran med ukjent utførelse.

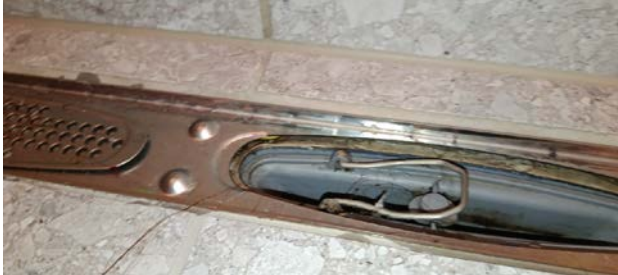
### TG 1 Sanitærutstyr og innredning

- Manglende oppgradering av våtrommet medfører høy risiko for at konstruksjonene ikke vil tåle vanlig bruk av vann eller lekkasjer. Dette kan føre til fuktskader på tilstøtende konstruksjoner.

Våtrommet må totalrenoveres for å tåle normalt bruk iht. dagens krav. Alle forhold med tettesjikt, våtsone, sluk m.m. må dokumenteres.

**Kostnadsestimat: 200 000 - 500 000**

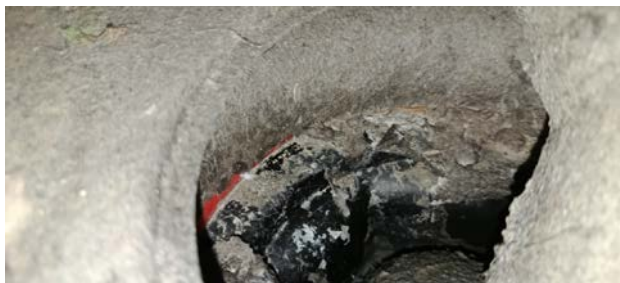
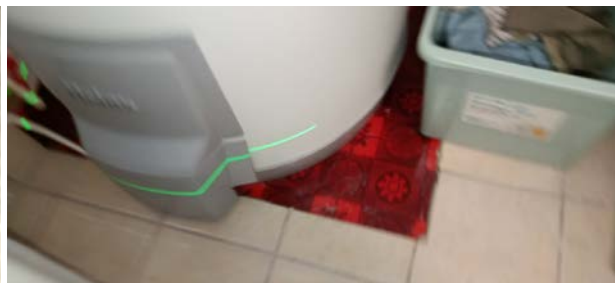
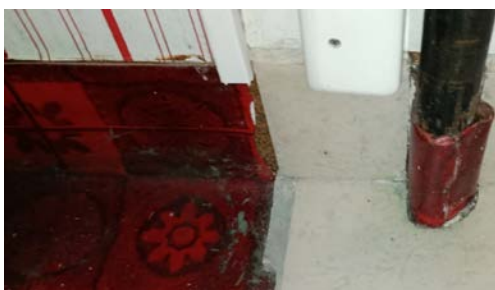
### **Tilliggende konstruksjoner våtrom**

Det ble ikke registrert forhøyede fuktverdier, og måleresultatet ble ikke synlig på fuktmåleren. Dette vil si at trevirket inneholder mindre enn 8% fuktighet. Generelt bør ikke fuktigheten i trevirket ligge høyere enn 15%.

- Dersom tiltaket ikke utføres er det fare for ytterligere skadeutvikling.

Det å ha plast i veggen mellom et våtrom og et oppvarmet rom kan føre til fuktproblemer og muggdannelse. Dette skyldes at plasten fungerer som en dampspærre, som kan fange opp fuktighet inne i veggen. Siden våtrom produserer mye fuktighet.

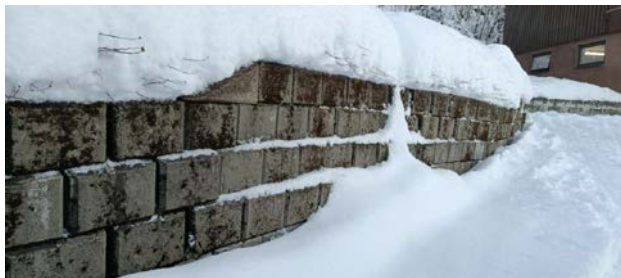
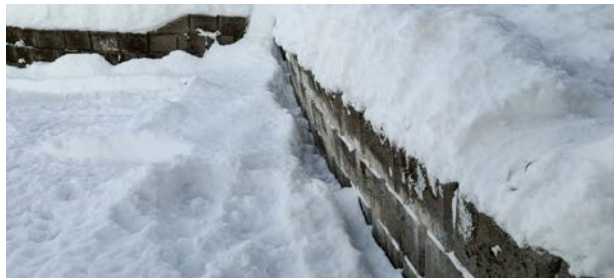
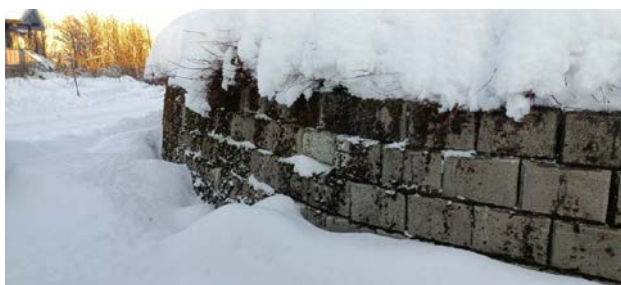
## TG 2 Terrengforhold

Eiendommen ligger i ett skrående terreng.
