Eikeveien 6, 3158 ANDEBU

# Innbydende enebolig med attraktiv beliggenhet, solrike uteplasser og moderne standard!

# Tilstandsrapport

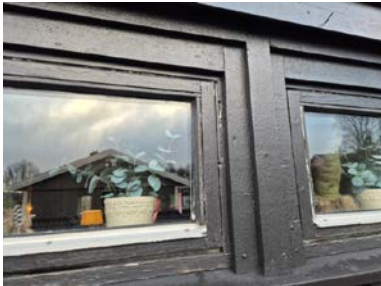
Værslitte vinduer.

Det bør vurderes utskifting eller utbedring av vinduene, spesielt der funksjonaliteten er redusert og tettelister er slitt. Dersom tiltak ikke gjennomføres, kan det oppstå økt varmetap, trekk, kondens og ytterligere forringelse av treverket, noe som kan medføre behov for mer omfattende reparasjoner på sikt.

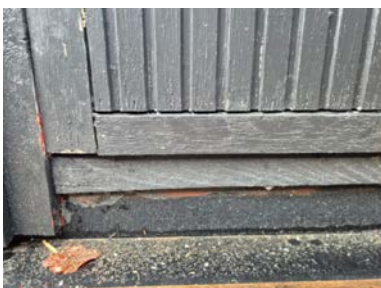
Værslitt terrassedør.

Det bør vurderes utskifting eller utbedring av ytterdører, spesielt der funksjonaliteten er redusert og tettelister er slitt. Dersom tiltak ikke gjennomføres, kan det oppstå økt varmetap, trekk, kondens og ytterligere forringelse av treverket, noe som kan medføre behov for mer omfattende reparasjoner på sikt.

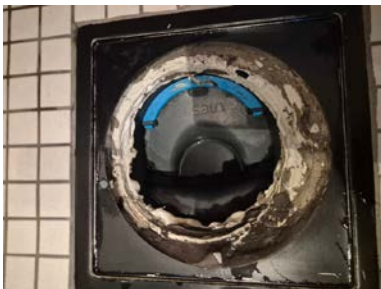
Det er synlig membran i sluk. Arbeider er utført av fagfolk.  
Fremlagt dokumentasjon på bruk av membran.

Sluk i dusj.
