Holenvegen 139, 2166 OPPAKER

**Sjarmerende enebolig med uthus,  
nydelig utsikt og landlig  
beliggenhet. Stor og inngjerdet  
tomt – ypperlig for hunder.**

Befaringsdato: 24.02.2025

Rapportdato: 07.03.2025

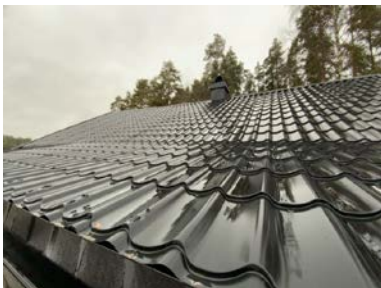
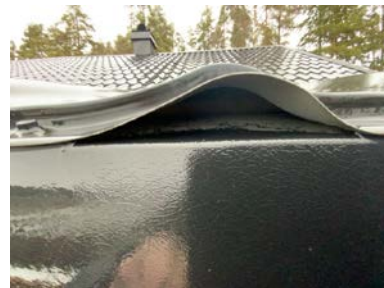
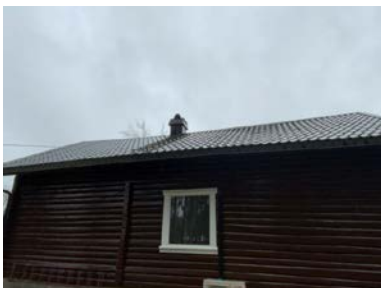
### Nedløp og beslag

Nedløp og beslag av metall

Snøfanger er et viktig grep for å redusere risikoen for snøras fra taket, og skader som følge av dette

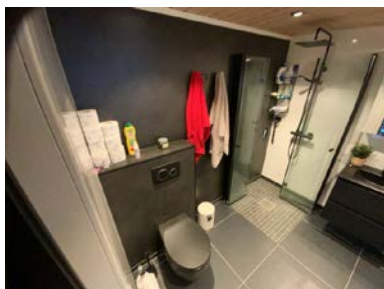
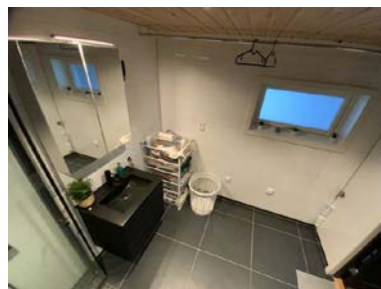
#### 🕒 TG 1 Overflater vegger og himling

Veggene har baderomsplater. Taket har panel.

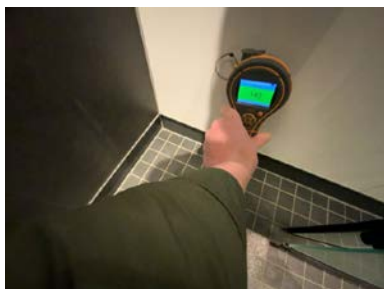
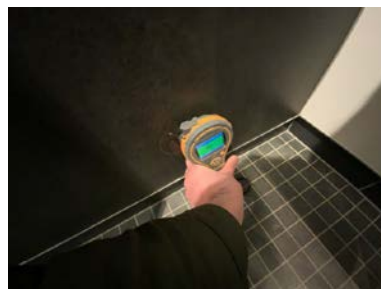
#### 🕒 TG 1 Overflater Gulv

Det er plastsluk og smøremembran med ukjent utførelse.

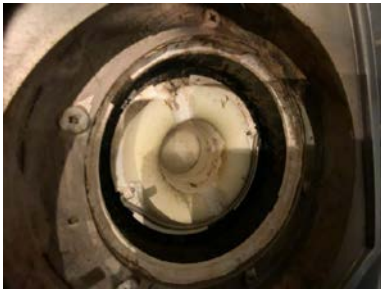
### 1 TG 1 Sanitærutstyr og innredning

Manglende tilluft kan føre til økt fuktighet og kondens på overflater. Dette kan igjen føre til vekst av mugg og sopp, som kan skade både helse og bygningsmaterialer.

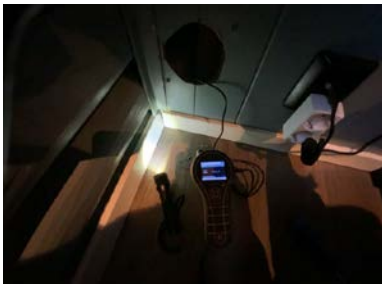
### 1. ETASJE > STUE/KJØKKEN

Det er ingen konsekvens ut fra funksjon. Dører må males eller skiftes for å lukke avviket.

- Om mulig bør det etableres mekanisk/forsert avtrekk ut fra kokesonen.

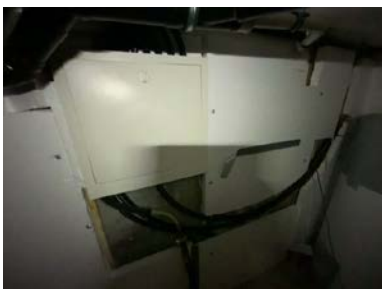
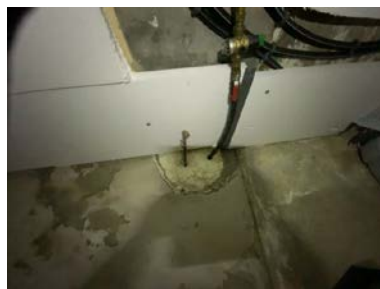
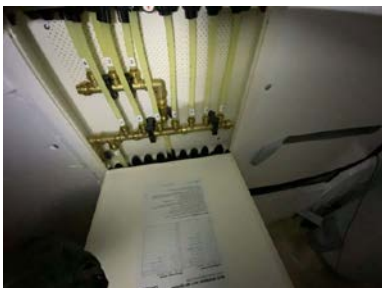
### TG 1 Avløpsrør

Det er avløpsrør av plast.
