Multmyra 1, 2460 OSEN

**Flott og innholdsrik familiehytte
fra 2010 med god standard.
Stor og solrik tomt med fin utsikt!
Dobbeltgarasje m/lader og hems.**

Nøkkelinformasjon

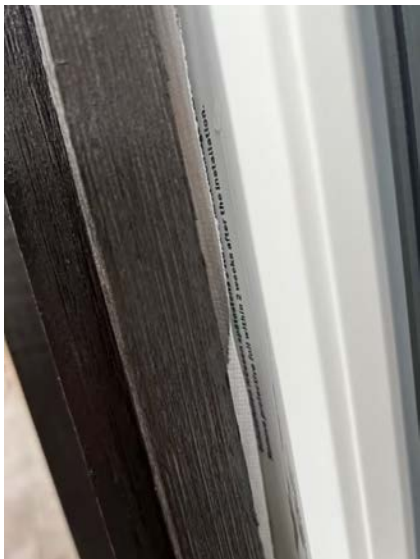
Glippe mellom panel og vindu.

Overnevnte punkter bør utbedres.

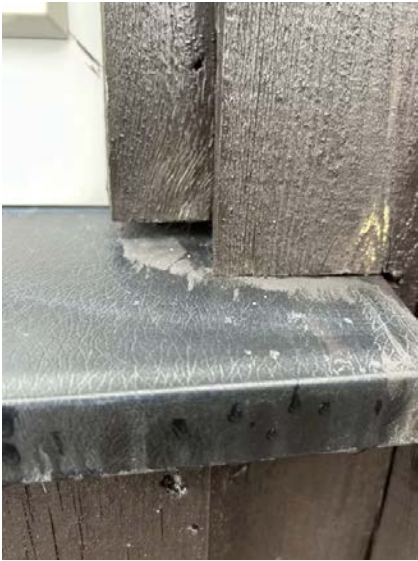
Panel går helt ned til beslag, dette kan medføre fukt oppsug i panel.

Panel ned til beslag under vindu.

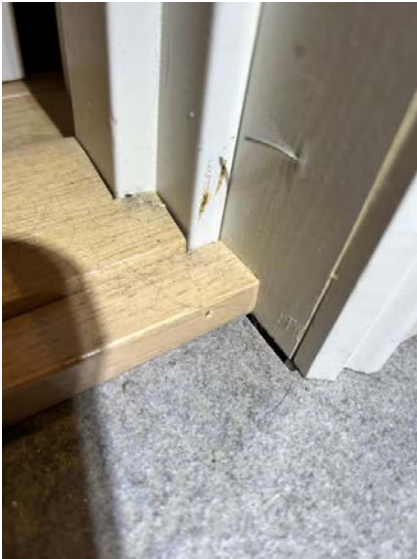
Manglende tettesjikt ved døråpning.

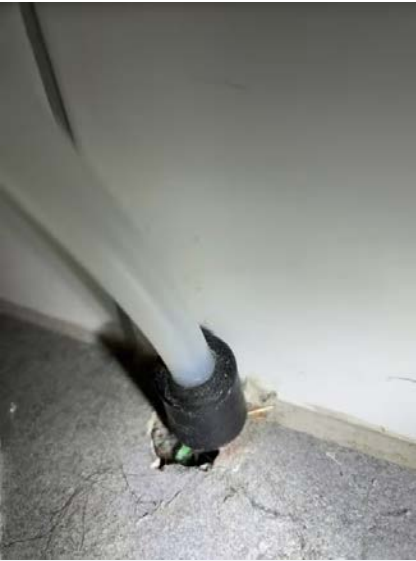
Ingen synlig membran rundt rørgjennomføring.

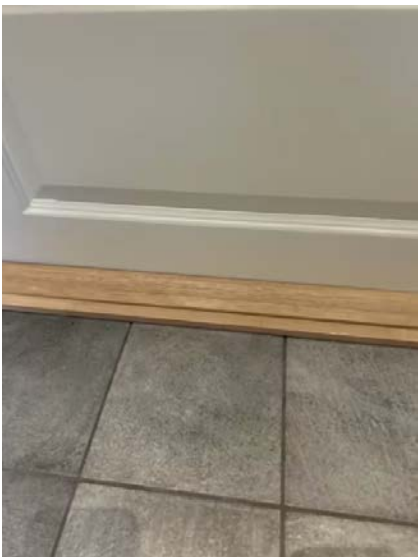
Ingen synlig tettesjikt ved dør.

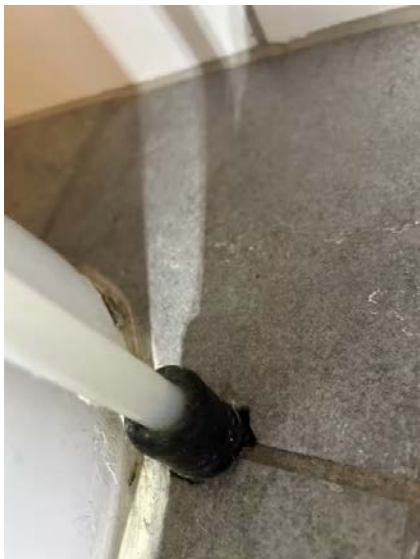
Ingen synlig membran rundt rørgjennomføring.

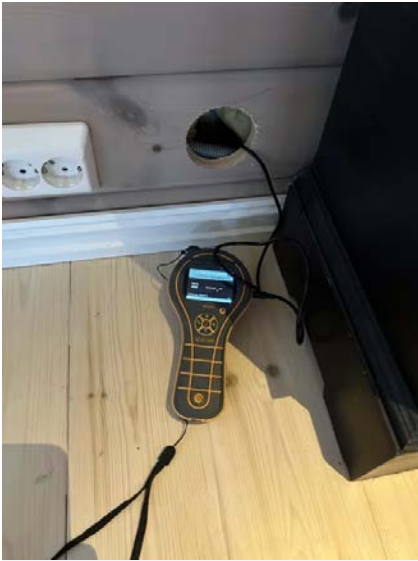
Hulltaking i tilstøtende rom.
