# Tilstandsrapport

Enebolig

Boroaveien 6 , 3158 ANDEBU

Befaringsdato: 22.01.2026

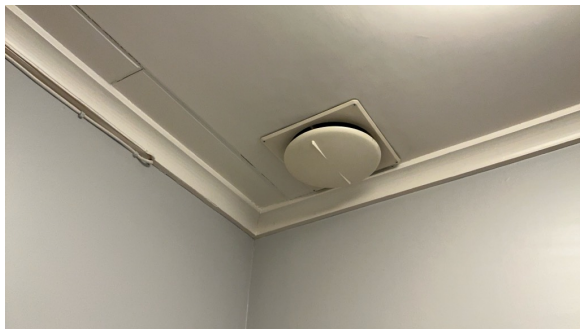
Ventil i tak

Mekanisk avtrekk bør etableres på toalettrommet for å oppfylle kravene i NS 3600. Manglende mekanisk avtrekk kan føre til dårlig luftkvalitet og økt risiko for fuktskader over tid.

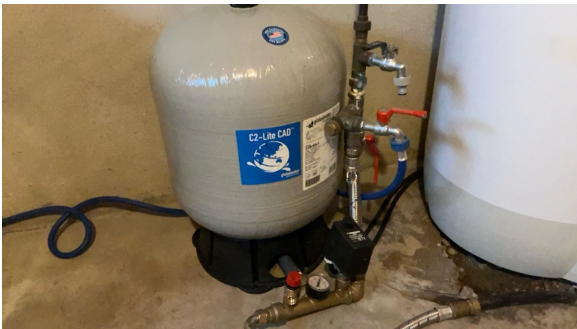
Trykktank til borevann er plassert på vaskerommet.

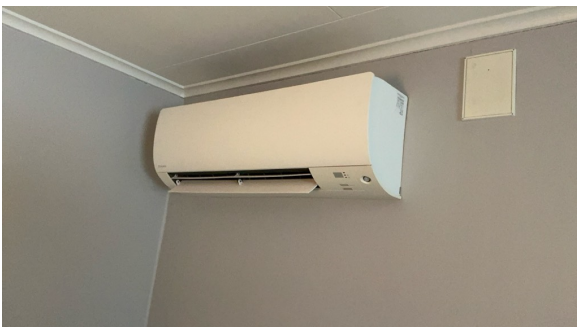
Luft til luft varmepumpe

- Det er ikke behov for utbedringstiltak siden varmesentralen fungerer i dag, men ut ifra alder kan skader plutselig oppstå på eldre anlegg.
