# Tilstandsrapport

Enebolig

Boroaveien 6 , 3158 ANDEBU

Befaringsdato: 22.01.2026

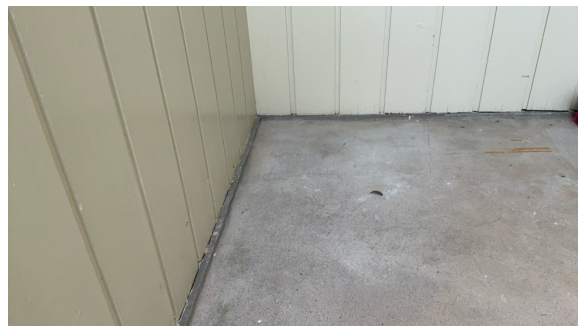
Lite klaring mellom kledning og dekke

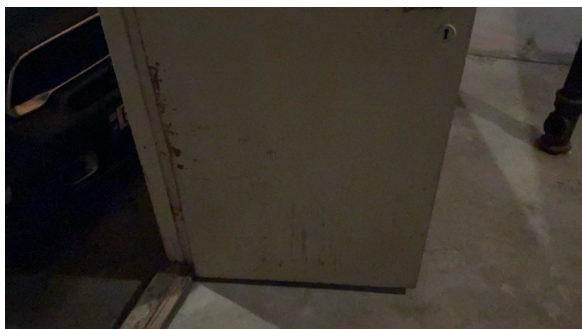
Dør til garasje

Dørblad som mangler eller har betydelige bruksmerker og manglende nøkkelskilt bør vurderes erstattet eller reparert for å sikre fullverdig funksjon og tilfredsstillende innemiljø.

Konsekvensen av manglende tiltak kan være redusert brukervennlighet, økt slitasje og forringet estetisk inntrykk.
