Boroaveien 6, 3158 ANDEBU

**Lys og romslig familiebolig med 3 soverom, terrasse og garasje i rolige omgivelser.**

# Tilstandsrapport

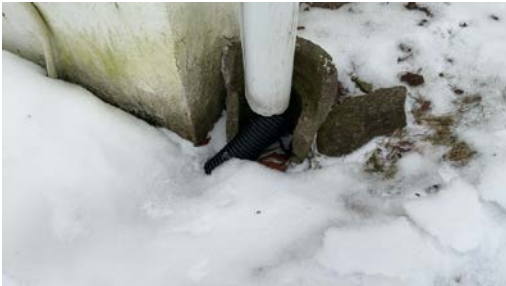
Manglende eller utilstrekkelig bortledning av vann fra taknedløp ved grunnmur kan medføre økt fuktbelastning på grunnmur og omkringliggende konstruksjoner. Dette kan over tid føre til fuktskader og redusert levetid på bygningsdeler. Det anbefales å etablere tilfredsstillende bortledning av overvann bort fra bygningen.

Ikke tilfredstillende bortledning av vann

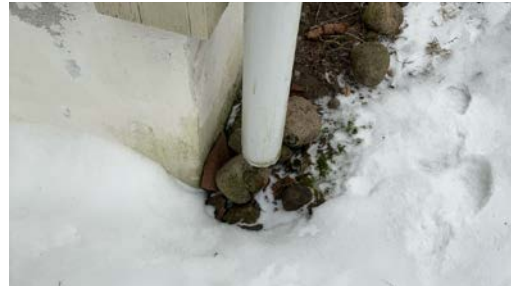
Mangler bortledning av vann

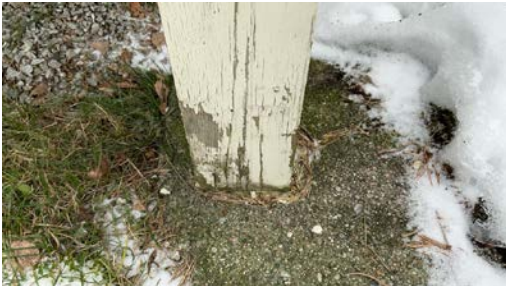
Søyle direkte på betong

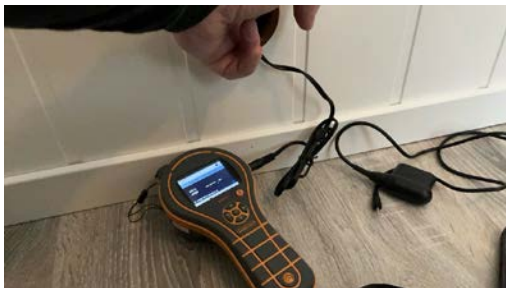
Hulltaking er foretatt uten å påvise unormale forhold. Hulltaking er foretatt i soverom mot dusj.

Ingen fuktutslag registret ved fuktmåling i vegg

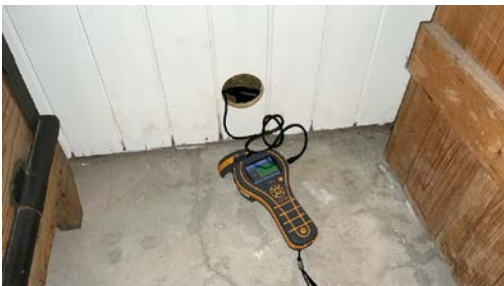
Hulltaking er foretatt uten å påvise unormale forhold. Hulltaking er foretatt i gang mot bereder. Fuktkvotemåling (vekt%) i konstruksjonen ble målt til 13,2.

Ingen fuktutslag registrert ved fuktmåling i vegg

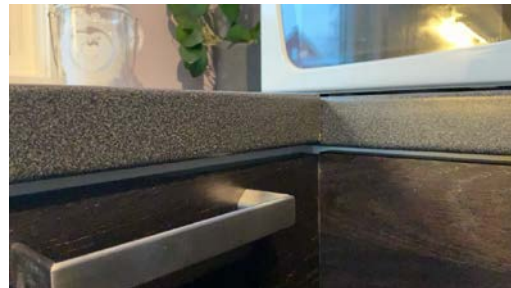
Høydeforskjell på benkeplaten

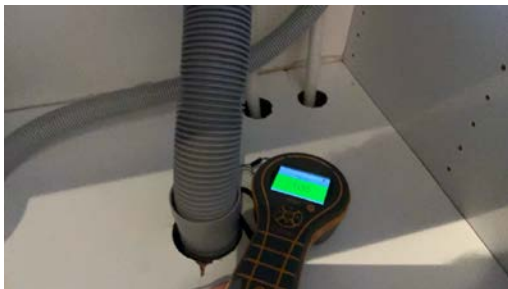
Ingen fuktighet registrert ved fuktsøk

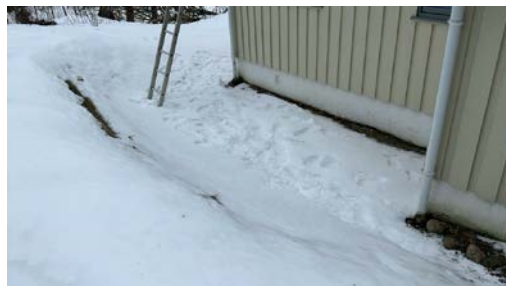
Dårlig fall eller flatt terreng inn mot grunnmur

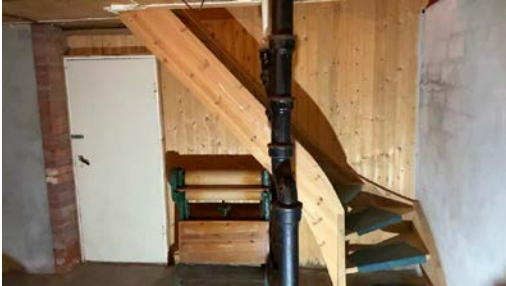
Manglende rekkverk og håndløper på innvendig trapp

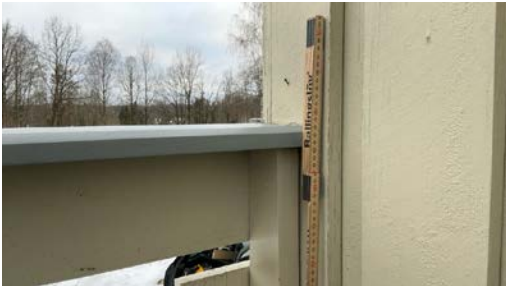
Utvendig rekkverk er oppført i henhold til tidligere byggeforskrifter, med rekkverkshøyde på ca. 0,90 m. Etter dagens regelverk stilles det krav til større rekkverkshøyde, men det foreligger ikke krav om oppgradering så lenge rekkverket er lovlig etablert etter regelverket som gjaldt på oppføringstidspunktet. Lavere rekkverkshøyde kan likevel innebære noe økt risiko for fall sammenlignet med dagens krav. Eventuell oppgradering av rekkverket vurderes som et forbedringstiltak og kan utføres dersom man ønsker å øke sikkerhetsnivået i tråd med dagens standard.

Rekkverkshøyde på balkong
