# Tilstandsrapport

Enebolig

Boroaveien 6 , 3158 ANDEBU

Befaringsdato: 22.01.2026

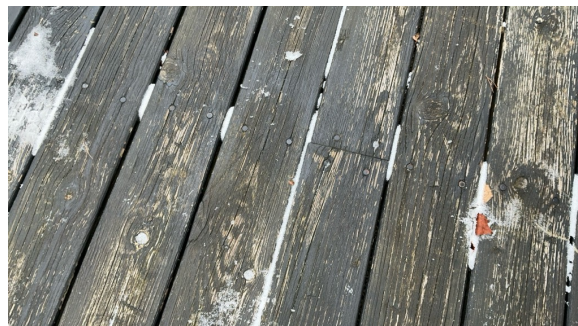
Slitt dekke

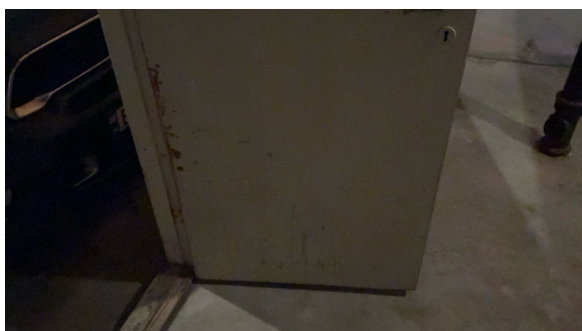
Dør til garasje

Dørblad som mangler eller har betydelige bruksmerker og manglende nøkkelskilt bør vurderes erstattet eller reparert for å sikre fullverdig funksjon og tilfredsstillende innemiljø.

Konsekvensen av manglende tiltak kan være redusert brukervennlighet, økt slitasje og forringet estetisk inntrykk.

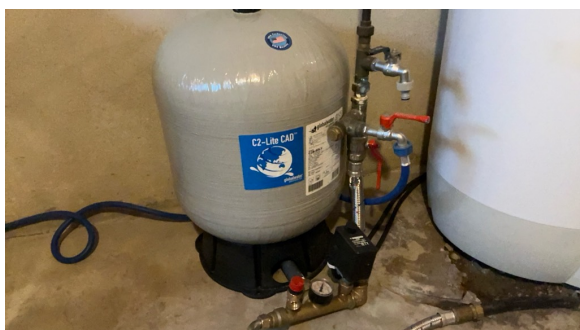
Trykktank til borevann er plassert på vaskerommet.

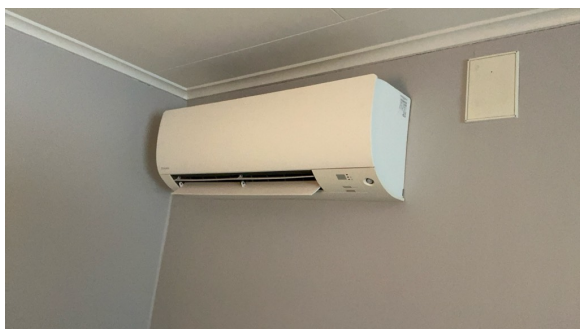
Luft til luft varmepumpe

- Det er ikke behov for utbedringstiltak siden varmesentralen fungerer i dag, men ut ifra alder kan skader plutselig oppstå på eldre anlegg.

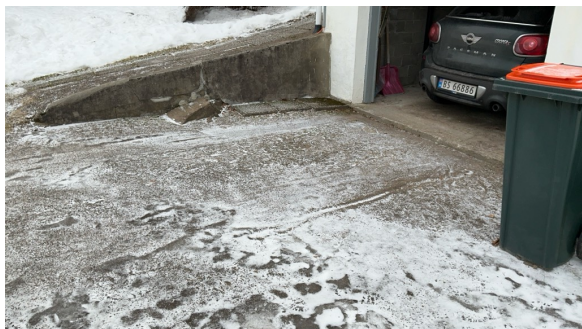
Utenfor garasje

Konsekvensen av manglende tiltak er økt risiko for vanninntrengning i garasje og kjeller, noe som kan føre til fuktskader og redusert levetid på konstruksjonen. Regelmessig snørydding bør videreføres, men varige terrenghorhold tiltak anbefales for å redusere risikoen for gjentakelse.
