Tilstandsrapport

1/2- part av tomannsbolig

Haugerudveien 18A , 8802 SANDNESSJØEN

Befaringsdato: 20.03.2026

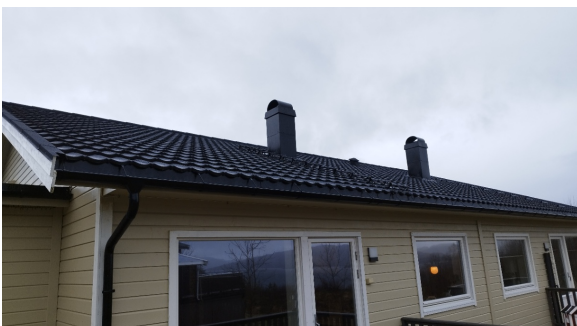
Nedløp og beslag

Taket er besiktiget fra bakkenivå.

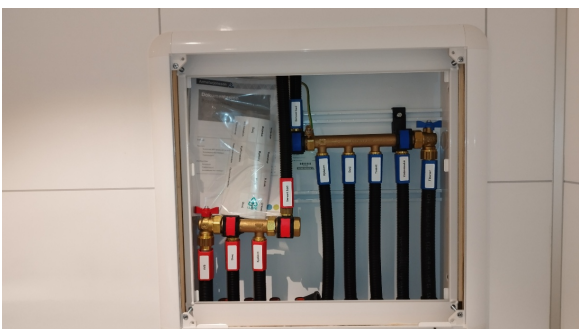
! TG 2 Avløpsrør

Stoppekraner plassert i rørskap på badet.

Kraner er funksjonstestet og har tilfredsstillende vannmengde/trykk ved samtidig tapping.

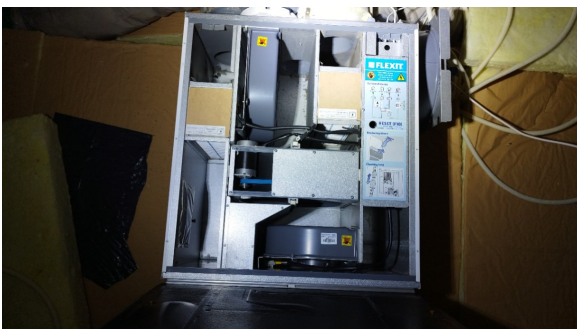
! TG 1 Andre VVS-installasjoner

Sugeenhet av merket Flexit plassert på vaskerommet.
Sentralstøvsugeren ble ikke funksjonstestet ved befaring.
