Lerkehaugvegen 17, 7713 STEINKJER

**Enebolig med romslig  
eiendomstomt. 3 soverom I Uthus/  
garasje I Vesentlig oppgradert I  
Barnevennlig.**

**TAKST** midt  
T a k s t o g E i e n d o m

Befaringsdato: 12.03.2026

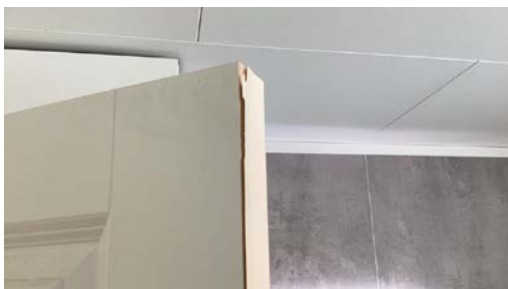
- Enkelte dører må justeres.

Løpende vedlikehold og lokale utbedringer.

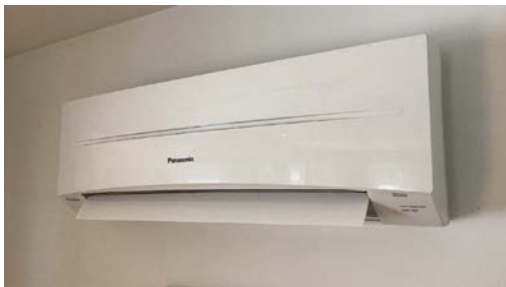
- Det er ikke behov for utbedringstiltak siden varmesentralen fungerer i dag, men ut ifra alder kan skader plutselig oppstå på eldre anlegg.

Service anbefales.
