Tilstandsrapport

Boligbygg med flere boenheter
-

Granittveien 3 D, 3615 KONGSBERG
-

Rapportdato: 18.11.2024

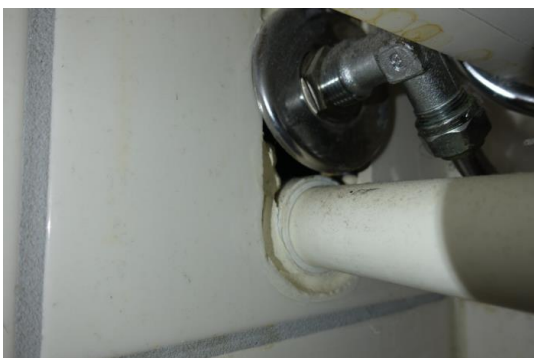
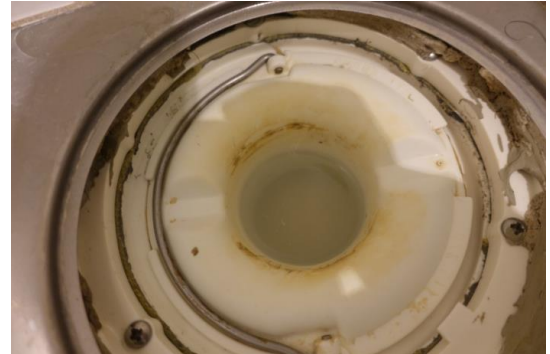
Vurdering av avvik:

- Gjennomføre ytterligere undersøkelser og foreta utbedring av skade.

Kostnadsestimat: Under 10 000

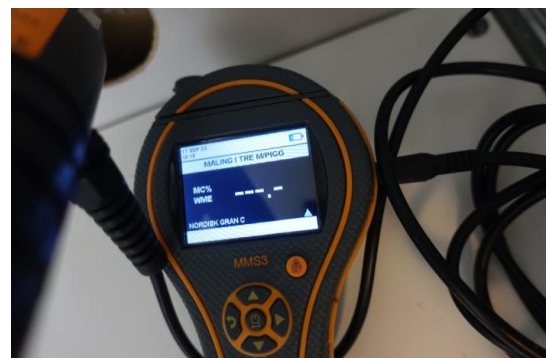
ETASJE > BAD

TG 1 Sanitærutstyr og innredning

Fuktkvotemåling (vekt%) i konstruksjonen ble målt til under 6.

Årstall: 2024 Kilde: Andre opplysninger: Hulltagning er utført av undertegnede.
