Smebyvegen 17A, 2319 HAMAR

**SMEBY**

Rapportdato: 17.1.2026 (Gyldig til 17.1.2027)

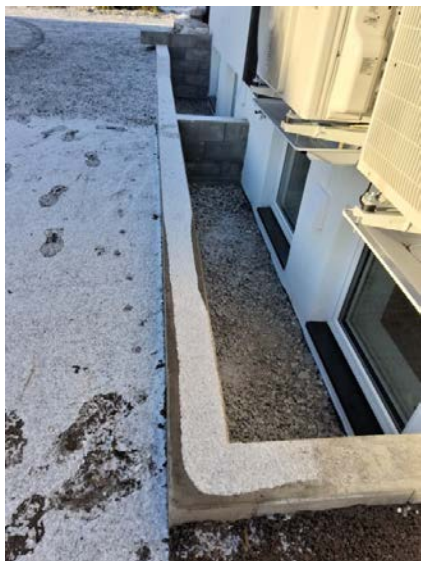
## 6.3 Støttemur

Det er etablert støttemurer/lyskasser ved kjellervinduer.

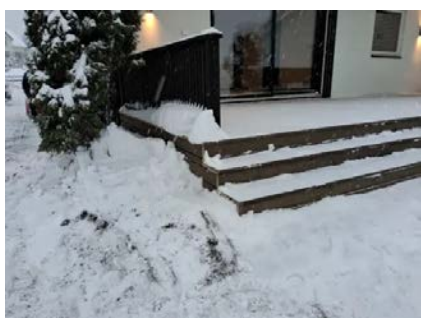
Terreng er justert slik at det ikke er krav om rekkverk, høyde fra gulv til terreng er målt til ca 45 cm.

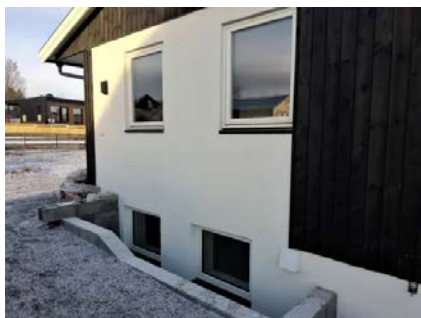
## 6.6 Vinduer og dører

Boligen har vinduer med tre-lags glass.

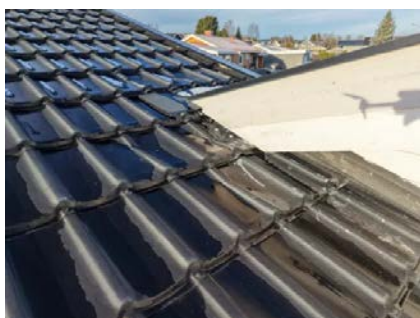
## 6.11 Takteking

Det registreres bulker i takplater.

Basert på ovennevnte forhold anbefales jevnlig ettersyn slik at tiltak kan iverksettes ved behov. Til informasjon så informerer selger om at bulker i takplater har blitt utbedret etter befaring, dette var ikke mulig å kontrollere ved ny befaring da taket var snødekt, og forholdet er ikke dokumentert.

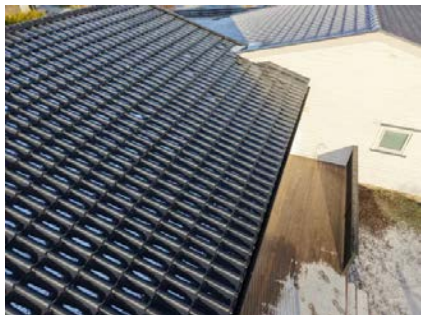
## 6.12 Utstyr på tak

Det er ikke etablert snøfanger på takflate mot terrasse.

Er det krav til snøfanger? Ja

Er det manglende og/eller feil/skader på snøfanger? Ja

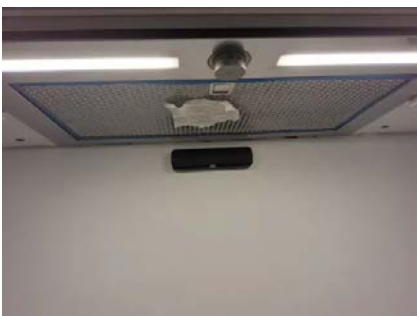
Avtrekkseffekten er testet med papir.

Kjøkkenventilatoren er testet med papir og det registreres sug i kanalen.

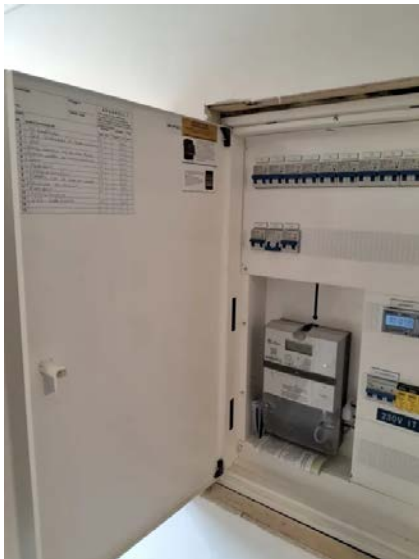
## 6.21 Elektrisk

Sikringsskap med automatsikringer er plassert i trappegang.

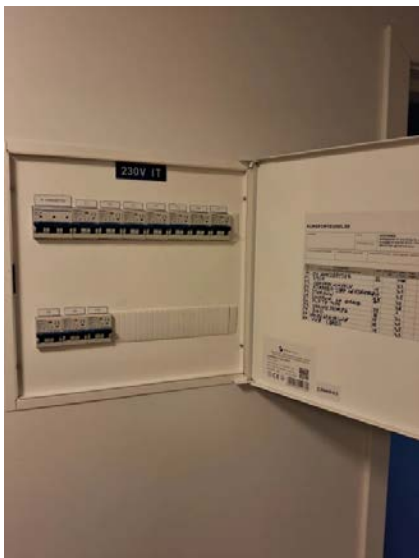
Underskap er plassert i gang i kjeller.

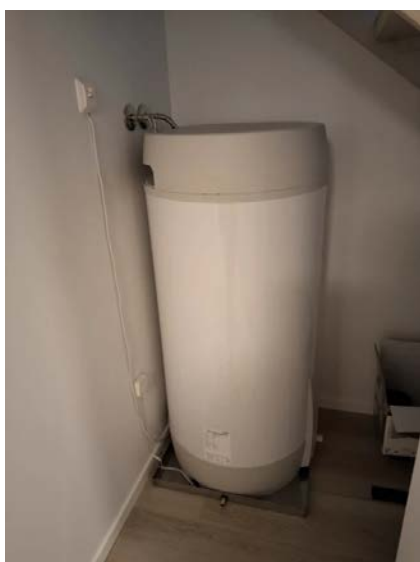
## 6.23 Varmtvannsbereder: 1. Etasje

Varmtvannsbereder er plassert under trapp i kjelleretasje.

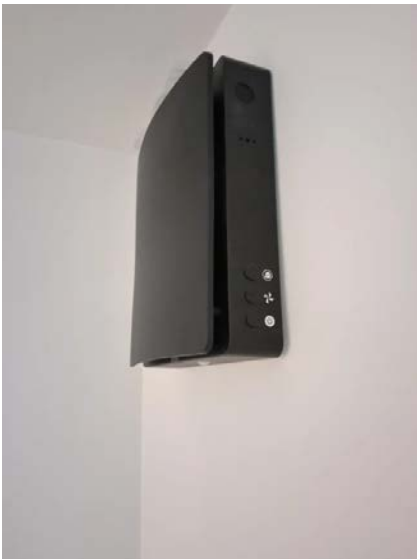
## 6.24 Ventilasjon

Boligen er ventilert med romventilatorer.

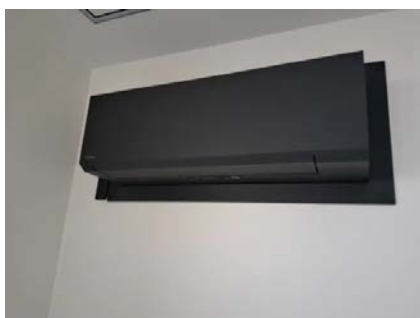
## 6.29 Varmepumpe - 1. Etasje

Varmepumpe i stue.
