Smebyvegen 17A, 2319 HAMAR

**SMEBY**

## Nøkkelinformasjon

Rapportdato: 17.1.2026 (Gyldig til 17.1.2027)

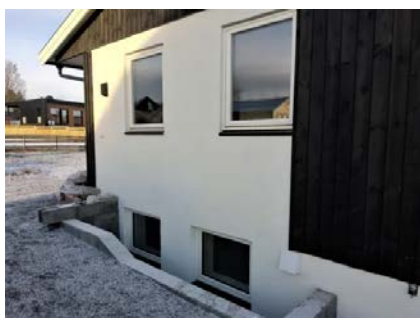
## 6.6 Vinduer og dører

Boligen har vinduer med tre-lags glass.

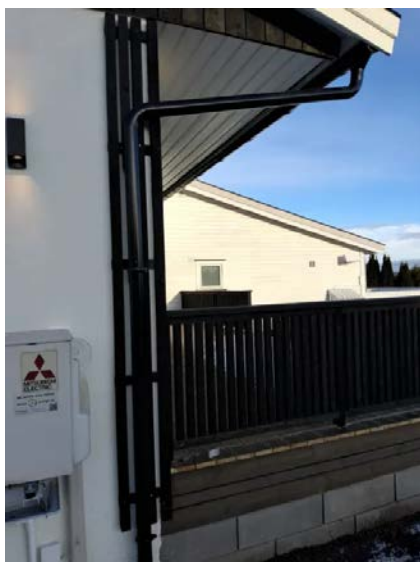
## 6.9 Renner og nedløp

Boligen har takrenner og nedløpsrør i metall.

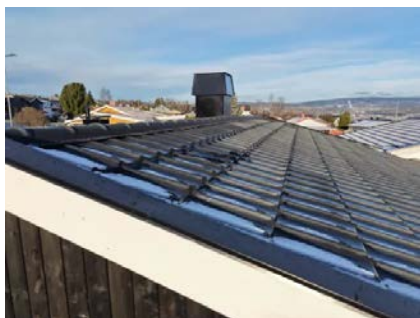
## 6.10 Takkonstruksjon

Det registreres skjevheter i konstruksjonen.

Ytterligere undersøkelser av takkonstruksjonen anbefales med bakgrunn i påviste skjevheter.

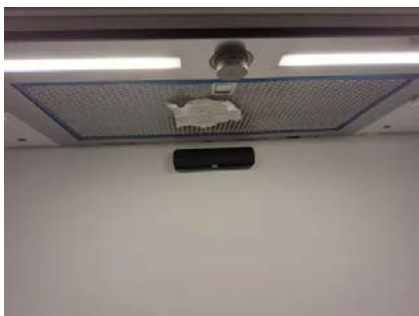
Avtrekkseffekten er testet med papir.

Kjøkkenventilatoren er testet med papir og det registreres sug i kanalen.

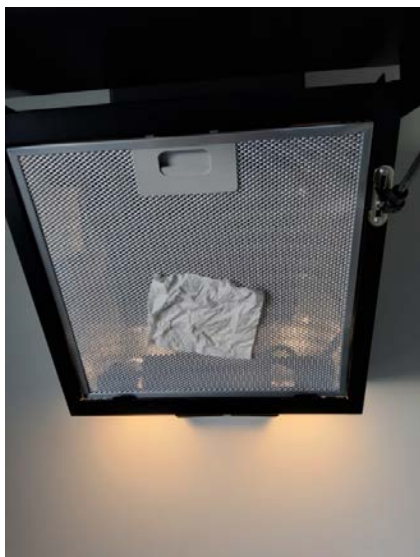
Kjøkkenventilatoren er testet med papir og det registreres sug i kanalen.

Avtrekkseffekten er testet med papir.

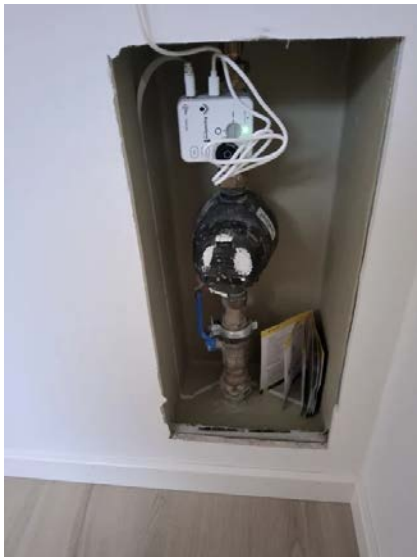
## 6.20 Vannledninger

Hovedstoppekran og automatisk vannstoppevetil er plassert i kasse på soverom i kjelleretasje.

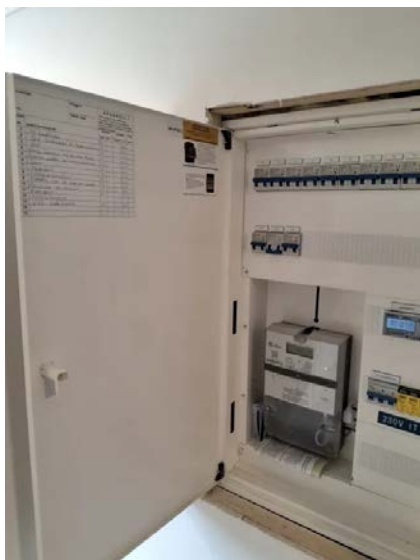
## 6.21 Elektrisk

Sikringsskap med automatsikringer er plassert i trappegang.

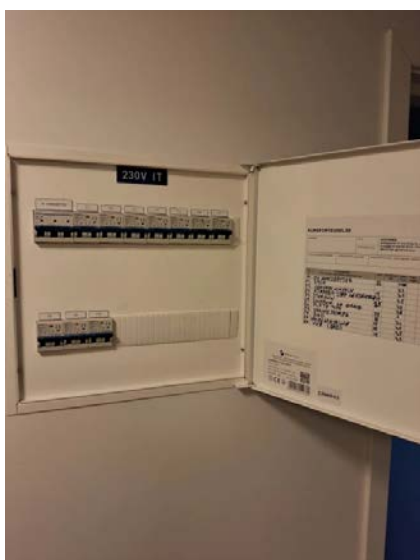
Underskap er plassert i gang i kjeller.

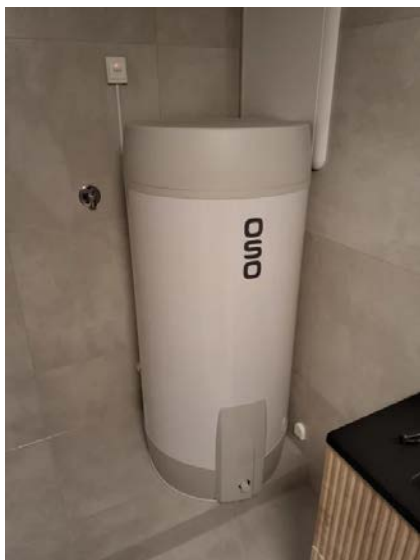
## 6.22 Varmtvannsbereder: Kjelleretasje

Varmtvannsbereder er plassert på bad i kjeller.

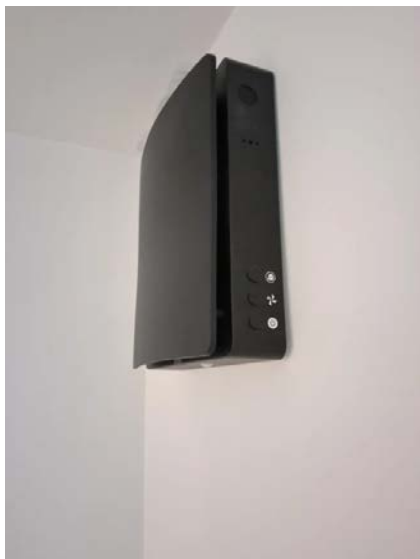
## 6.24 Ventilasjon

Boligen er ventilert med romventilatorer.

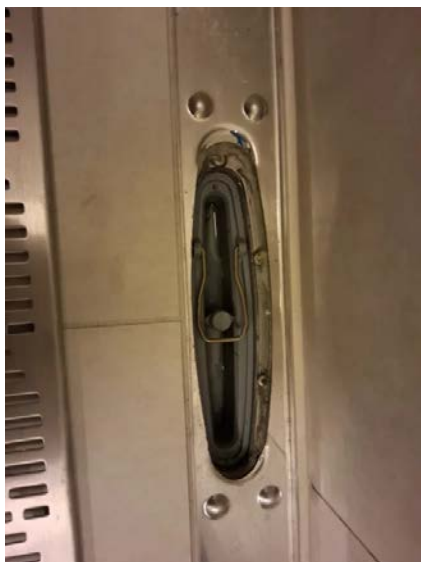
Ingen registrerte avvik i overgang sluk/membran.

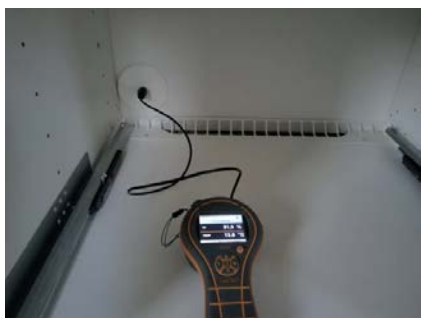
Bilde fra fuktmåling i veggkonstruksjon tilstøtende våtrom.

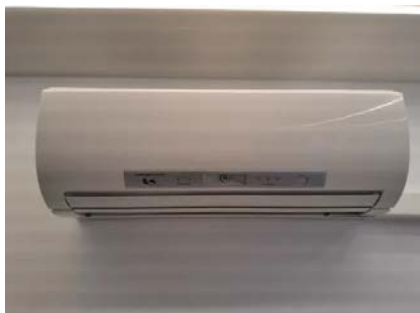
## 6.28 Varmepumpe - Kjelleretasje

Varmepumpe i kjellerstue.

Det er fremlagt kontrollrapport i forbindelse med igangkjøring utført av varme- og kuldeentreprenør.

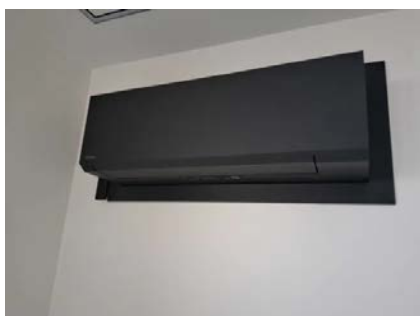
## 6.29 Varmepumpe - 1. Etasje

Varmepumpe i stue.
