**aktiv.**

Øra 45, 7374 RØROS

**Enebolig med sentral og attraktiv  
beliggenhet på Øra. Romslig tomt.  
Garasje. Oppgraderingsbehov.**

## Tilstandsrapport Eierskifte

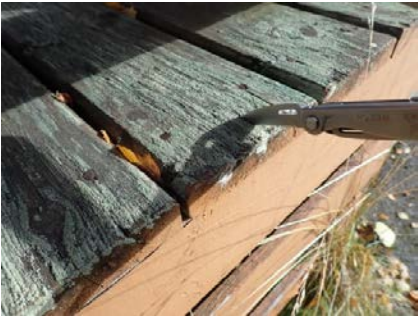
Råte i gulvbord.

| -Det er registrert høy slitasjegrad og stedvis råte i terrassedekket. Det er også påvist høy slitasjegrad, samt råteskader i bunn av rekkverksstolper og noe av håndlist.<br>-Rekkverket måles til ca. 76 cm, og er dermed lavere enn dagens krav på 100 cm ved terrasser/balkonger.<br>-Åpninger i rekkverk er større enn 10 cm.<br>-Trapp mangler håndløpere, samt at det registreres en del slitasje. Nederste trappetrinn er skadet. | |

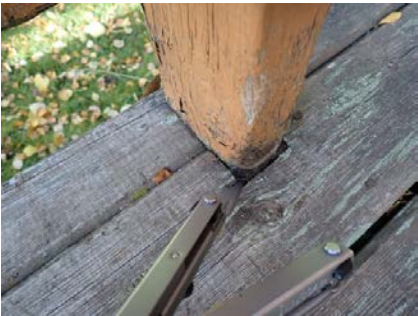
Råte i rekkverksstolpe.

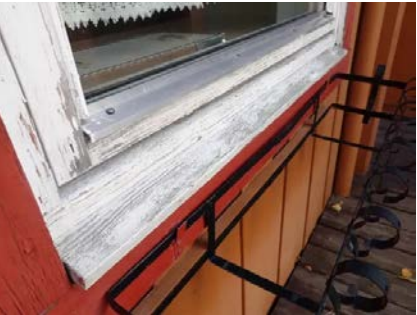
Værslitte vinduskarmer.

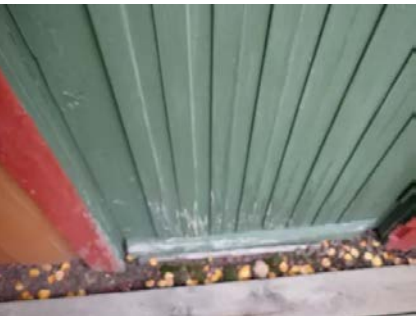
Værslitasje i balkongdør.

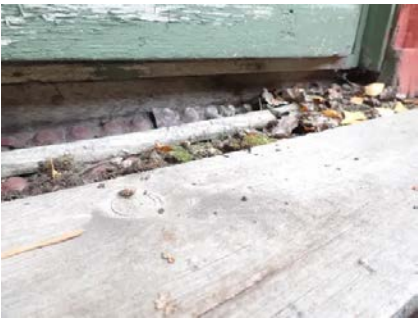
Råteskader i kledning/bunnstokk.

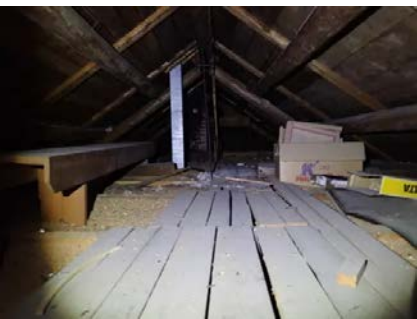
Oversiktsbilde, kaldloft.

| Oppsummering av loft (konstruksjonsoppbygging) | TG-2 |
|---|---|
| -I loftsrommet i 2. etasje er det stedvis påvist skjolder i overflater, men ingen skadelig fukt ved befaringen. Årsaken til slike skjolder kan komme av kondensering. Rommet kan være dårlig ventilert, i kombinasjon med at dampsperre mangler fra underliggende rom. Tidligere var det ikke brukt dampsperre mot uoppvarmede rom slik som er vanlig i dag. Misfargingen i taket mot opprinnelig del som er synlig fra loftsrommet 2. etasjen kommer mest sannsynlig av at dette var eksponert for været utvendig, før tilbygging av boligen. | |
| -Det er stedvis skjolder i overflater på kaldloftet, men ingen aktiv fukt ved befaringen. | |
| -Avtrekksrøret fra badet føres inn på loftet og ikke ut over tak. Dette kan medføre økt fuktbelastning på loftet. | |

- Dampsperre må etableres mot kalde loftsrom, samt at luftingen på loftsrommene forbedres. Manglende dampsperre og dårlig lufting kan medføre kondensering som kan føre til skader over tid, om boligens bruk endres ut fra slik den er blitt brukt tidligere.
- Plategulvet i loftsrommet i 2. etasje anbefales utbedret eller skiftet. Det er fare for ytterligere skader i plater med dagens tynne platelag.
- Det må sørges for å føre avtrekksrøret fra bad ut til friskluft, for å unngå fare for økt fuktbelastning på loftet.
- Mus kan gnage på treverk, isolasjon og ledninger, noe som kan føre til dårlig energieffektivitet, brannfare og vannskader. Det kan være hensiktsmessig med en nærmere gjennomgang av loftsrom, da det kan være vanskelig å påvise eventuelle skjulte feil. Tiltak vurderes deretter.

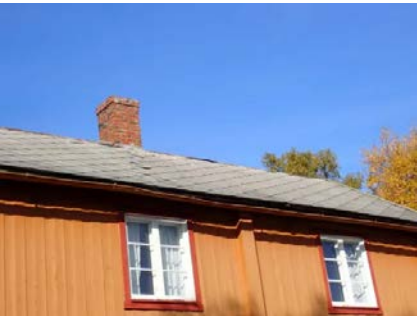
6.12 Taktekking

Oversiktsbilde.

| Oppsummering av taktekking | TG-3 |
|---|---|
| <p>-Fremsatt stige er for kort, slik at tekkingen kun er inspisert fra bakkenivå. Siden taket (takkonstruksjon, taktekking og skorstein) kun er observert fra bakkenivå, er vurderingen begrenset av dette. Det er ikke sikkerhetsmessig forsvarlig å bevege seg ut på taket. Selv om det ikke er avdekket skader under befaringen, betyr ikke dette at det ikke foreligger skader som en besiktigelse på taket kan avdekke. Vær oppmerksom på denne risikoen. En undersøkelse av taket kan utføres av en fagperson under tilstrekkelige sikkerhetsforhold.</p> <p>-Taktekkingen er gammel og har utlevd sin forventede levetid, med økt usikkerhet rundt videre tetthet. Det er ukjent undertak og sannsynligheten for skader i tekkingen er forhøyet.</p> <p>-Det er tegn på enkelte løse mønebeslag.</p> <p>-Vindskie på den ene siden av tilbygget er skadet og løsnet av. Usikkert skadeomfang bak denne, men det kan være et tegn på lekkasjer og mulig råteskade.</p> <p>TG 3 på grunn av et vurdert behov for renovering av tekking.</p> | |

| Oppsummering av taktekking | TG-3 |
|---|---|
| <p>-Med bakgrunn i alder og risiko for skader er det vurdert behov for utskifting av taktekking og undertak. Det vil være påregnelig med nærmere undersøkelser av underliggende/tilstøtende konstruksjoner i den forbindelse. Valg av tekkemateriale og forhold som eventuelt avdekkes under renovering kan påvirke kostnadsestimatet.</p> | |

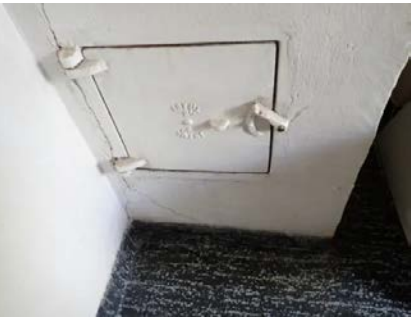
6.16 Ildsted/Skorstein

Oversiktsbilde ved sotluke.

| <div>-Pipa er delvis tildekt mot oppholdsrommet i 2. etasje.<br/>-Under sotluke er det brennbart materiale mindre enn 30 cm fra luka. Dette gjelder avstand til gulvoverflate av vinylbelegg, samt oppbretten av belegget på pipe.<br/>-Det er ingen ubrennbar plate på gulvet under sotluka.<br/>-Det er enkelte sprekker/riss i pipemuren. På badet er det påvist noe bom i overflate av puss (hulrom/mistet vedheft). Det er en sprekk i påmurt brystning på peismuren.<br/>-På pipemur på loftet registreres det en del beksot på pipemuren.</div> <div>TG 3 på grunn av delvis tildekt pipe, samt mindre enn 30 cm til brennbart materiale ved sotluke.<br/>TG 2 settes for resterende forhold.</div> | |

| <div>-Det er krav til 4 synlige sider på mursteinspiper for inspeksjonsformål. Rehabilitering av pipeløpet bør vurderes. Ved riktig rehabmetode kan kravet senkes til 2 synlige sider.<br/>-Avstand til brennbart materiale ved sotluke må være minimum 30 cm for å lukke avviket.<br/>-Ubrennbar plate på gulv under sotluke må etableres for å lukke avviket. Denne skal strekke 30 cm ut foran sotluka. Det kan være krav til materialet i platen med tanke på avstanden til gulvet, da plater av metall kan lede varme.<br/>-Sprekker/riss og bom i pipemur/peismur anbefales utbedret.<br/>-Utvendig beksot på pipe tyder på at det også kan være en del beksot i pipeløpet. Pipebrann oppstår når tjæresot, kalt beksot, antennes og begynner å brenne. Beksot antennes lett. For å fjerne beksot må fyringsmønsteret endres eller skorsteinen må mekanisk fjernes ved at skorsteinen/pipa freses. Dette gjøres ved bruk av drill som festes til nylonstenger med kjetting, wire eller plastfibere i enden.<br/>-Med bakgrunn i påviste avvik og for en vurdering av eventuelle tiltak anbefales en ytterligere kontroll av pipa/ildsteder utført av brann- og feiervesen.</div> | |

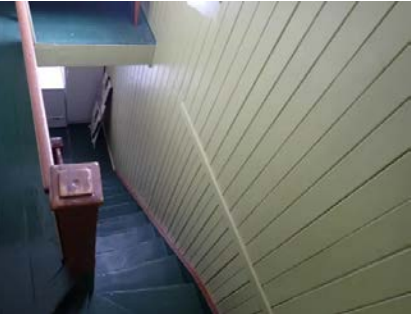
6.19 Trapp

Oversikt ned trapp fra 2. etasje.

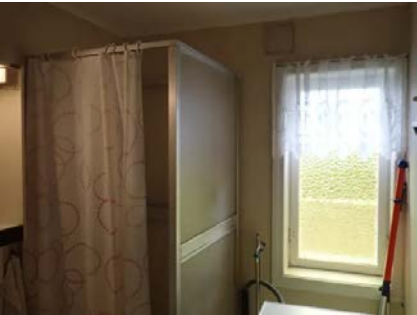
6.27 Øvrig: Overflater / skap

Oversiktsbilde.

| <p>-Det må stedvis påregnes oppussinger/oppgraderinger av overflater i boligen.</p> <p>-Skapdør på soverom i 2. etasje må utbedres.</p> | |
